Rapport d'enquête Marine investigation report

**Abordage du *CSL VIRGINIA* par l'*ULYSSE*
le 7 octobre 2018, au large du cap Corse**

**Collision
CSL VIRGINIA struck by *ULYSSE*
on 7 October 2018, off cap Corse**

Rapport publié : juillet 2019

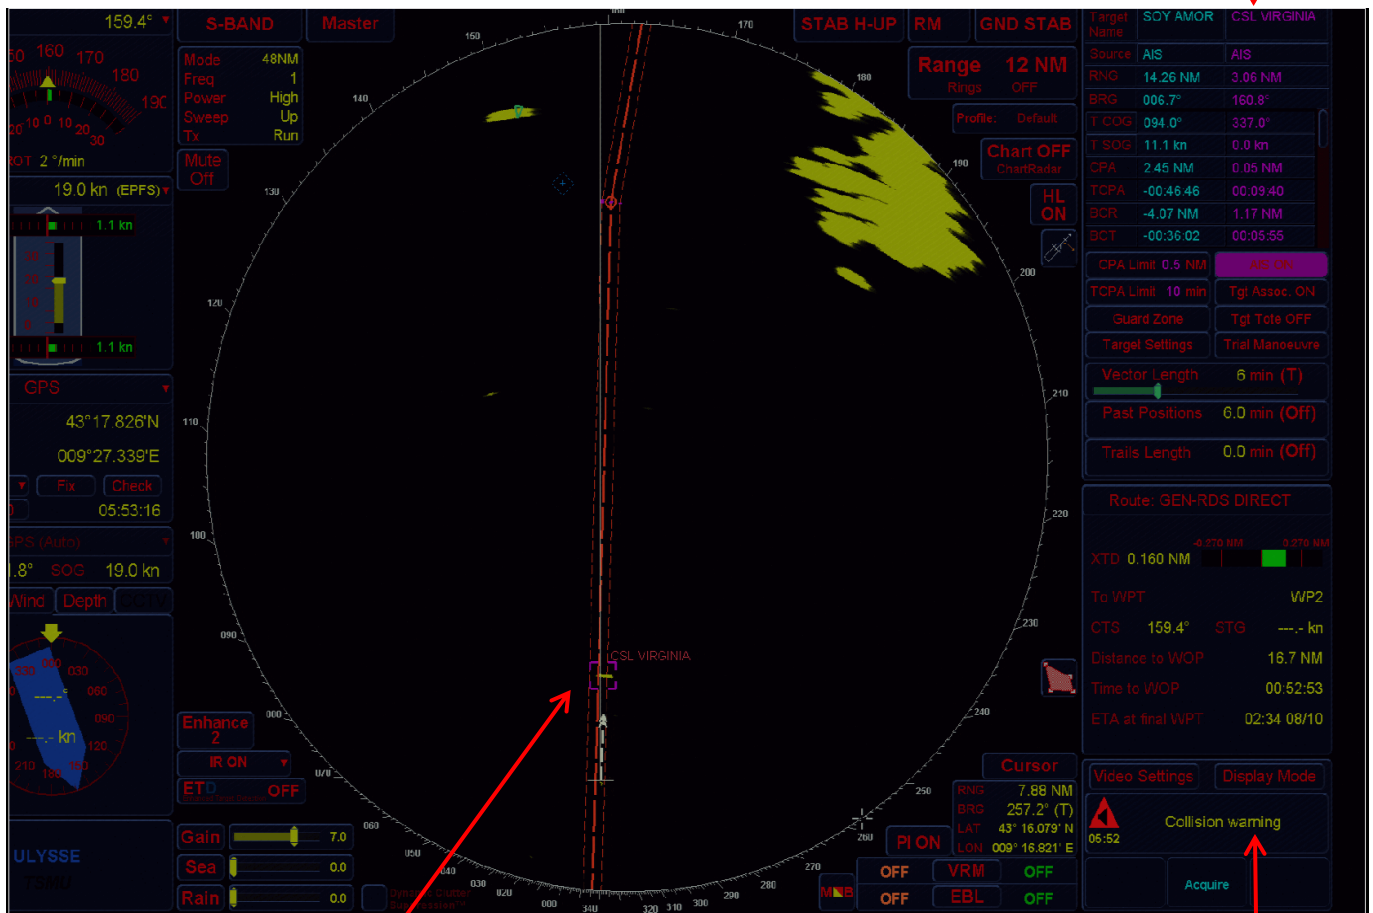
À **6h53**, à bord de l'*ULYSSE* le radar acquiert automatiquement l'écho du *CSL VIRGINIA*. Le CPA est nul. Il affiche « collision warning ».

Écho du *CSL VIRGINIA*

Collision Warning

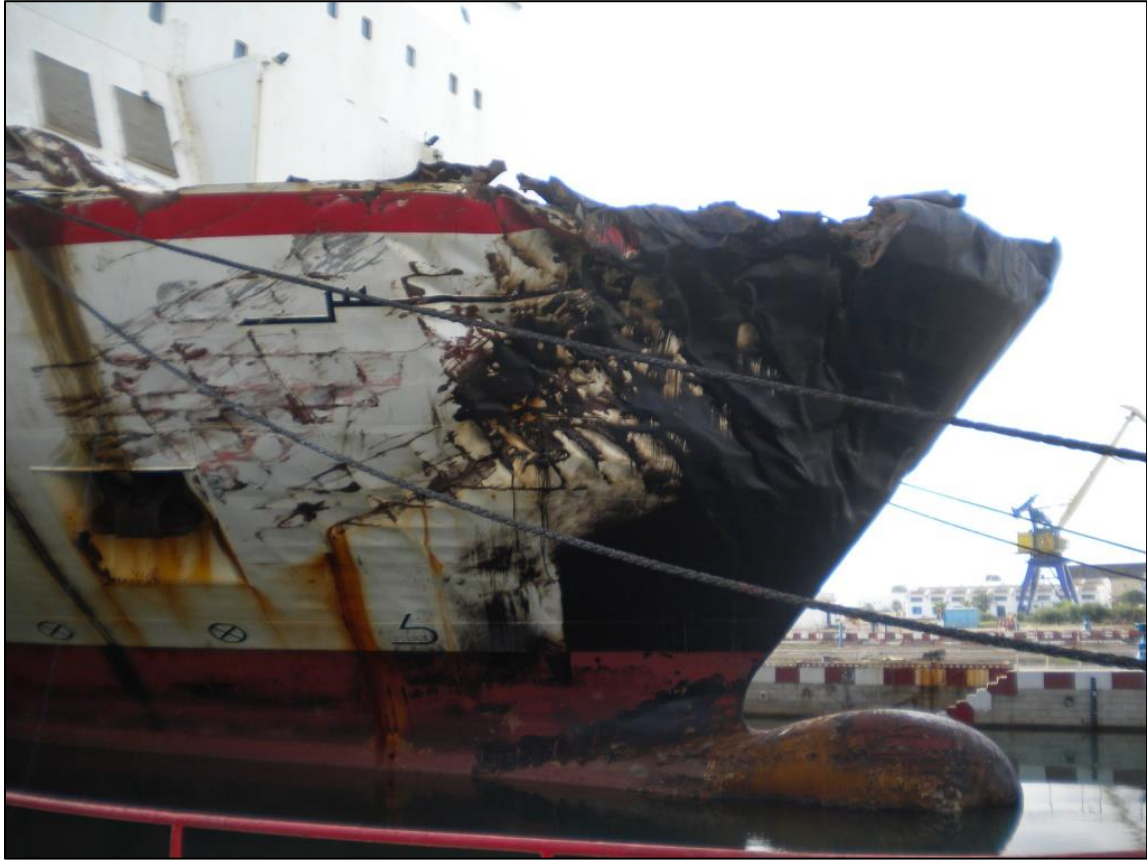
Le navire *ULYSSE*, dont l'étrave est endommagée au-dessus de la ligne de flottaison, rejoint la Tunisie le lendemain sans assistance.

Photos de l'avant de l'ULYSSE (source BEAMer)

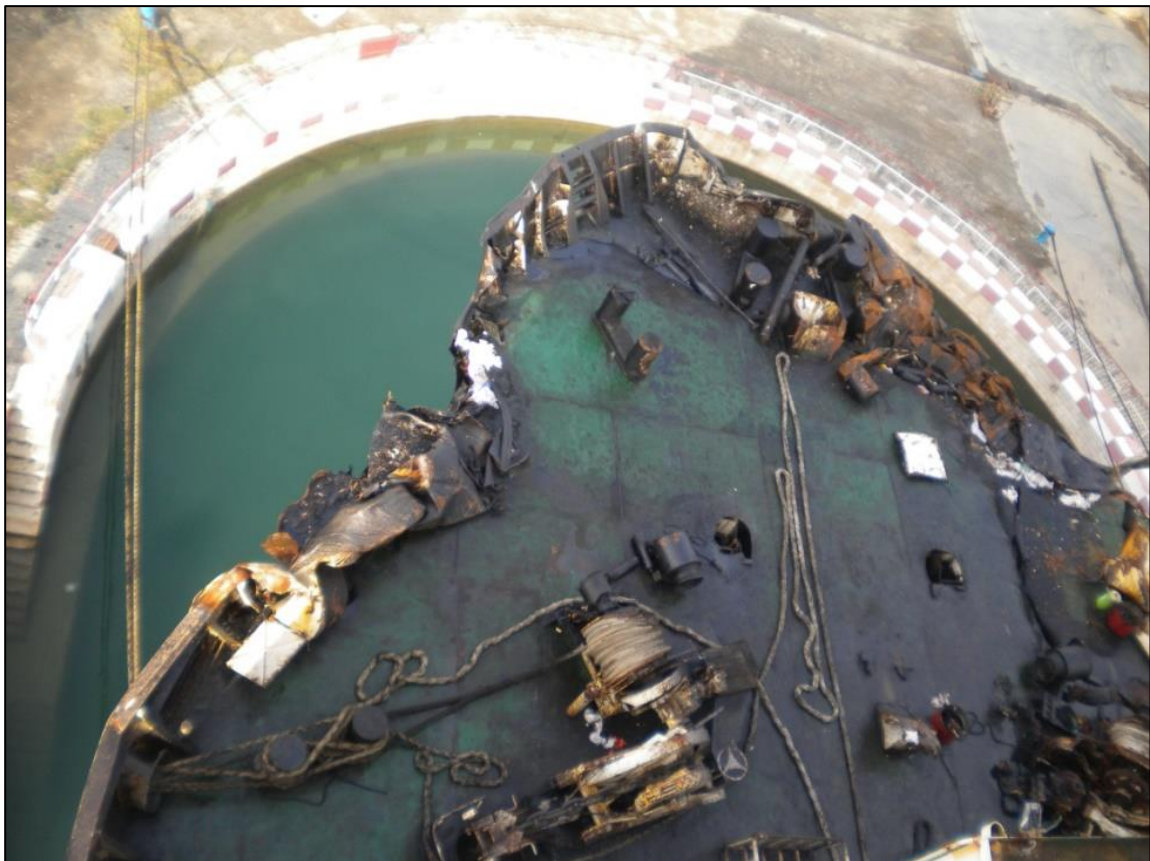
Photos CSL VIRGINIA (source BEAmer)

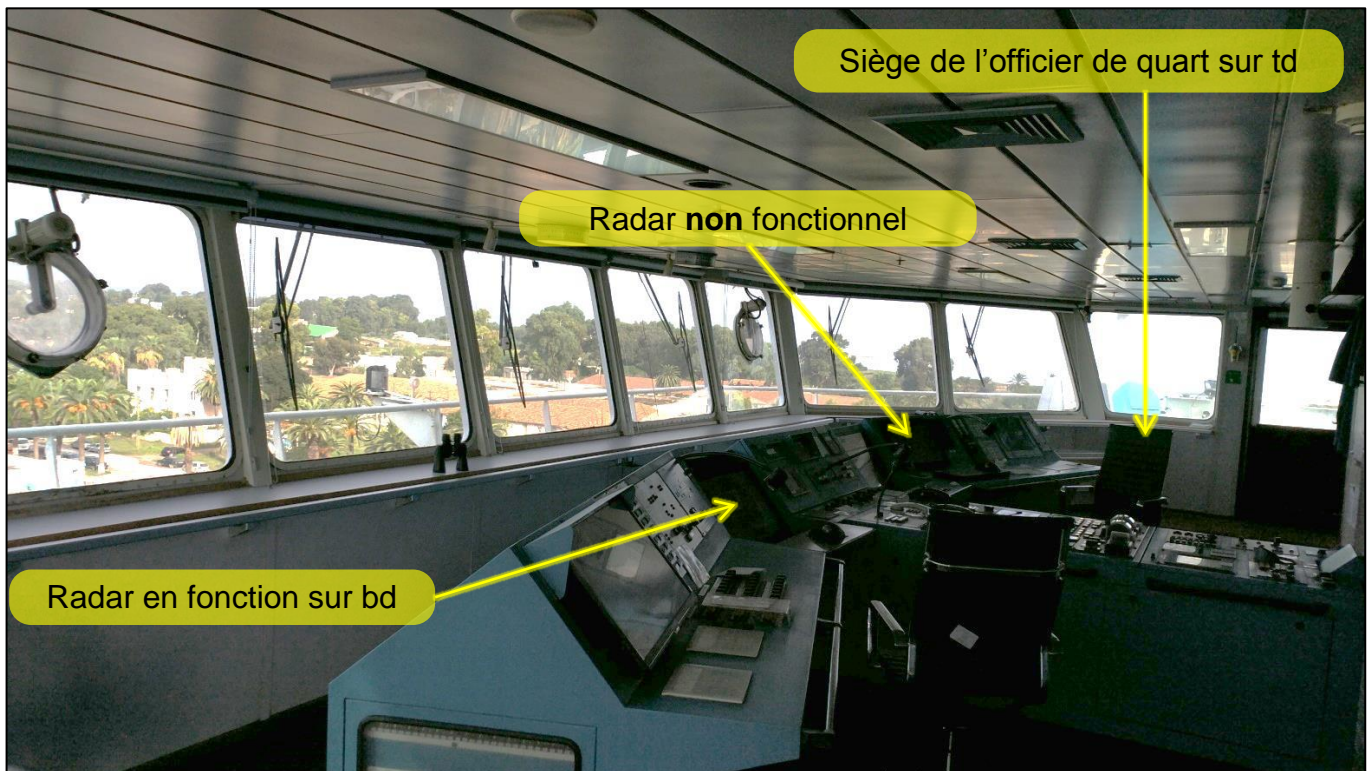
Le fauteuil étant bas il ne peut, de cette place, effectuer une veille visuelle efficace. Ce fauteuil trop bas paraît bien peu adapté à la tenue du quart s'il est utilisé régulièrement.

Une des deux paires de jumelles est défectueuse. L'officier de quart n'a pas connaissance de ce fait ; la veille visuelle semble donc peu pratiquée par ce dernier.

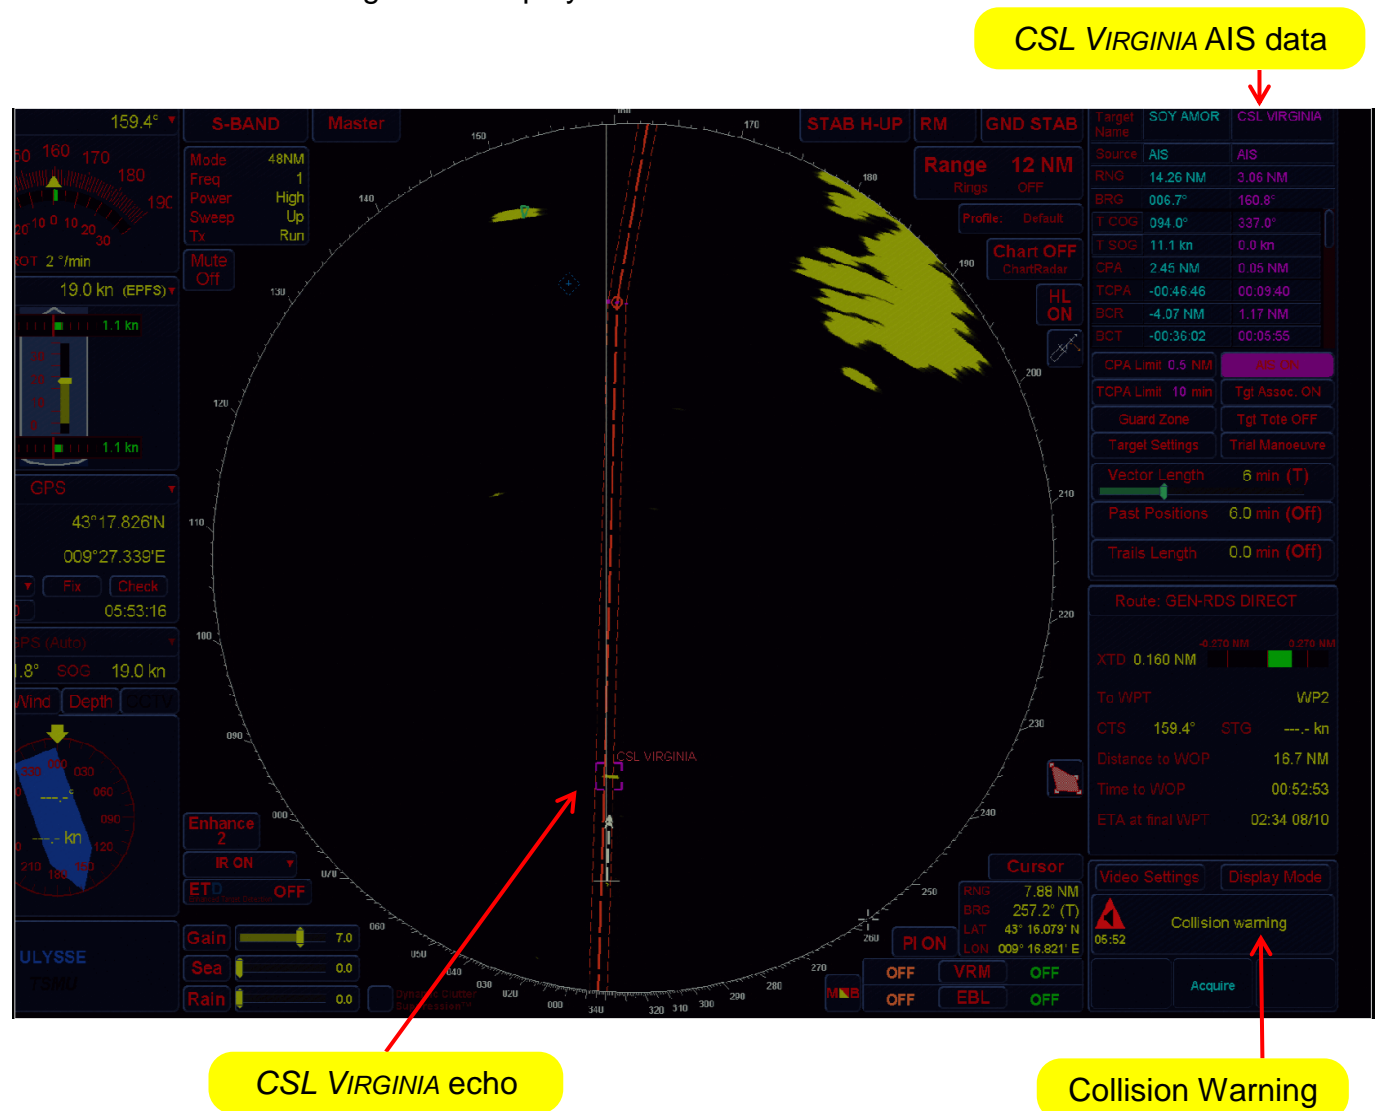
At **6.53 am**, on board *ULYSSE* the radar acquired automatically *CSL VIRGINIA* echo. The CPA was zero. A « collision warning » was displayed.

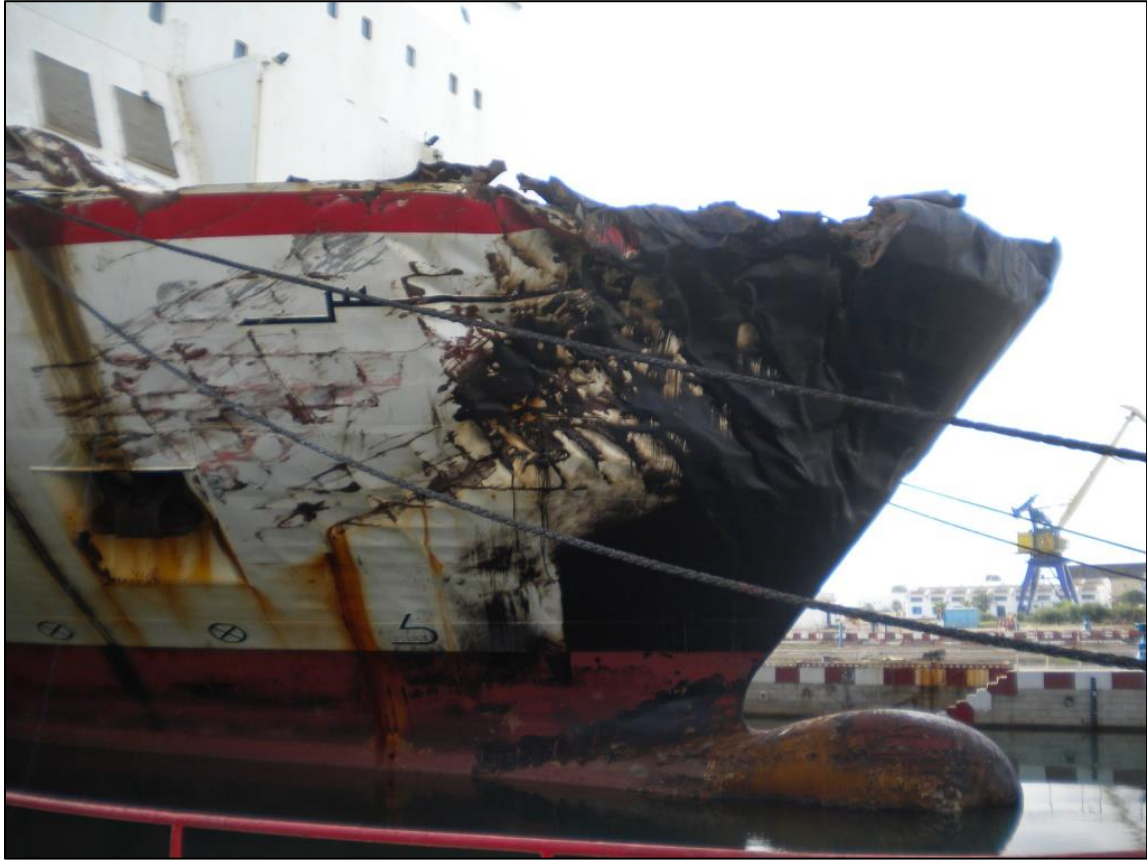
The vessel *ULYSSE*, whose bow was damaged above the water line, sailed back to Tunisia on the day after without assistance.

ULYSSE (credit BEAmer)

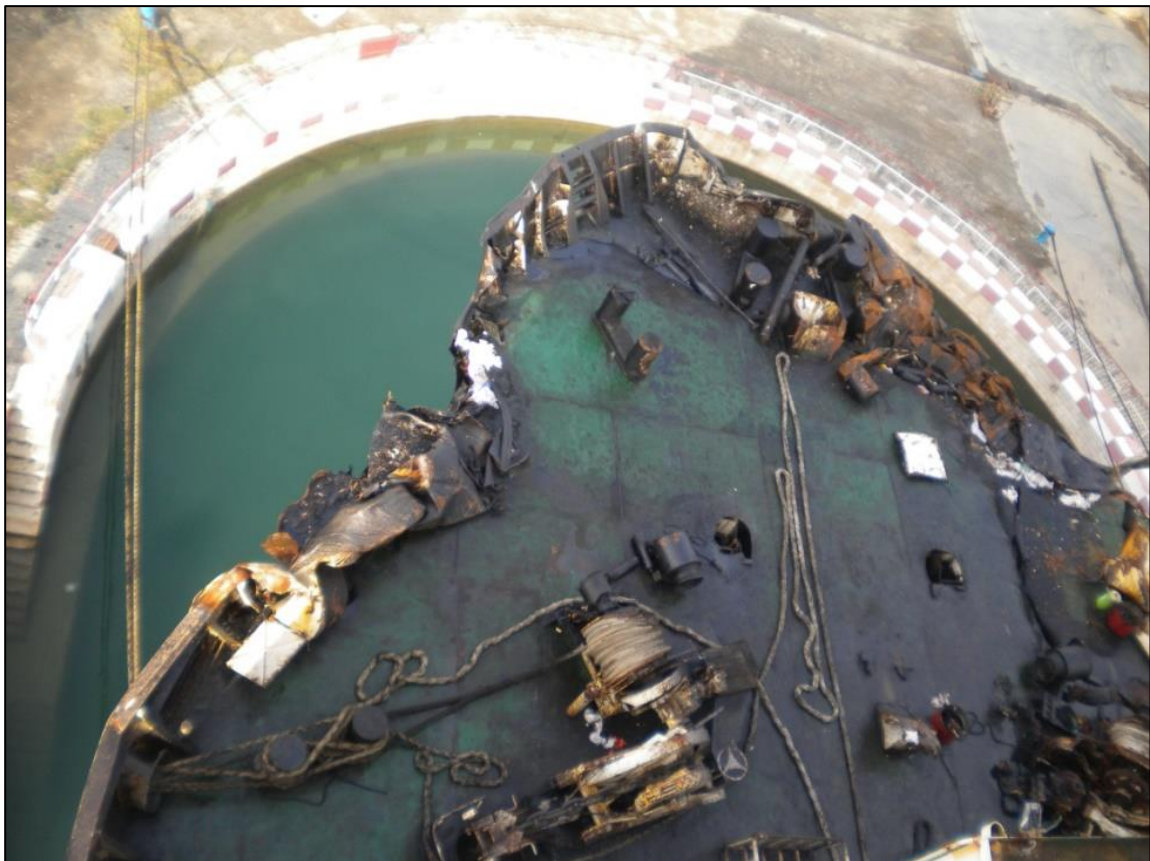
CSL VIRGINIA (credit BEAmer)

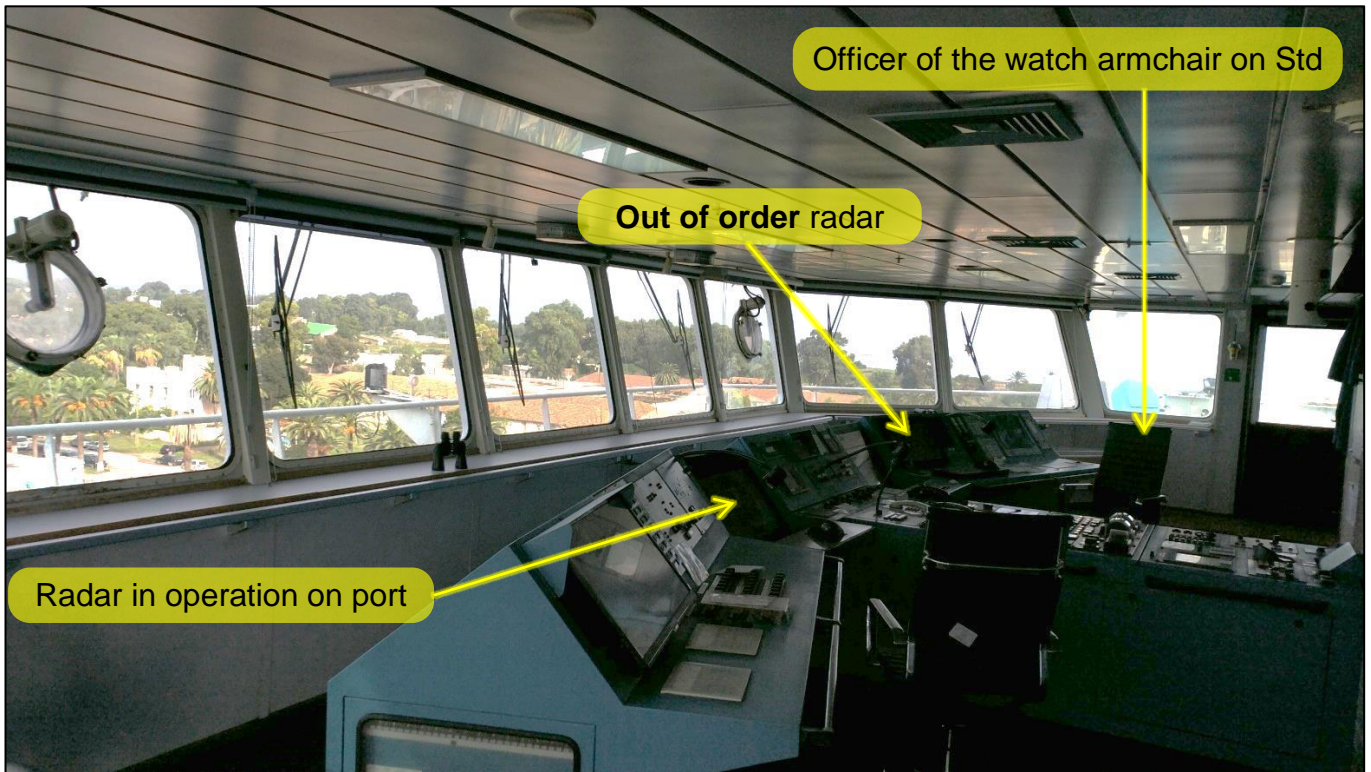
As the armchair is low he cannot, from this position, carry out an efficient visual look-out. This too low armchair is poorly appropriate for watch keeping if used on a regular basis.

One of the two pairs of binoculars is defective. The officer of the watch was not aware of this fact; therefore the visual look-out seems to be very seldom carried out by the latter.
