Changement des roulements sur
une colonne de barre
Whitlock Cobra 5R de Luxe

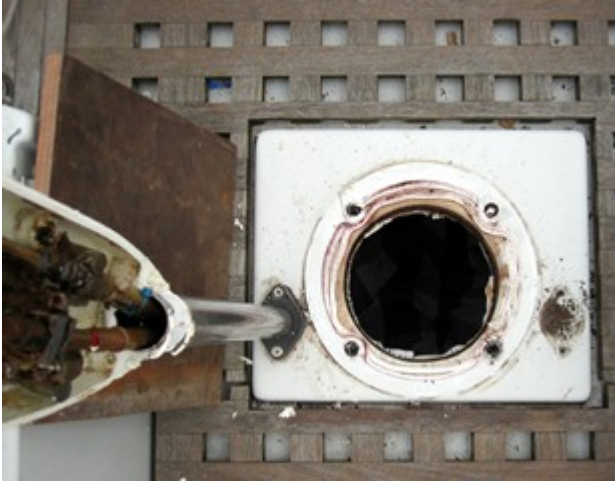
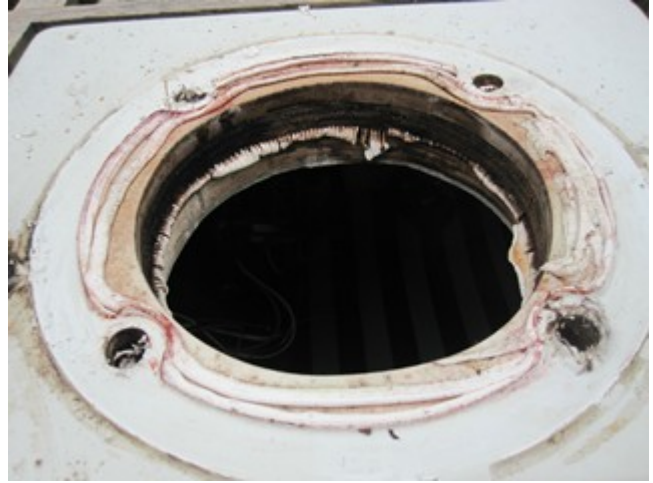
10 ans plus tard, quand le bateau a 18 ans, la rouille s'est introduite dans la colonne de barre. L'eau rouillée suinte dans la cabine arrière, la barre a pris du jeu, les roulements à bille de la colonne ont rouillé et sont détruits. Il est temps d'intervenir sérieusement.

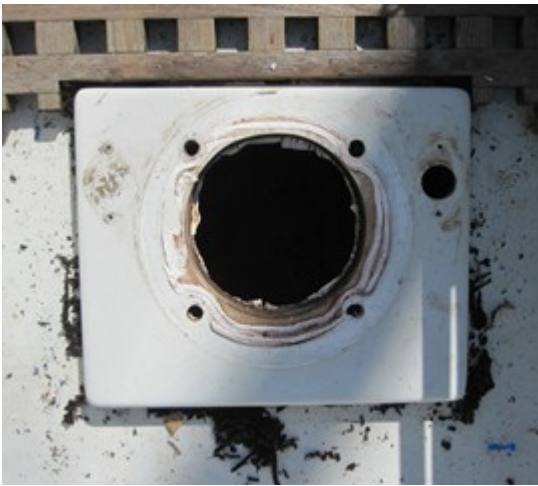
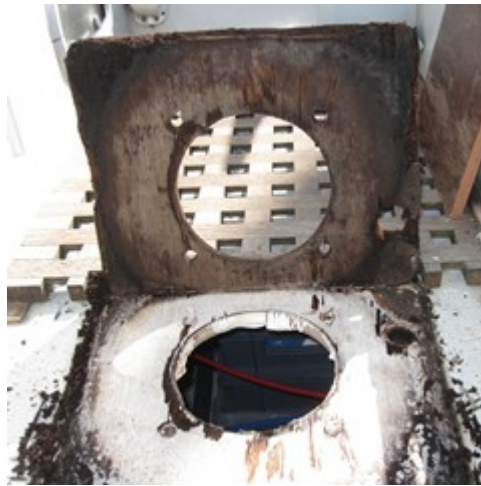
Dépose de la colonne de barre: assez simple d'enlever les 4 boulons et la contre plaque dans la cabine arrière.

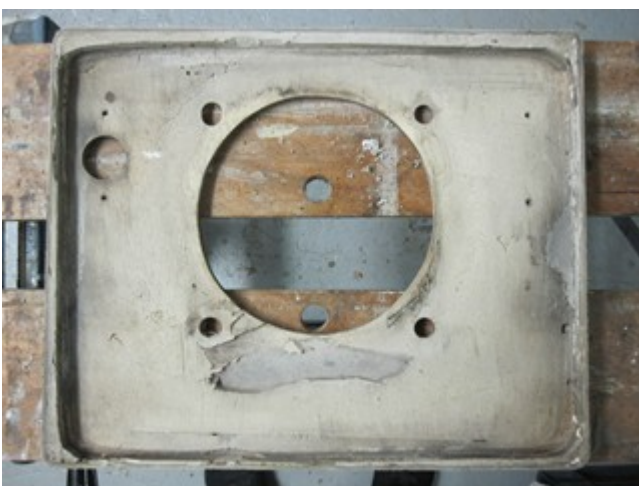
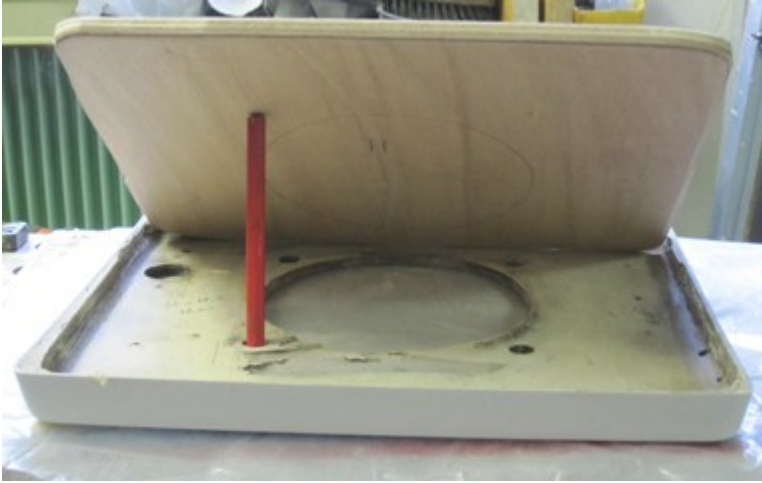
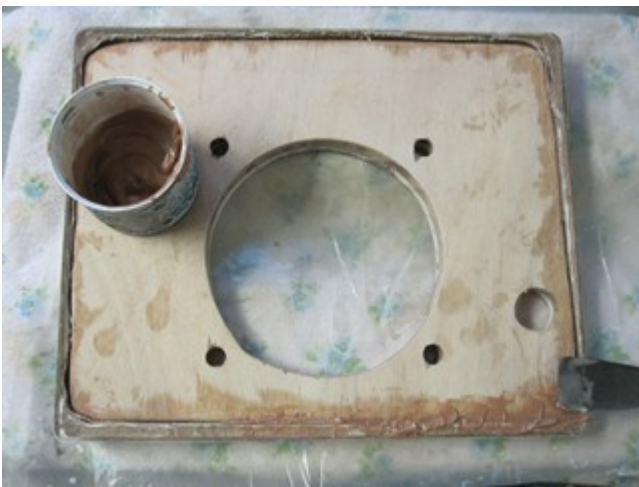
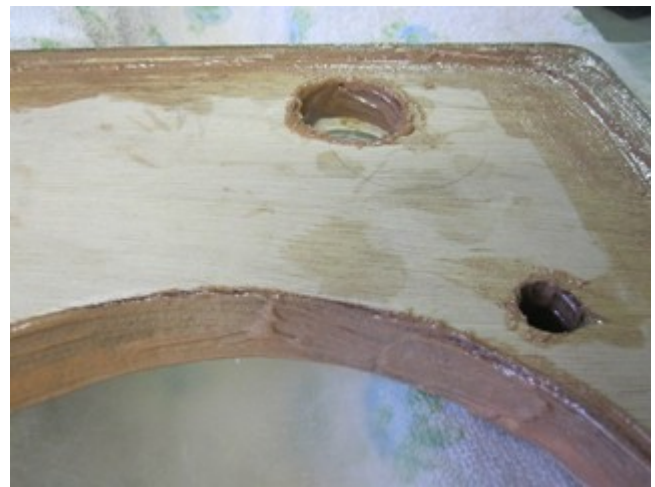
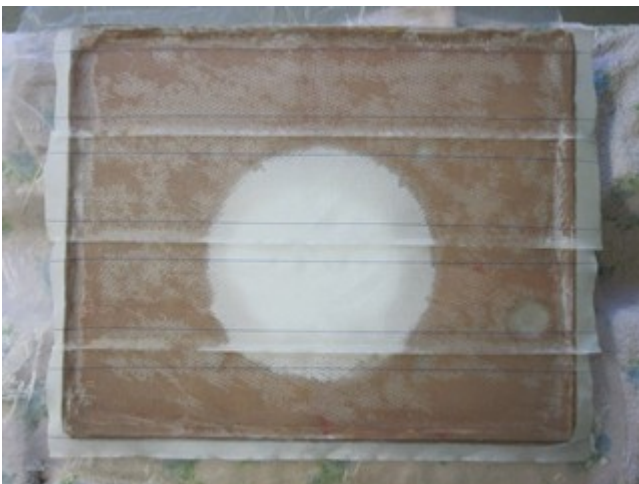
Mauvaise surprise: le contreplaqué du socle est complètement pourri, délité, gonflé d'eau qui goutte dans la cabine

A réparer avec du CTP marine de 12 mm, stratifié de chaque côté avec de la fibre de verre / époxy, en bouchant les fentes et chants au joint congelé.

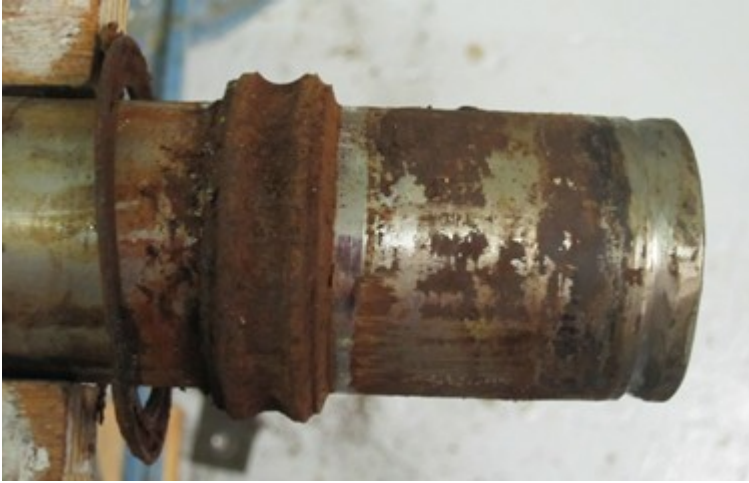
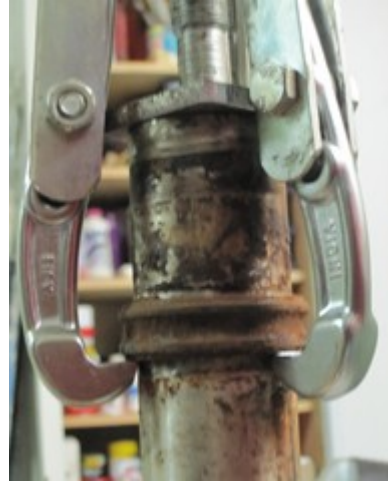
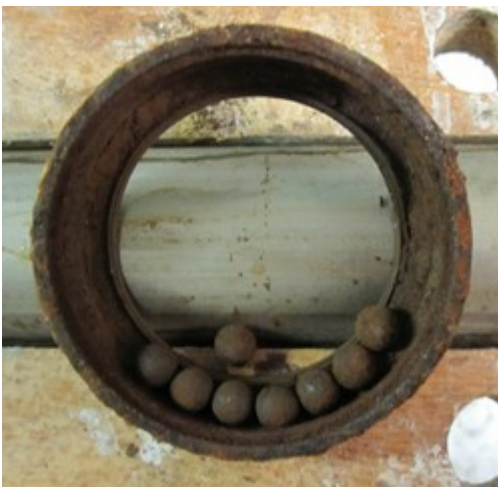
Arrachage du roulement inférieur. On voit le roulement particulièrement rouillé et détruit. Il est difficile à sortir, même avec l'arrache moyeu.

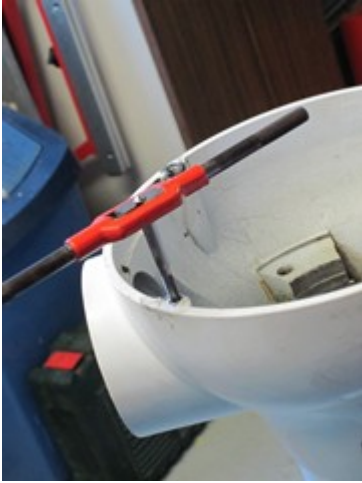
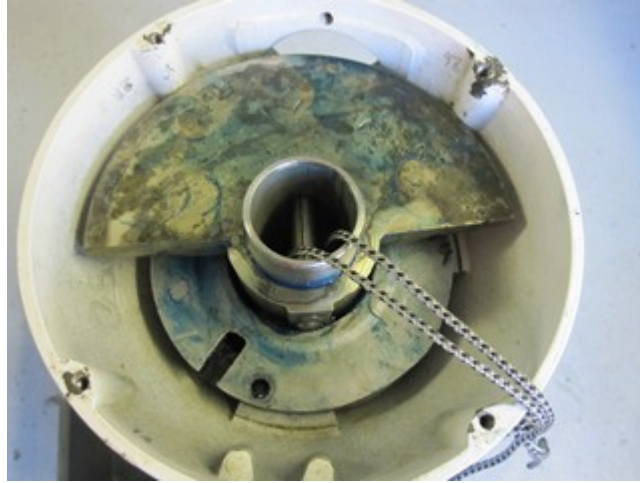
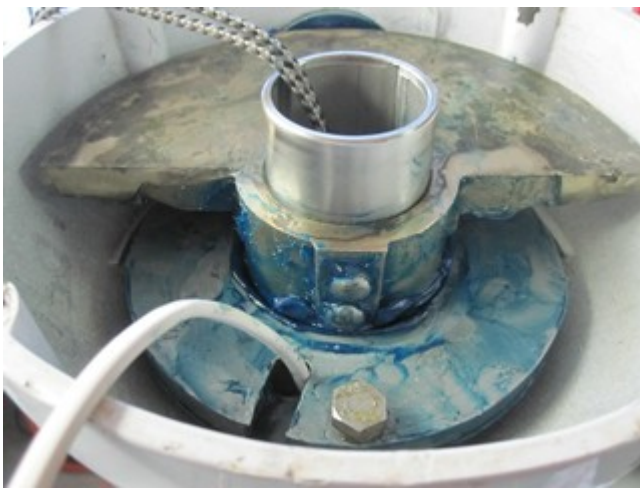
Les vis tenant le plateau, soudées par l'oxydation, cassent au démontage. Il faut repercer et tarauder diamètre 5.

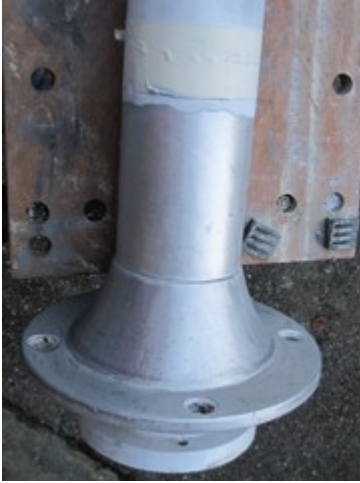
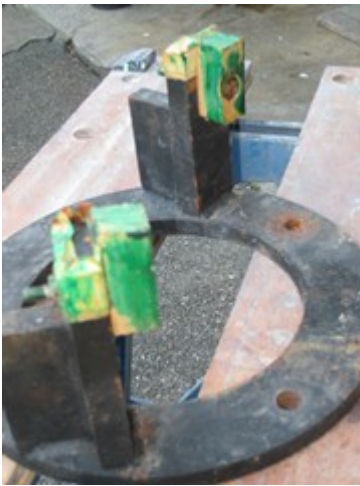
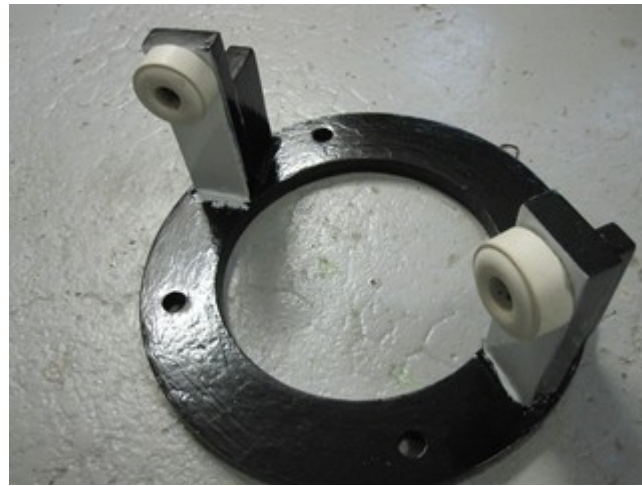
La peinture du puits de compas, du plateau et de la colonne de barre est défraîchie. Il y a même des cloques sur la colonne que je repeins après l'avoir traité au primaire époxy (5 couches).

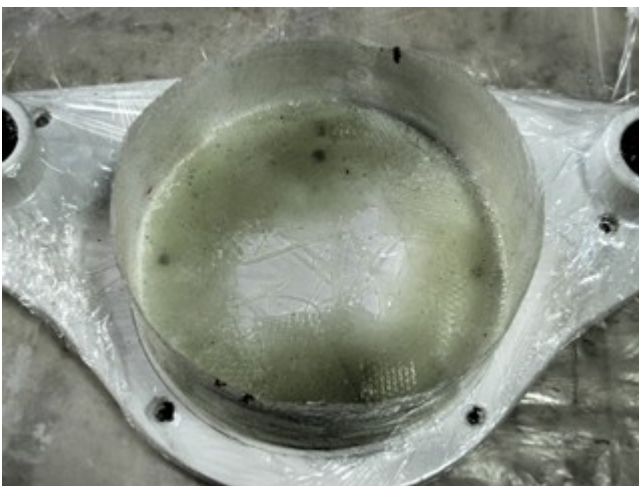
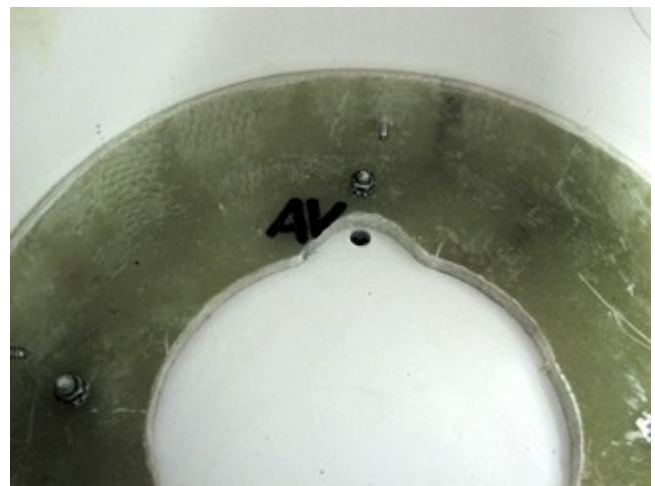
La couronne contre plaque dans la cabine arrière est atteinte par la rouille. Ponçage et peinture anti-rouille, puis de nouvelles butées de fin de course en caoutchouc.
