SO 409 Fronsac – Flotte DYC

Résumé

J'ai loué le SO409 Fronsac à Praslin du 31/8 au 14/9/2019.

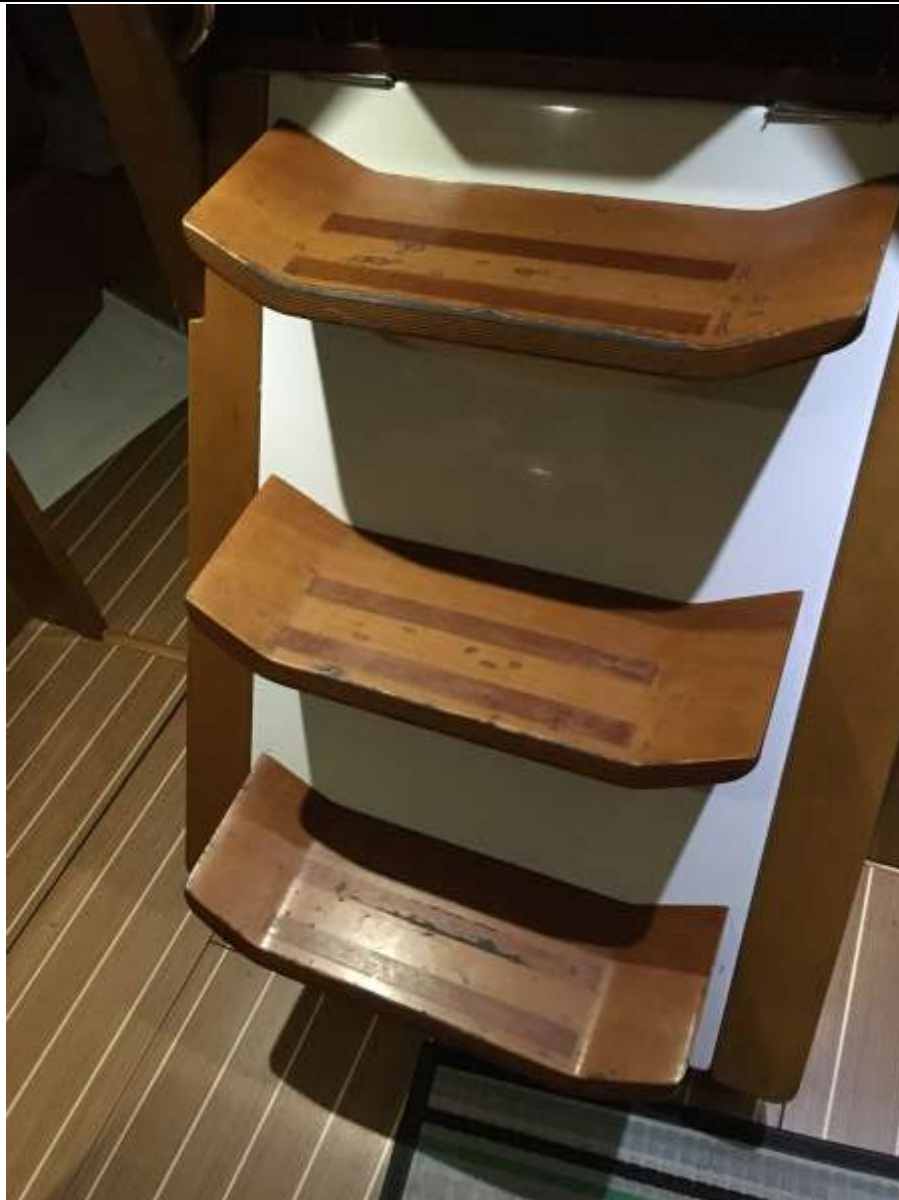
Antidérapants
manquant

- Ridoir de bas-hauban tordu -> bas-hauban détendu et mouvements du mât (voir photo)
- Plus d'antidérapant dans la descente (Voir photo). M'a valu une belle glissade, avec heureusement juste un bleu en conséquence.

- Documentation of the electronics does not match the boat (Vulcan)
- Rear shower pump unscrewed, then gets unplugged. I have mitigated with a string.
- Pin of the pelican hook of pushpit to replace.
- Reef blocks missing on the front of the sail. The second reef line was half-cut, it has been shortened by your Mahé collègues. When putting new reef blocks you also have to replace the second reef line.
- Bucket rope was missing.
- Engine battery : Often I needed two attempts to start the engine. I suspect the battery has reached end of life.
- I recommend putting back some anti-slip stripes on the companionway, it is very slippery.

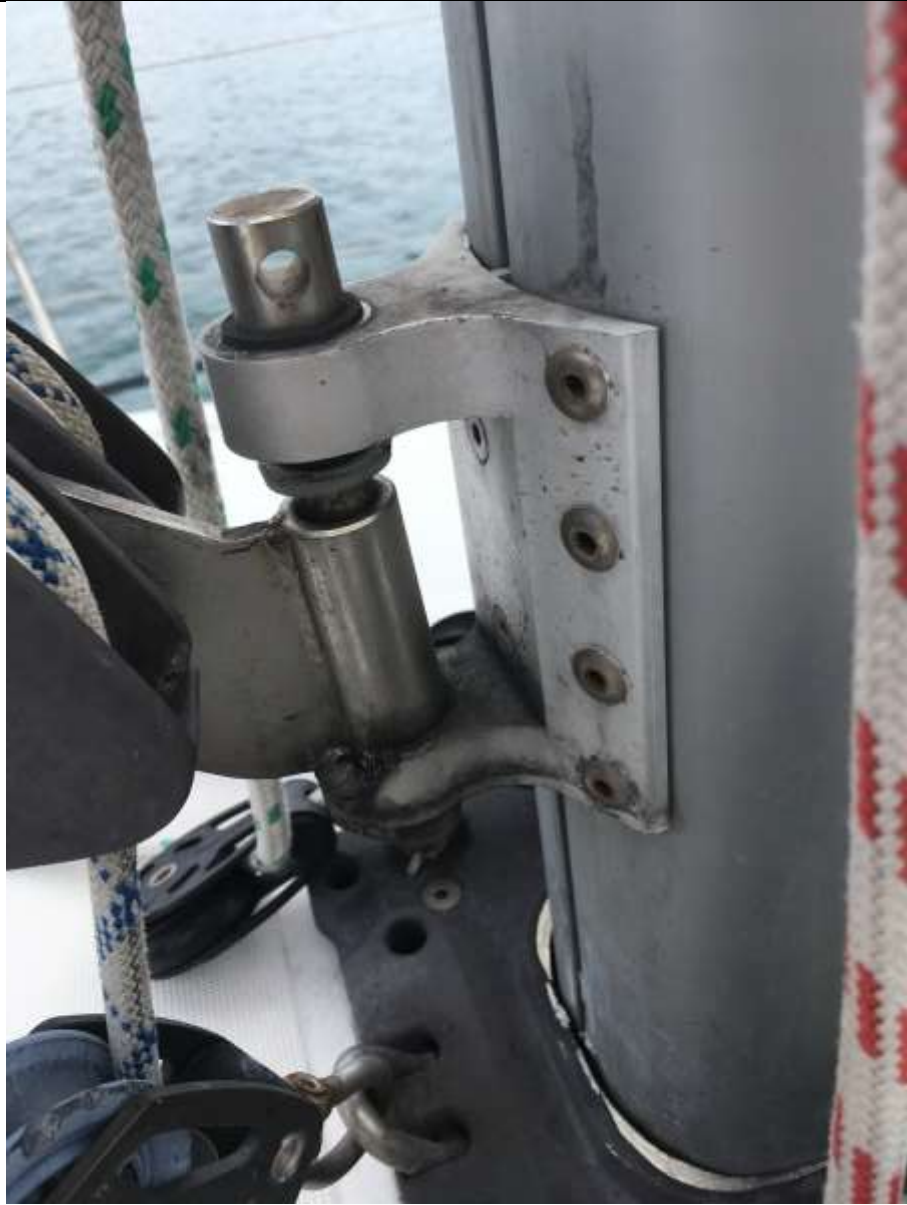
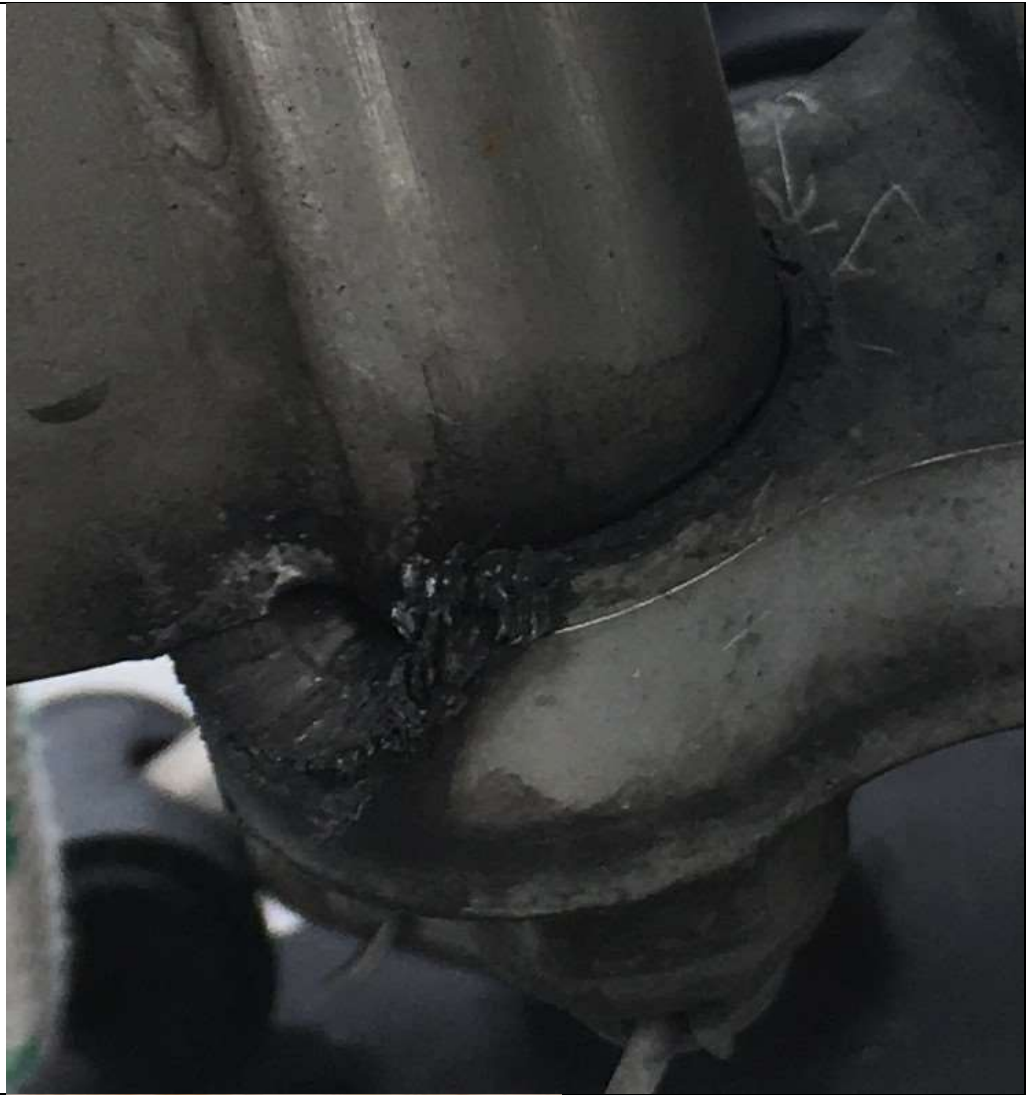
- Prise de ris non opérationnelle (je l'ai vu lors du briefing technique, du coup une solution provisoire a été apportée immédiatement).
- Support de halebas proche de la rupture.

- inner shroud turnblock damaged (this you are aware)
- Lower support of the vang half-eaten. Will not be funny the day it breaks.

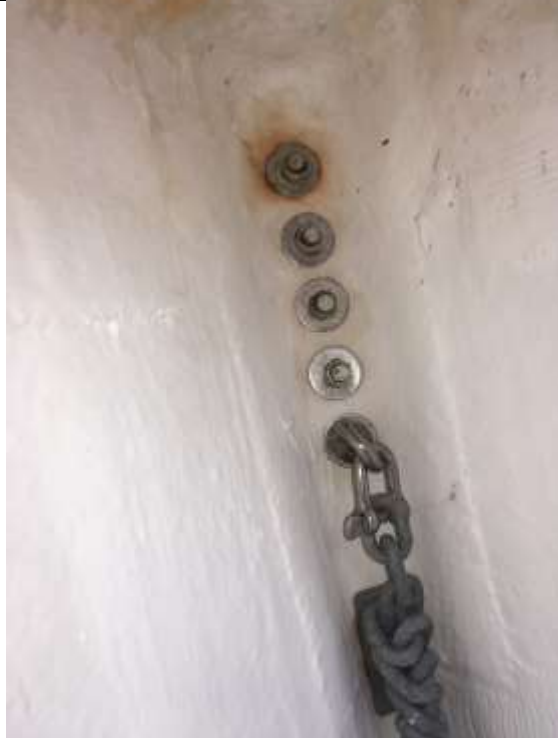
Etalingure

- L'étalingure de chaîne est remplacée par une manille inox (voir photo). Inadapté s'il faut libérer le mouillage en urgence.
- Le bout attaché à la bouée de sauvetage est soigneusement noué au balcon -> pas de libération facile de la bouée (corrigé).
