Commissariat d'avaries Fort de France

Rapport d'expertise :

Estimation de Valeur

« *ALPHA CENTAURI* »

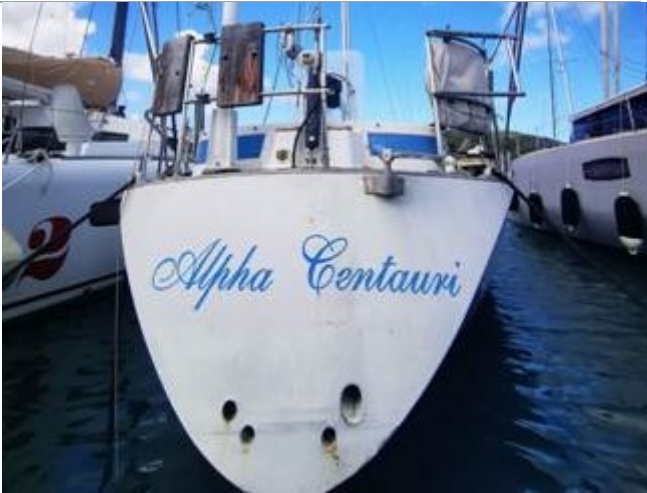
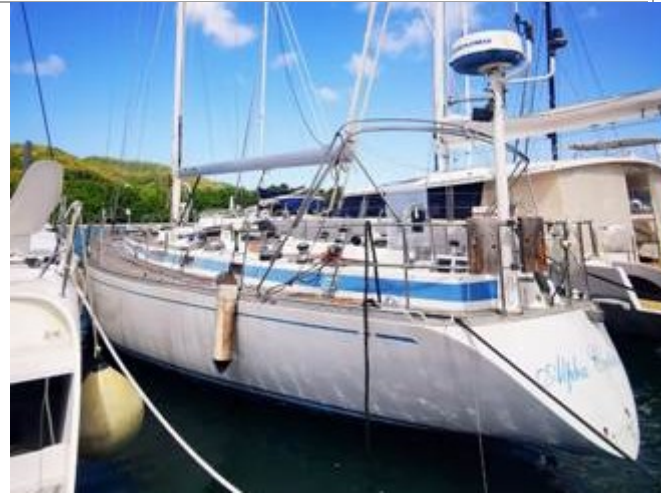
Poste 3.2 Œuvres mortes extérieures

Coque polyester solide, quelques traces de heurt ou de chocs réparés sont visibles, essentiellement sur tribord où le rail de fargue aluminium épais est déformé.

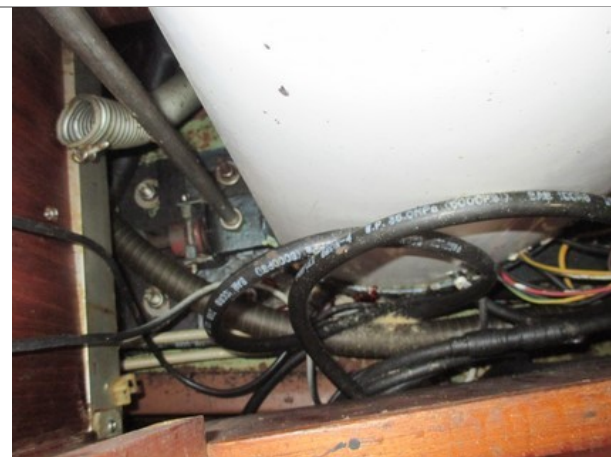
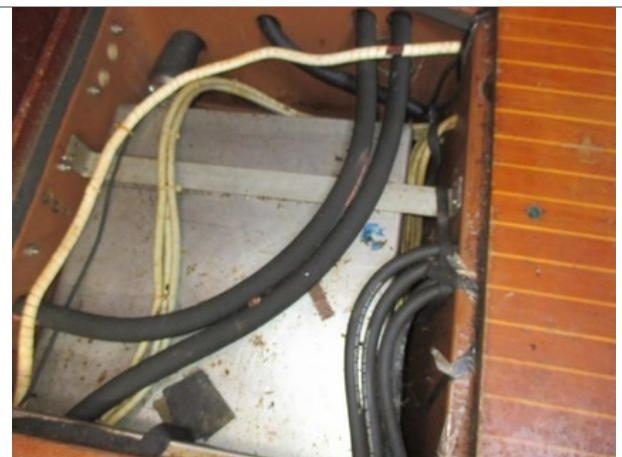
Poste 3.3 Œuvres vives intérieures

Dans les zones visibles (les planchers sont parfois difficiles à ouvrir) le plus grand désordre règne, il faudra prévoir une sérieuse mise à niveau.

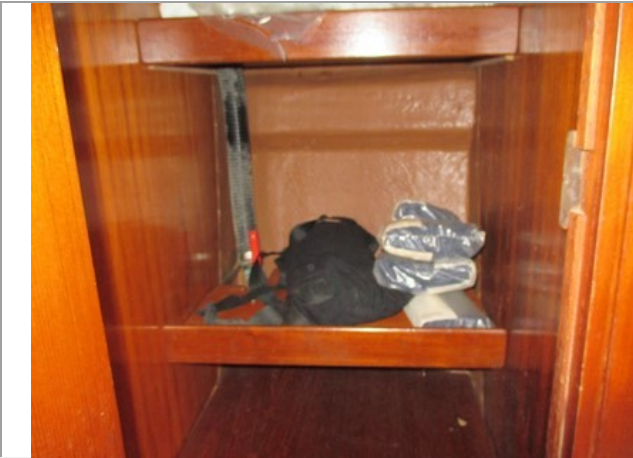
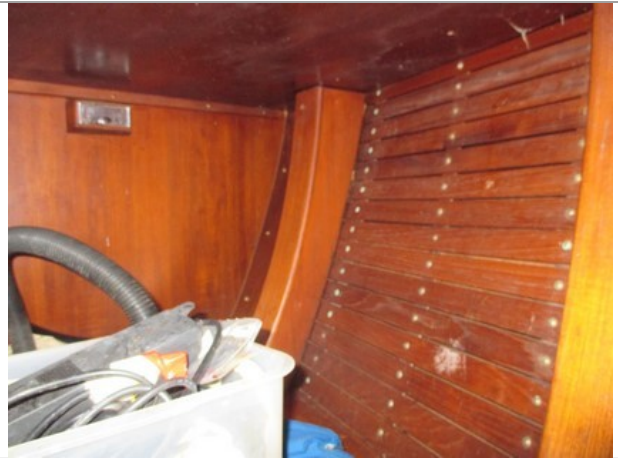
Poste 3.4 Œuvres mortes intérieures

Vaigres en bois. Dans les zones visibles en fond de coffre le bordé est visible , gelcoat de protection de couleur marron, habituel du chantier.

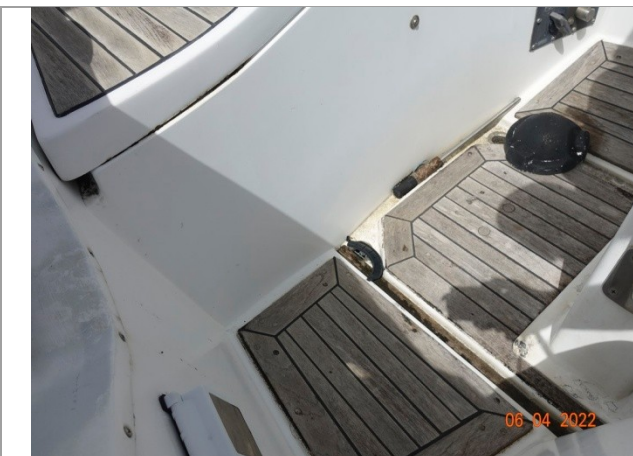
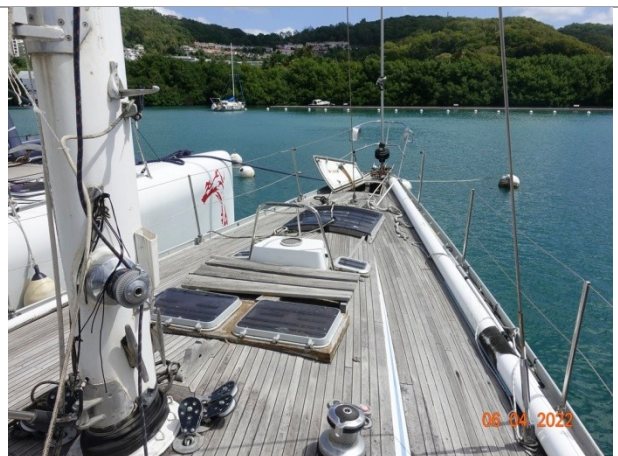
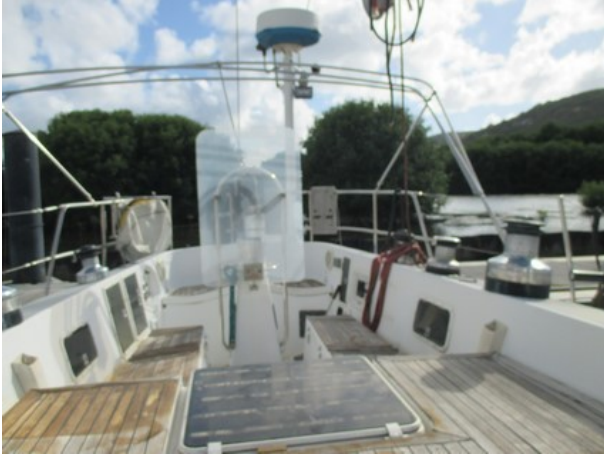
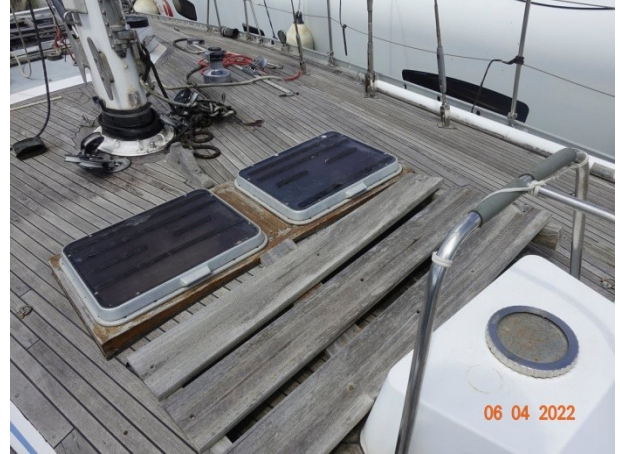
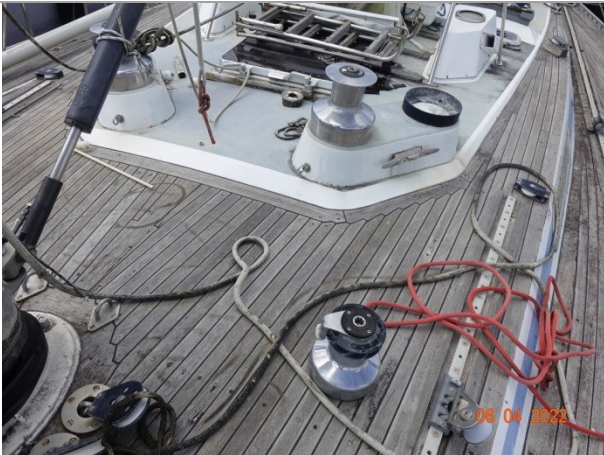
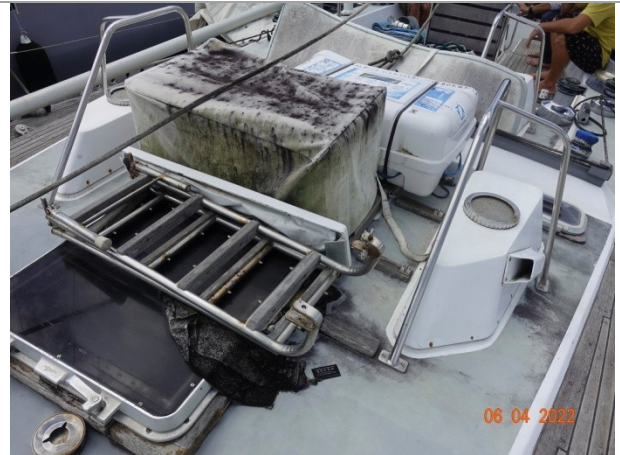
Poste 3.6 Pont et roof

Le pont en teck, n'est pas d'origine, les standards du chantier avec des lames fines et scarfées ont été remplacés par des lames plus larges et avec des joints en bois de bout. Egalement à noter un pont en fin de vie, le remplacement par un nouveau pont en teck est à programmer

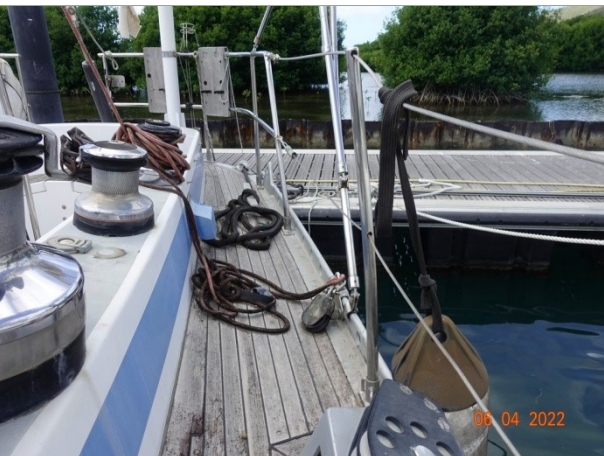
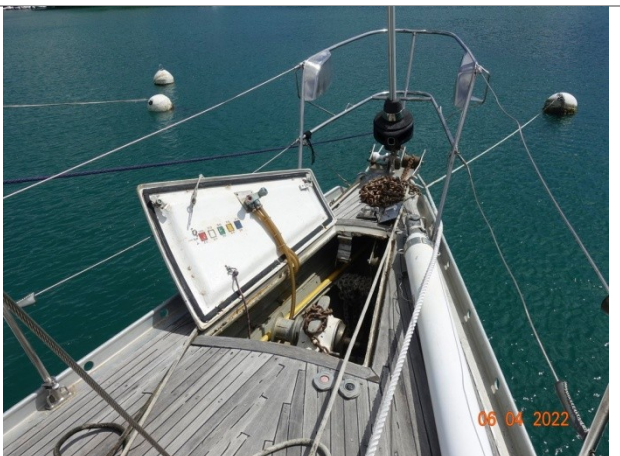
Poste 3.7 Balcons, chandeliers, filières

Embases et chandeliers sans doute déjà remplacés, à noter des filières endommagées qui seront à changer.

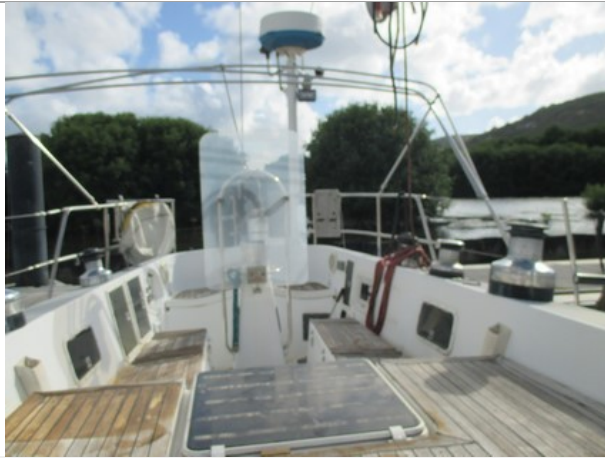
4 APPAREIL A GOUVERNER

La barre à roue est absente, le moignon d'axe de barre restant est à mesurer avant l'achat d'une nouvelle barre (cône, clavette etc...)

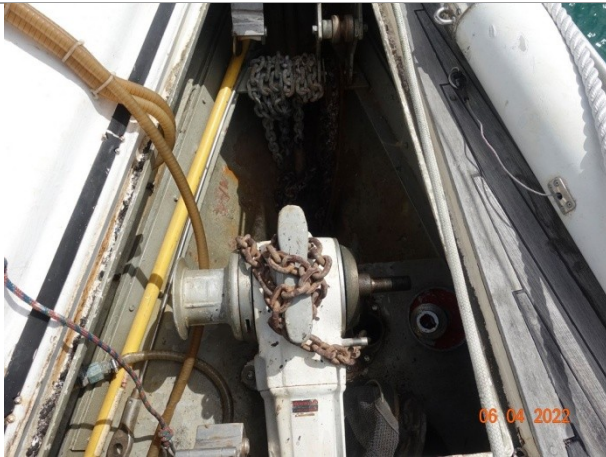
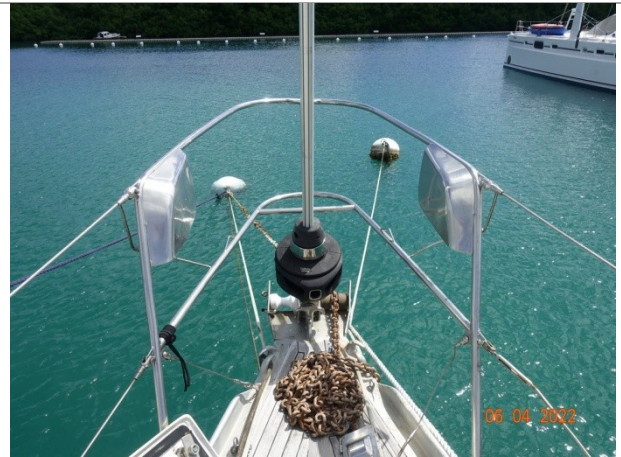
5 MOUILLAGE

Le barbotin est déposé, le contrôle et mise à niveau du guindeau est à programmer, à noter une chaîne largement oxydée

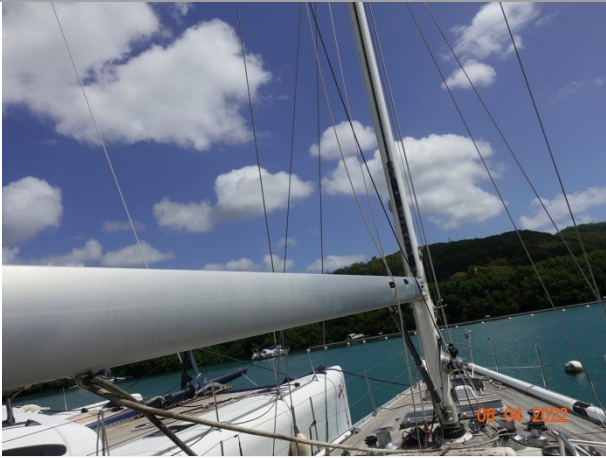
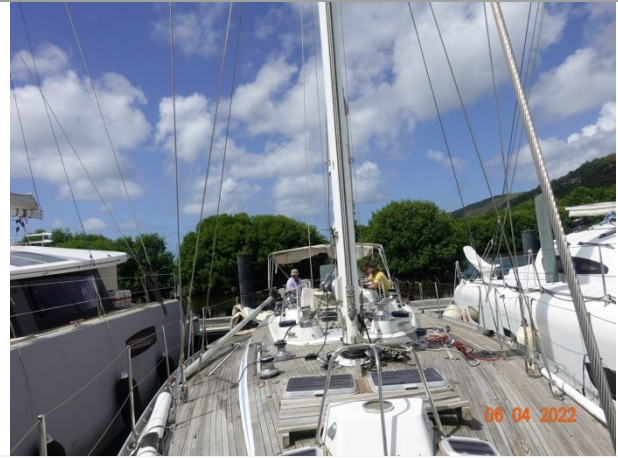
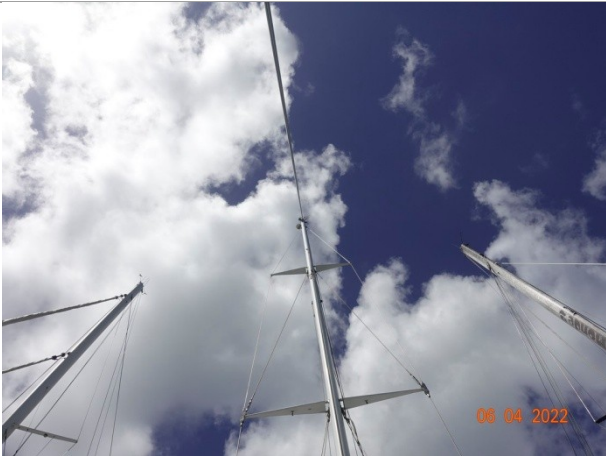
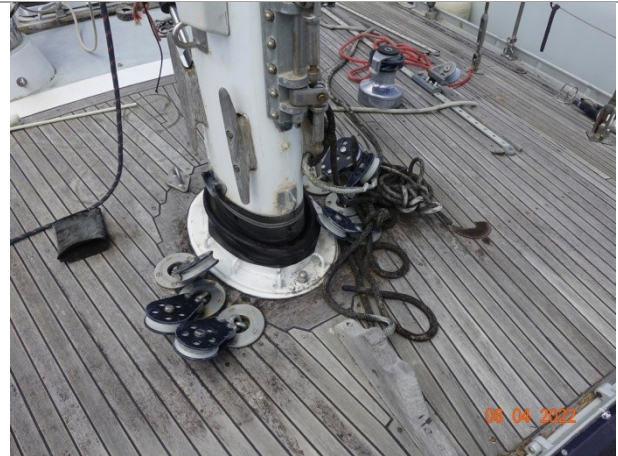
Poste 6.1 Espars

Profil de mat traversant sans doute d'origine, la bôme par contre est plus récente, non peinte, la peinture du mat est farineuse, un contrôle approfondi à envisager. A noter 2 tangons et un jockey pole.

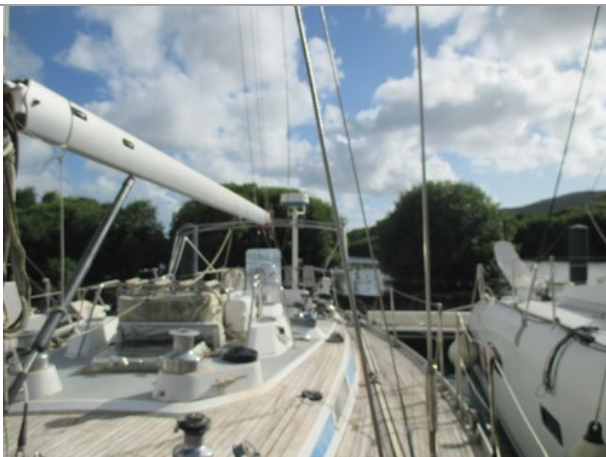
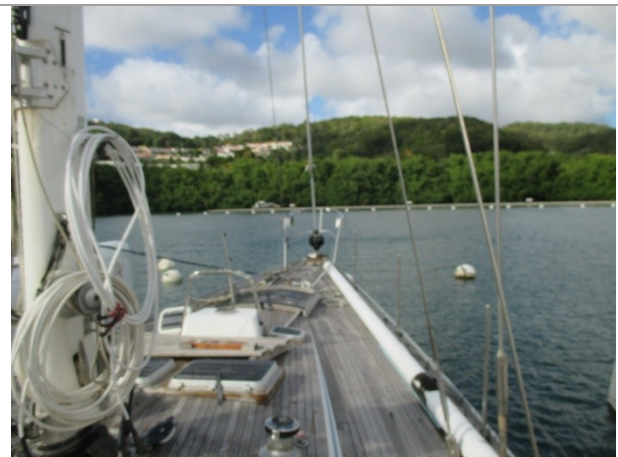
Poste 6.2 Gréement dormant

Gréement restant à contrôler, un remplacement partiel est visible, pour autant le gréement ROD encore en place devra être examiné de près.

A noter que l'enrouleur de génois est récent, les pièces de l'ancien sont disponibles à bord.

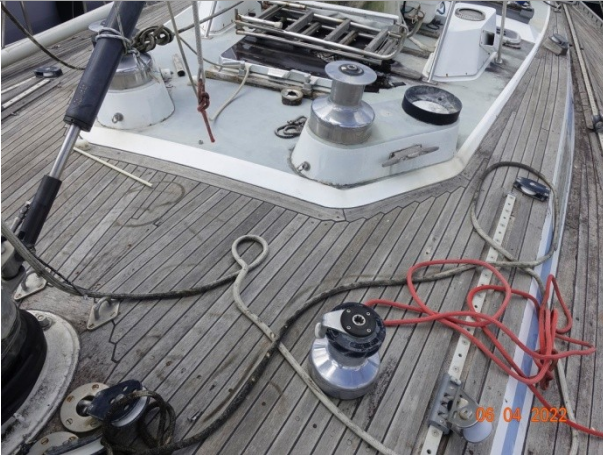
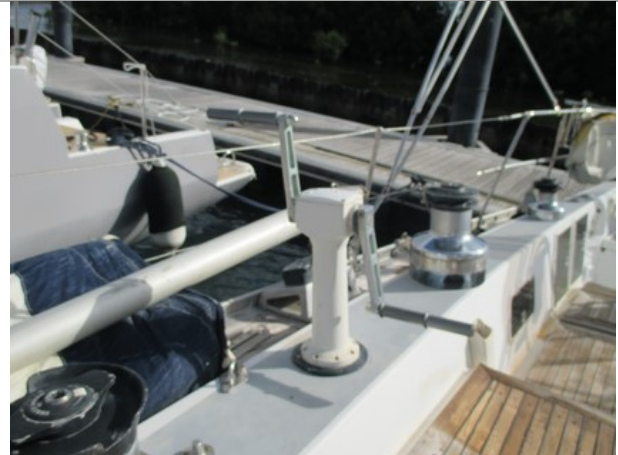
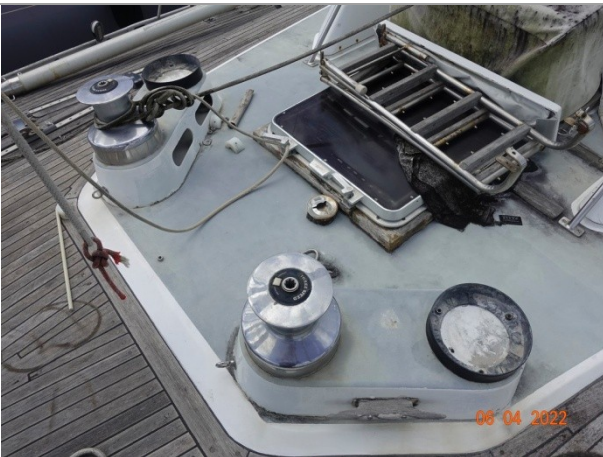
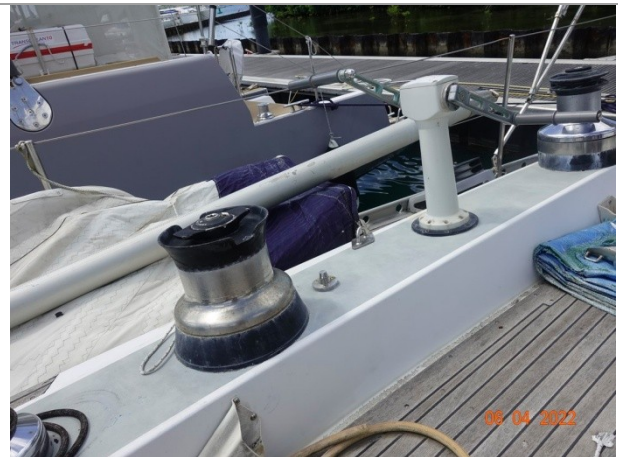
Poste 6.3 Winches

Multiplés winchs dont deux moulins à café de belle qualité, ces winchs ne sont pas en standard sur ces unités. Deux winchs ont été déposés dont nous n'avons noté que les embases en place.

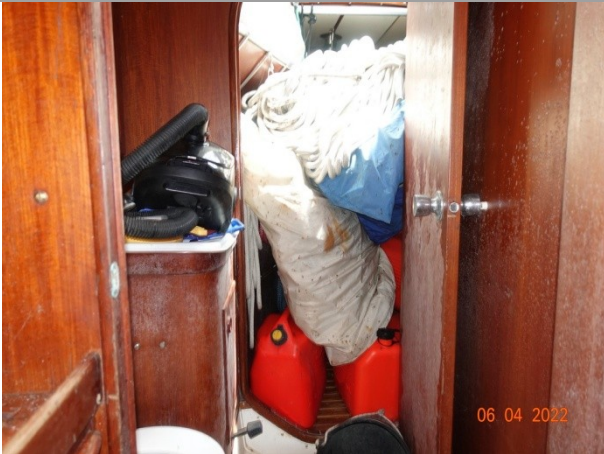
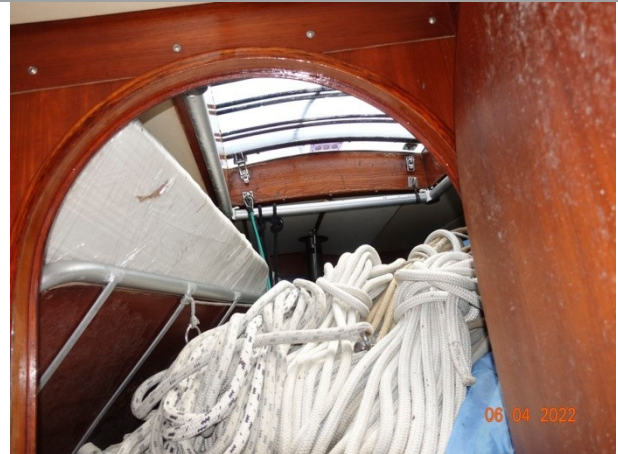
Poste 7.1 Voiles

Le génois sortant de révision a été déposé sur le pont, (état d'usage)

La grand voile est chez le voilier au moment de notre visite, la facture est payée, la voile de fait disponible, sans commentaire sur l'état réel hors révision déjà mentionnée.

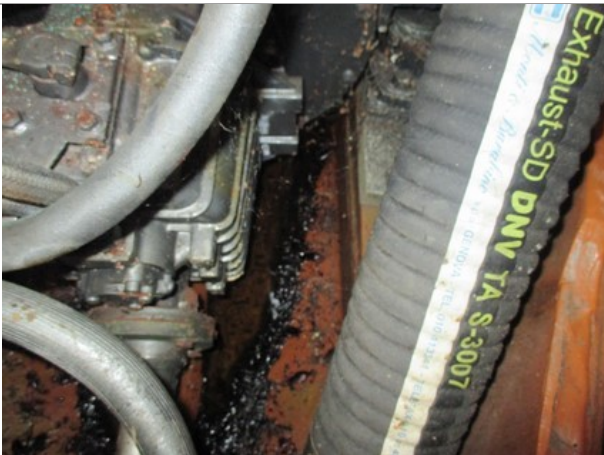
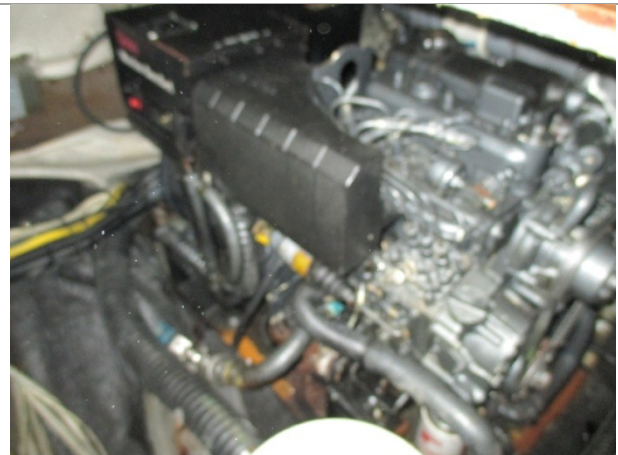
Poste 8.1 Moteur de propulsion Groupe électrogène

Le moteur et groupe électrogène sont de marque CUMMINS, l'état reste à contrôler, le moteur de propulsion est à culasse séparées, ce modèle est considéré comme robuste, nous ne pouvons cependant nous prononcer sur l'état réel ni sur la possible remise en route.

Des traces d'huile sont visibles sous le moteur.

Il en est de même du groupe électrogène, dont l'accès est par ailleurs limité

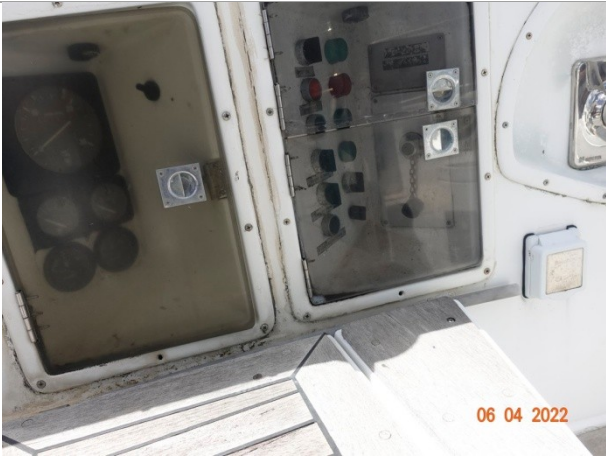
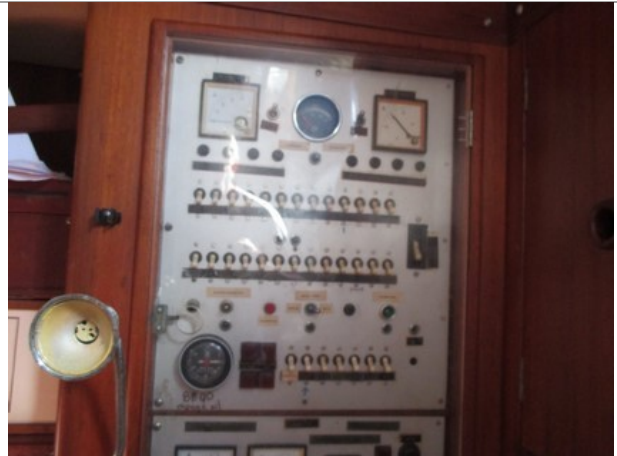
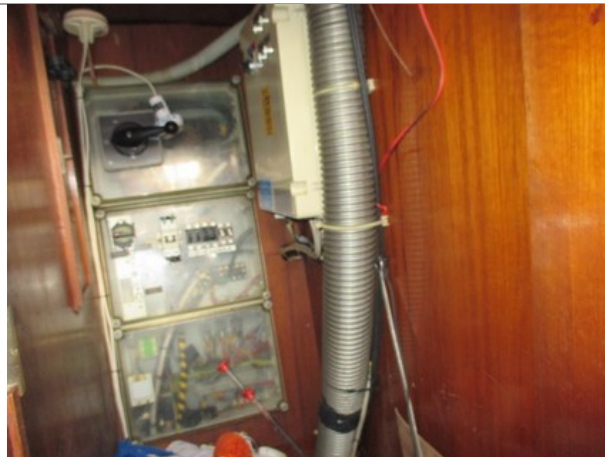
9 ELECTRICITE

La révision sérieuse de ce poste est à programmer, l'absence de batteries opérationnelles a limité l'examen.

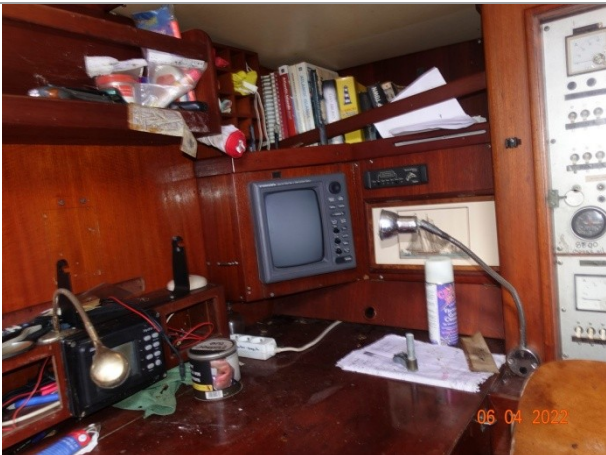
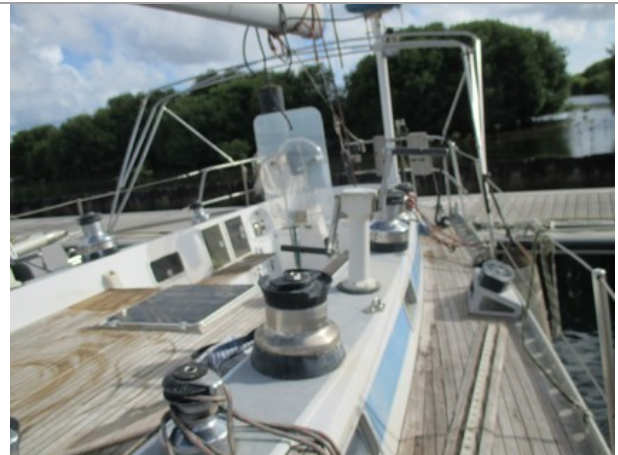
10 EQUIPEMENT DE NAVIGATION

Electronique d'origine B&G, des carans sont disponibles sur le marché occasion, une mise à niveau et le probable remplacement sont à envisager.

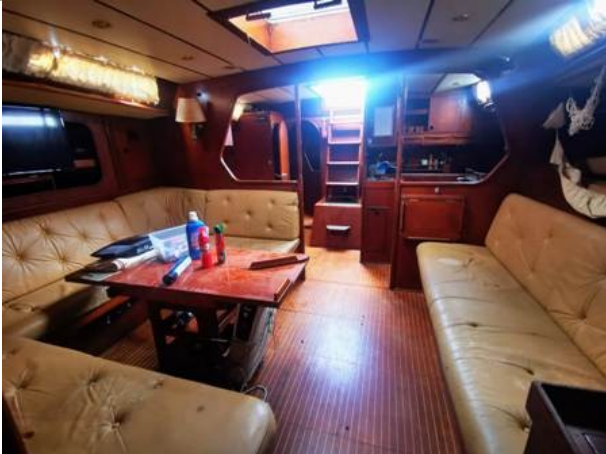
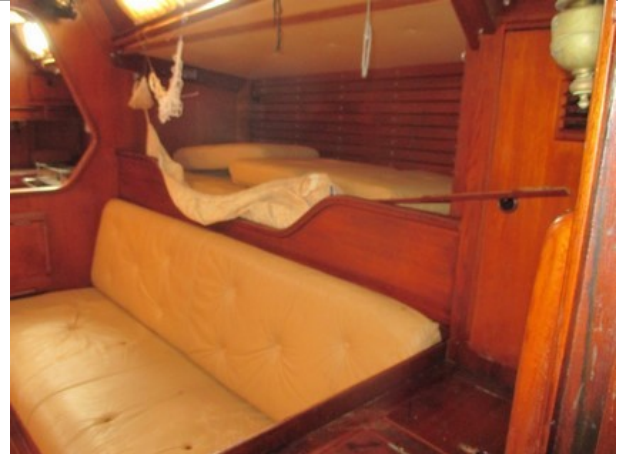
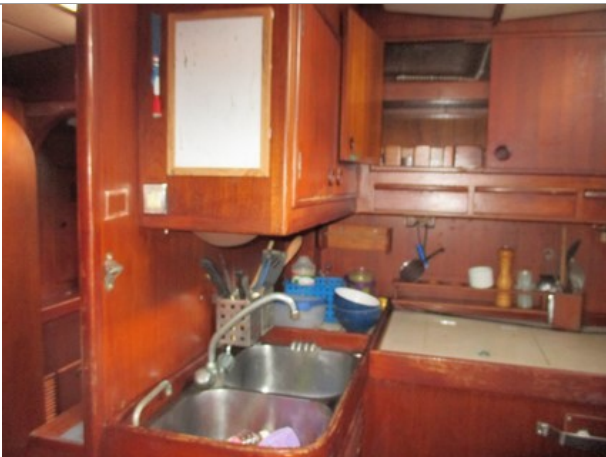
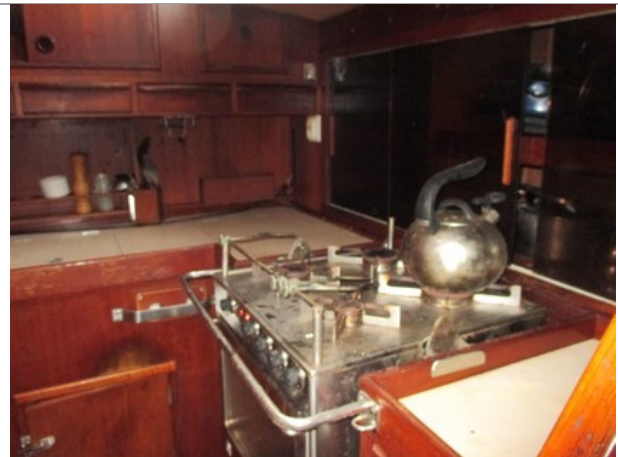
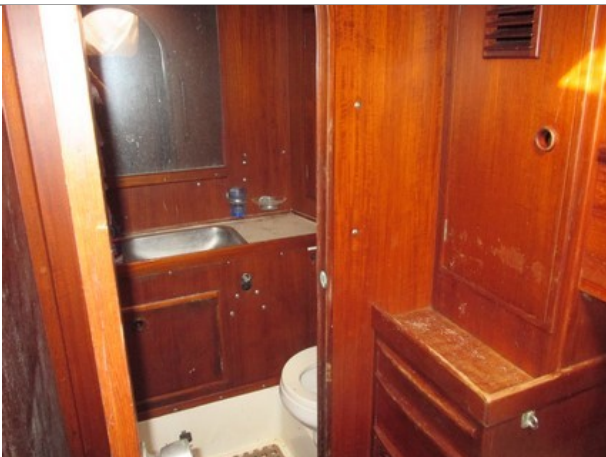
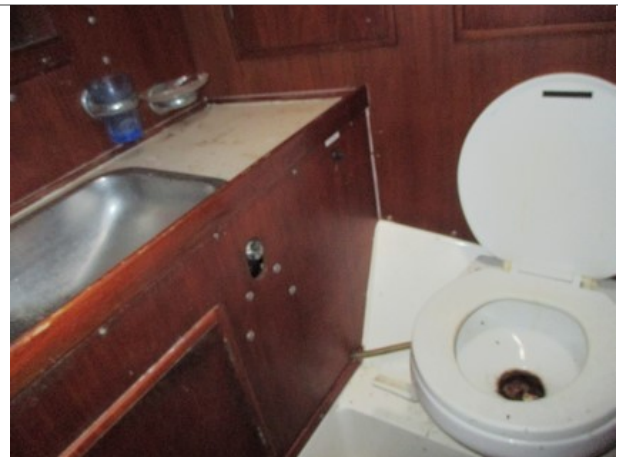
11 AMENAGEMENT INTERIEUR

Standard du chantier respecté, les vernis ont malheureusement été teinté en couleur foncée, la main d'œuvre est importante la difficulté relative.
