Gérard BOULANT

Expert maritime

DE COQUES EN CLOQUES

L'OSMOSE
DES BATEAUX EN
"PLASTIQUE"

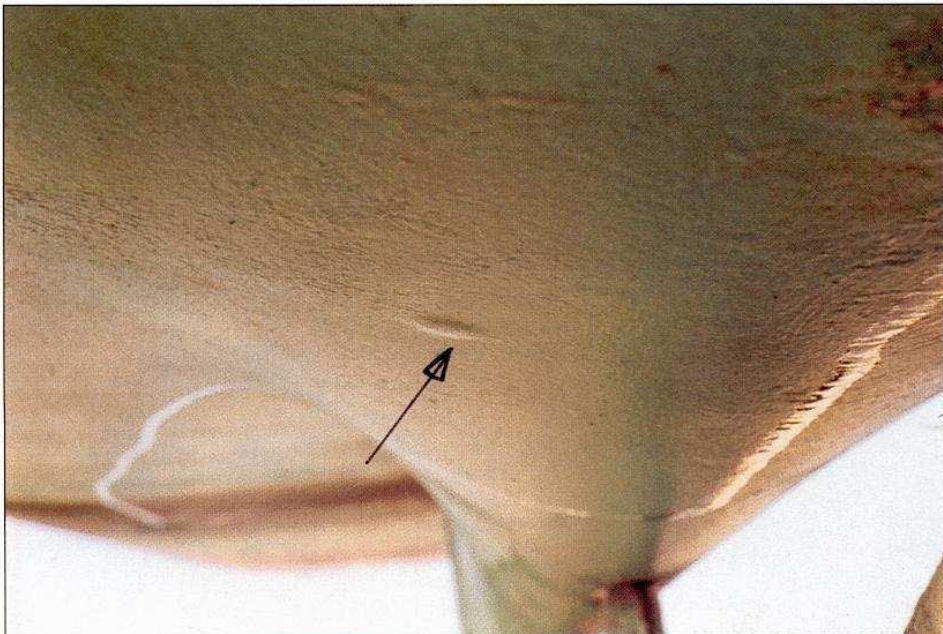
Photo 1-1 :
le cas classique : petites bulles bien
rondes sous la surface du gelcoat

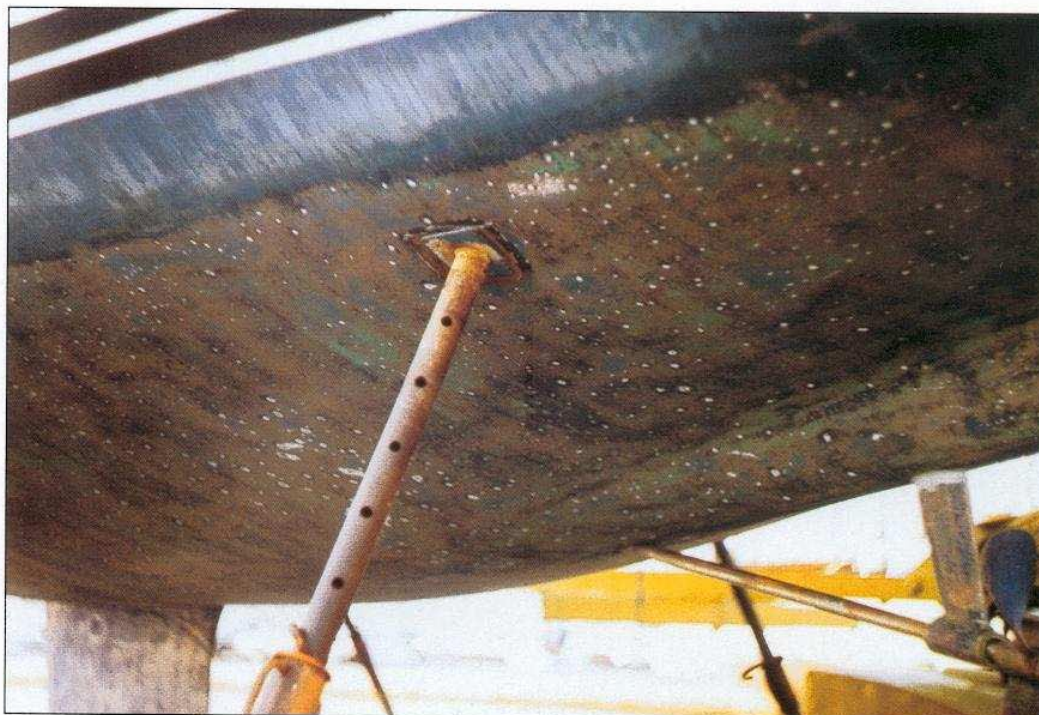
Photo 1-3 :
un ponçage léger fait apparaître la densité des cloques

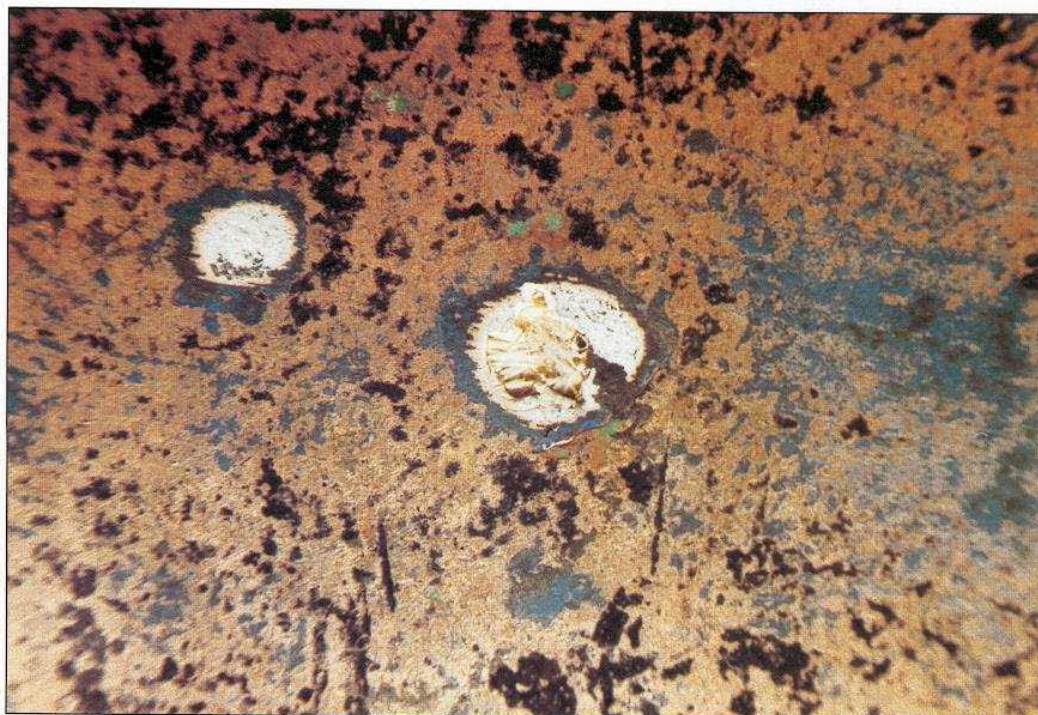
Photo 1-4 :
cloque crevée : la fibre de verre qui apparait n'est plus enrobée de résine

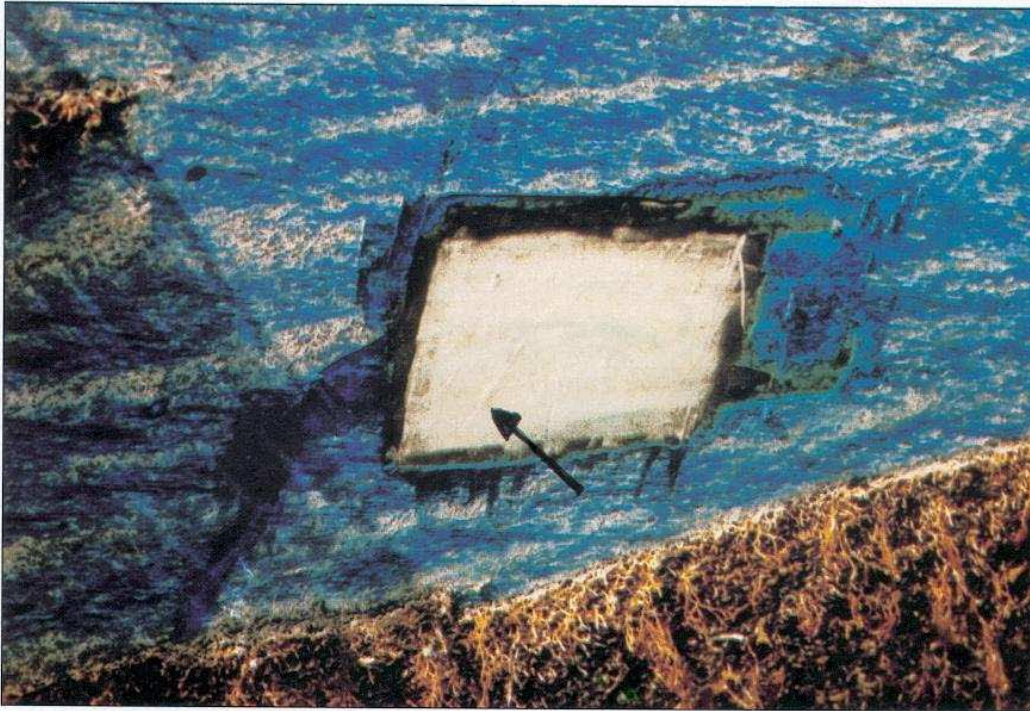
Photo 1-7 : marquage du mat : déformation longiligne

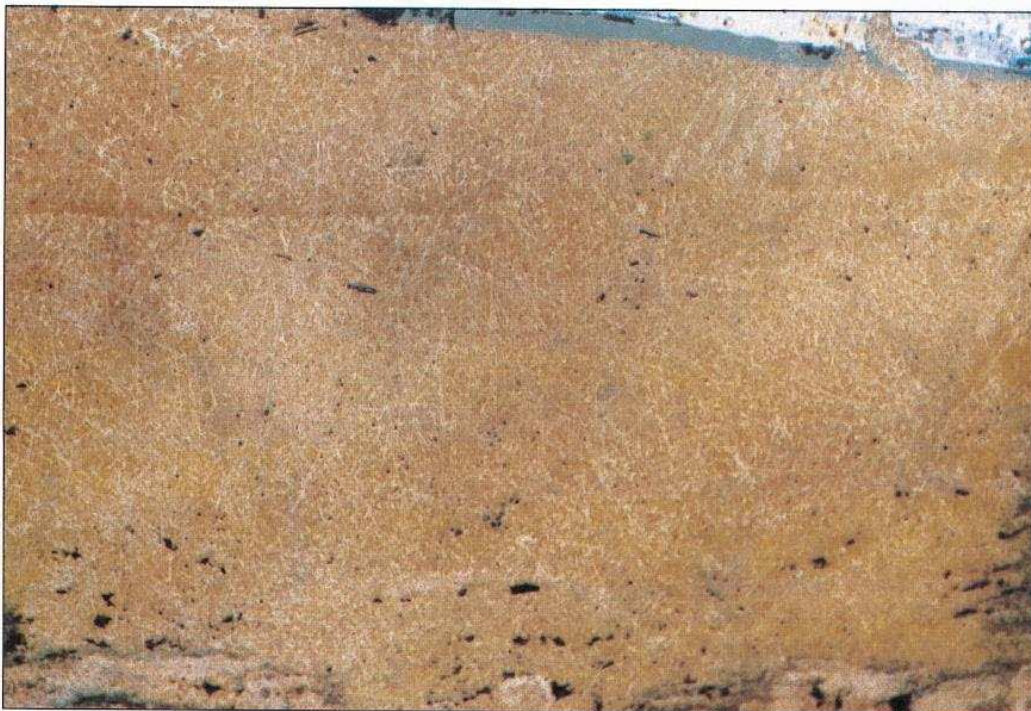
Photo 1- 8 : osmose sans gelcoat.

Traits blancs : résine hydrolysée et décohésion résine/fibre de verre

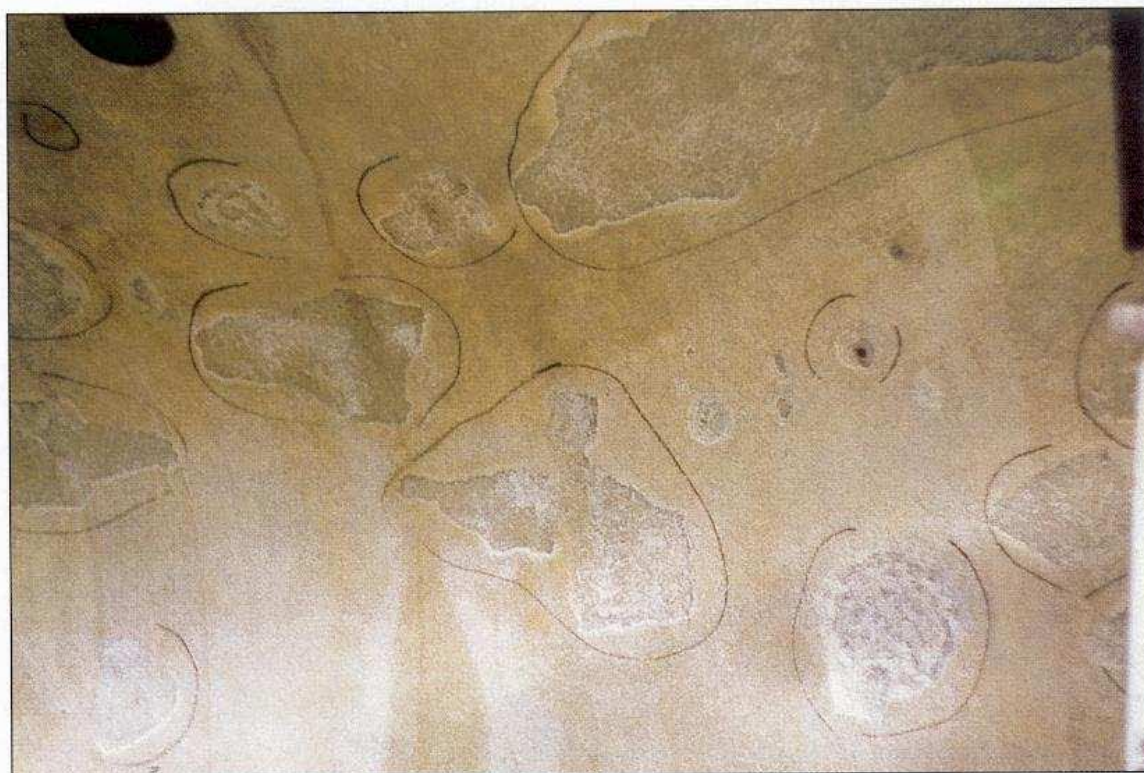
Photo 1-9 : bateau de 25 ans : grandes surfaces délaminées sous le 3 ème mat

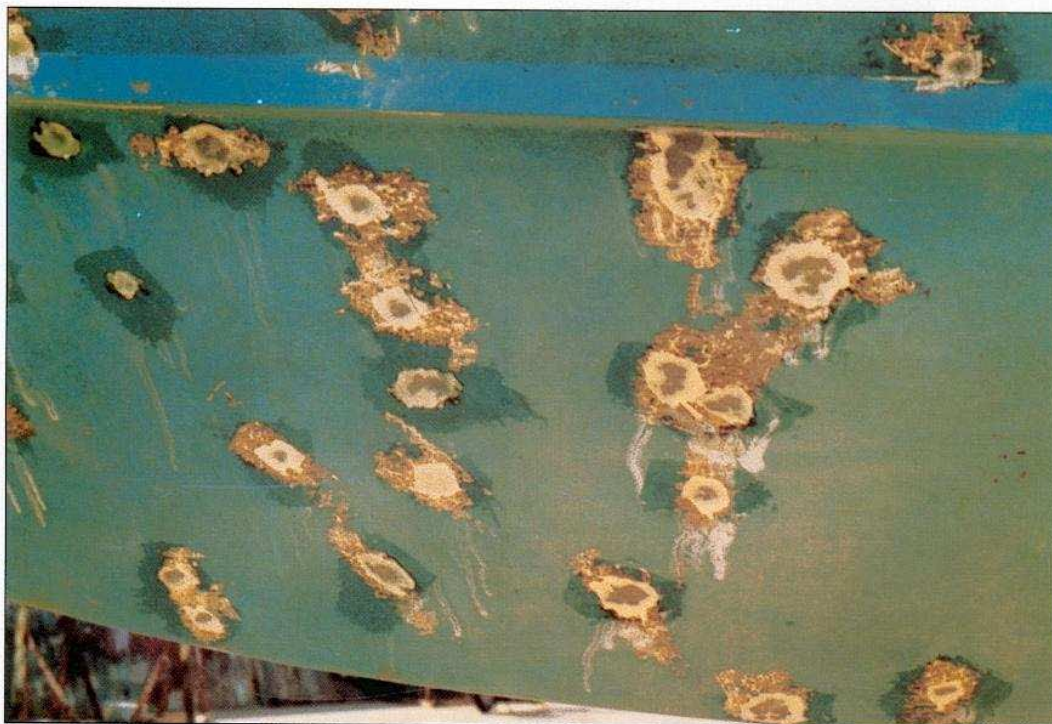
Photo 2-14 : traitement localisé aux cloques seules. Il faudra recommencer dans peu de temps

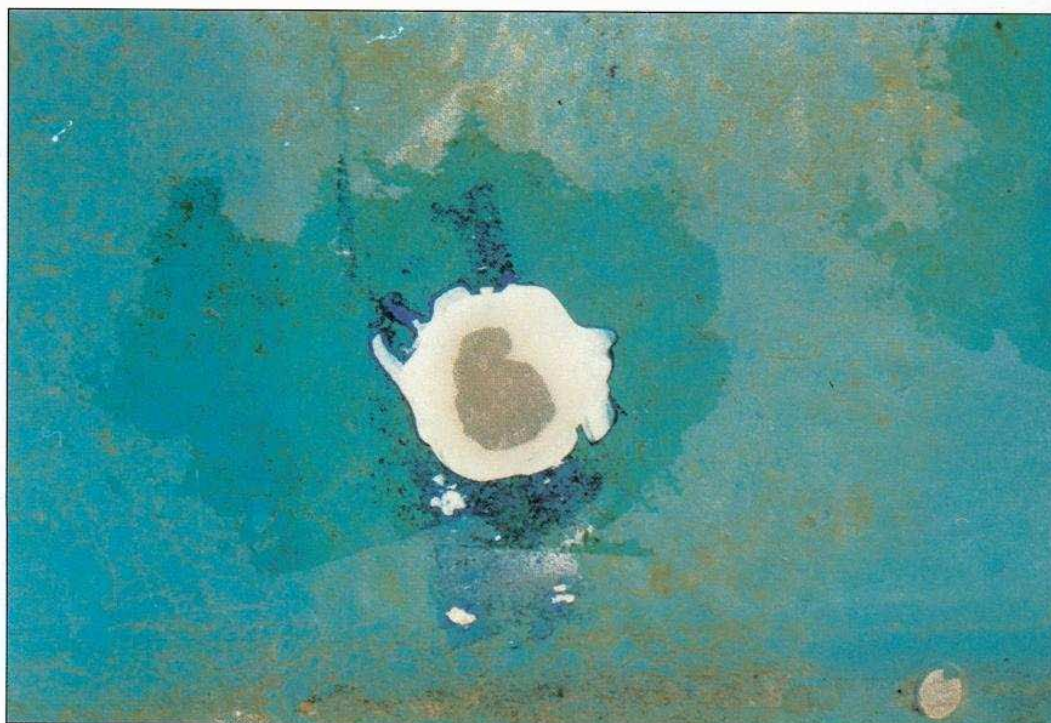
Photo 2-15 : traitement localisé aux cloques seules. Il faudra recommencer dans peu de temps

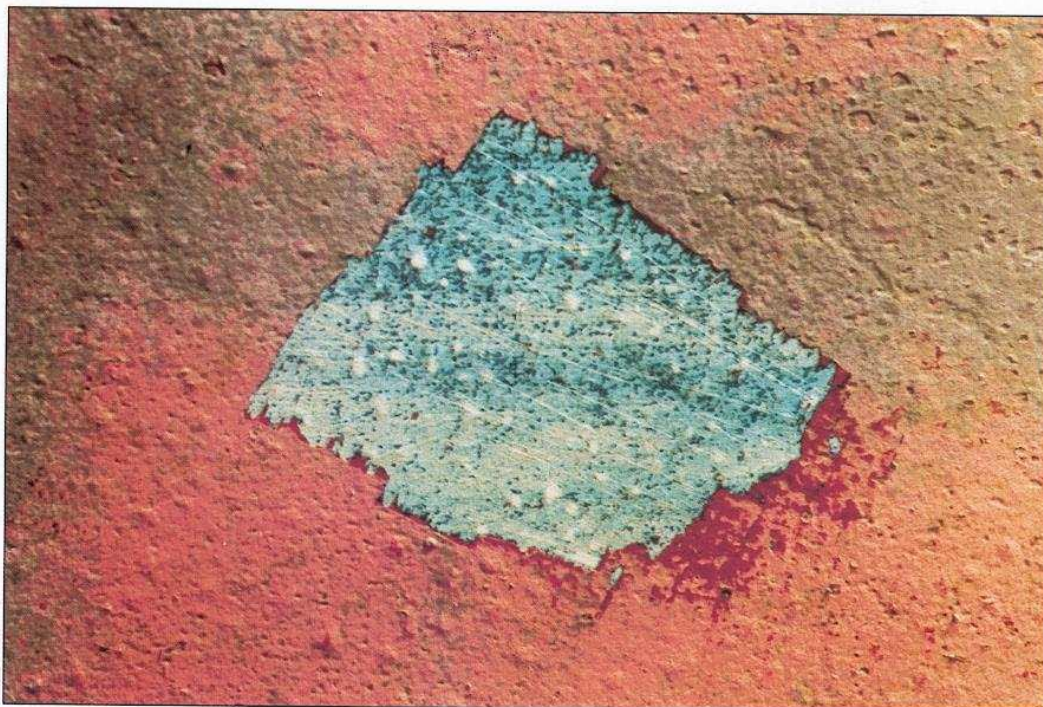
Photo 2-23 : il faut gratter l'anti-fouling pour que les petites bulles blanches apparaissent

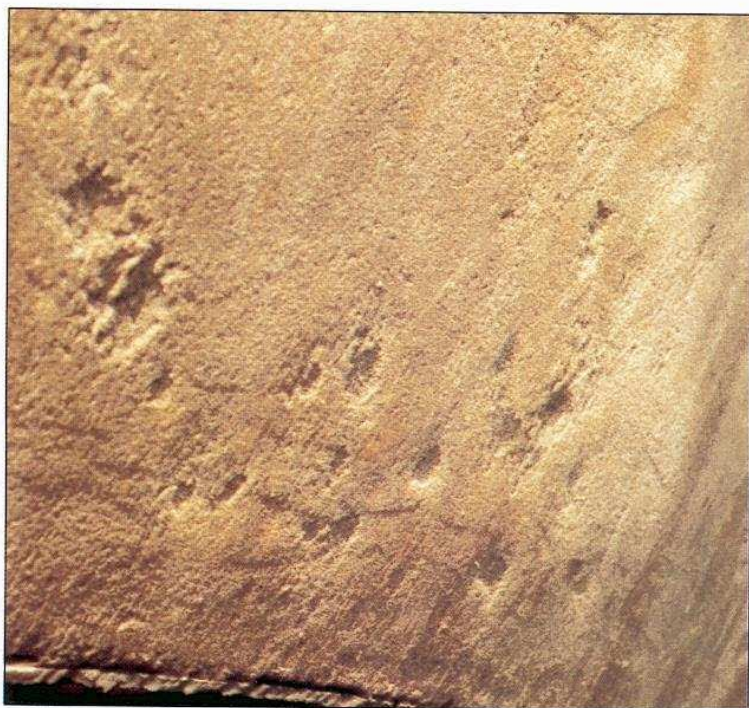
Photo 2-24 : cratères après sablage

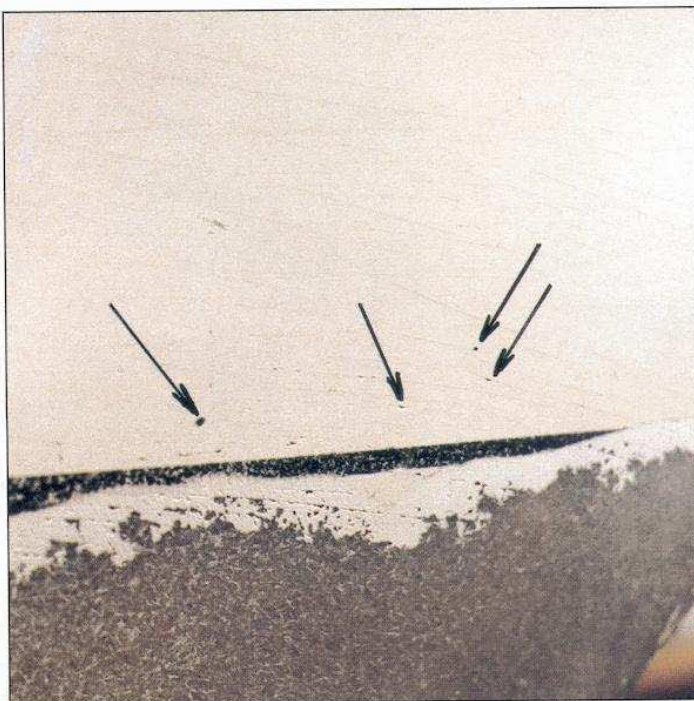
Photo 2-27 : éclats et fendillements d'un gelcoat pas assez souple

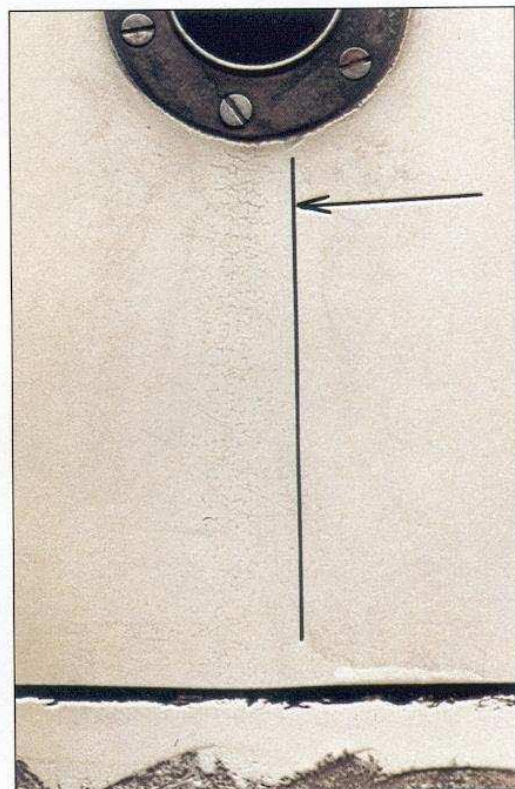
Photo 2-28 : dégradation du gelcoat (au-dessus de la flottaison) activée par l'eau chaude de l'échappement

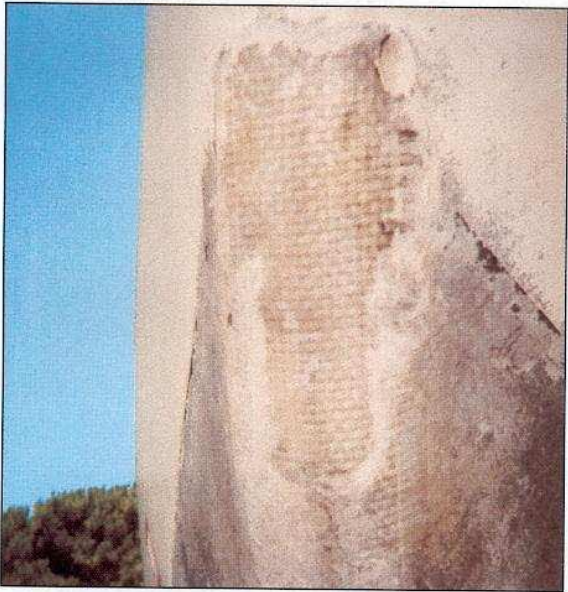
Photo 2-29 : dégradation importante du stratifié

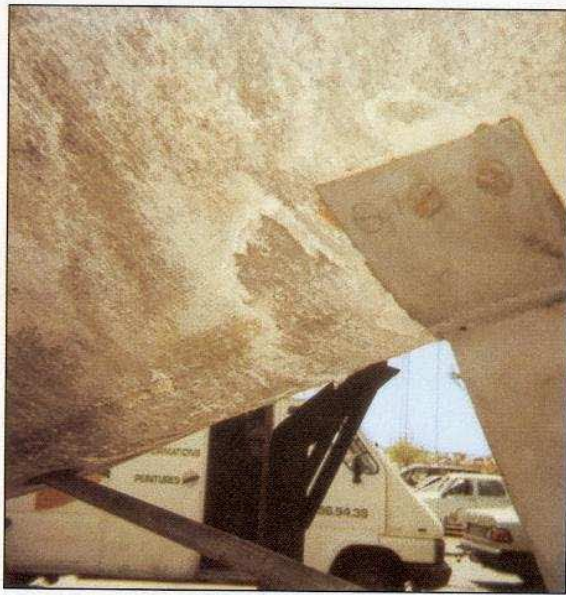
Photo 2-30 : dégradation importante du stratifié

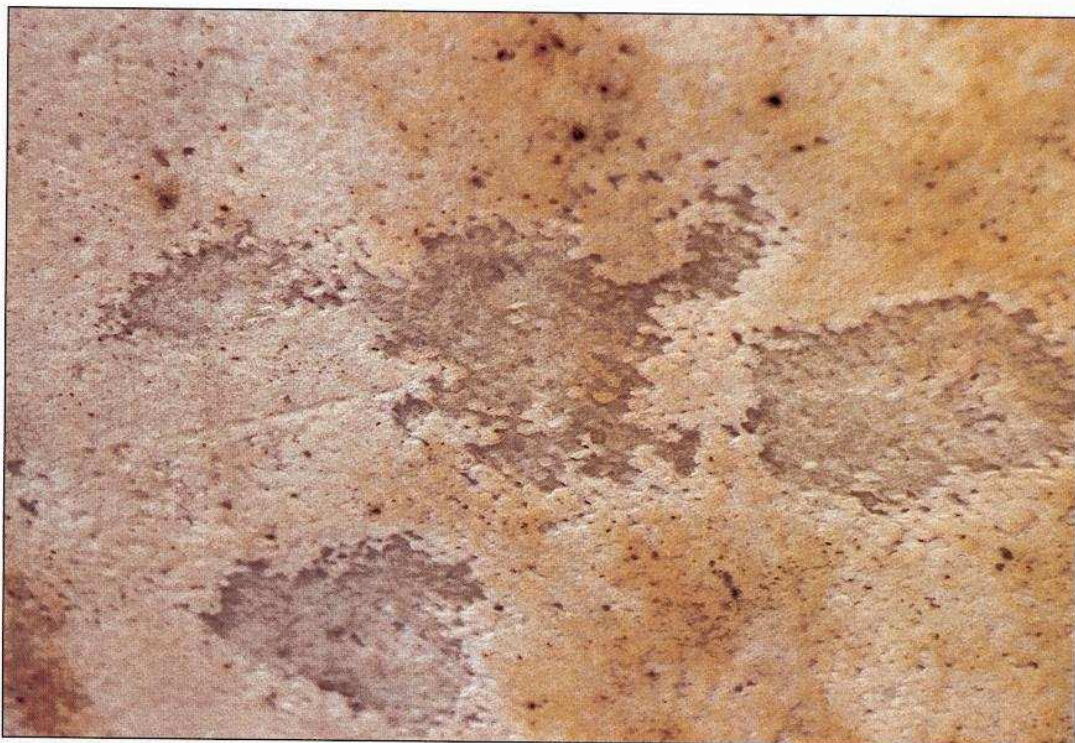
Après sablage le stratifié profondément dégradé est apparu : nombreux cratères assez profonds (9 mm) pour une épaisseur de stratifié de 21mm - au capteur du loch - à 18 mm à la flottaison. Pas de délamination étendue.

- photo 2-31 : le sablage a enlevé les 2 premiers mats, le premier roving, et on arrive sur le mat suivant.

Photo 2-31 : dégradation importante du stratifié

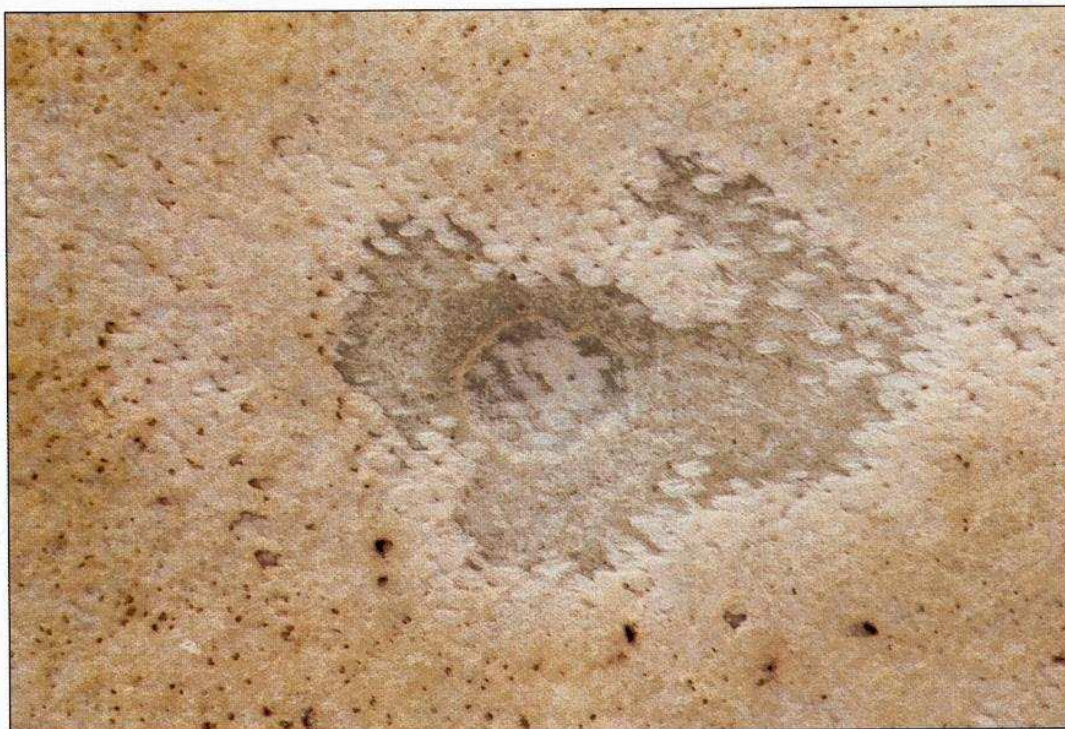
Photo 2-32 : dégradation des premiers mats, du roving suivant, des mats suivants et enfin du 2ème roving. Profondeur du cratère : 9 mm

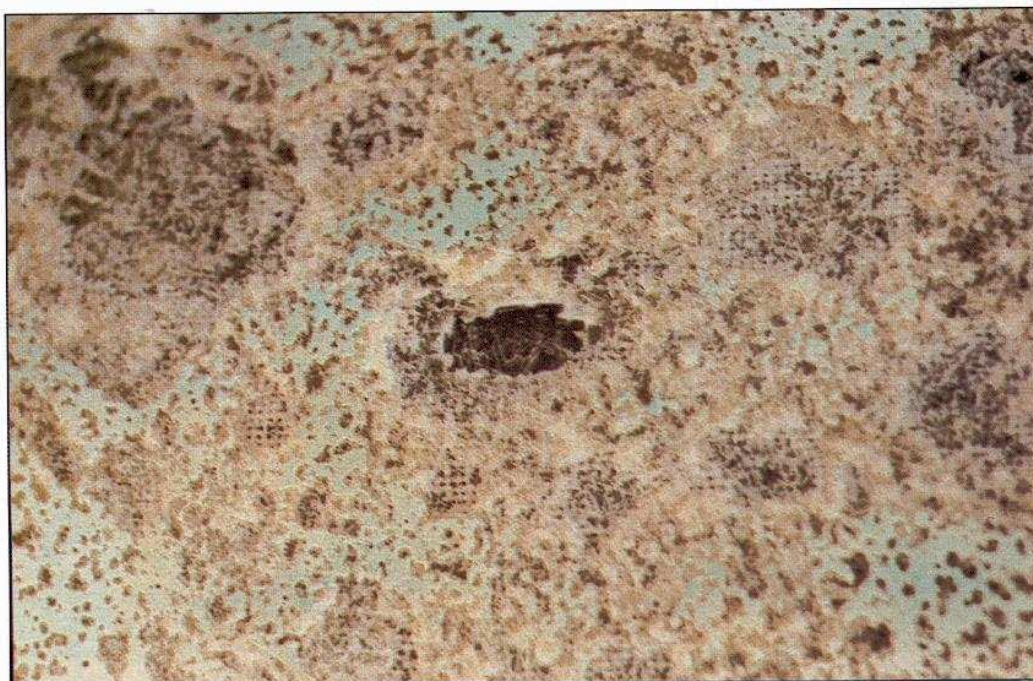
Photo 2-33 : dégradation des premiers mats, du tissu léger suivant et des mats suivants

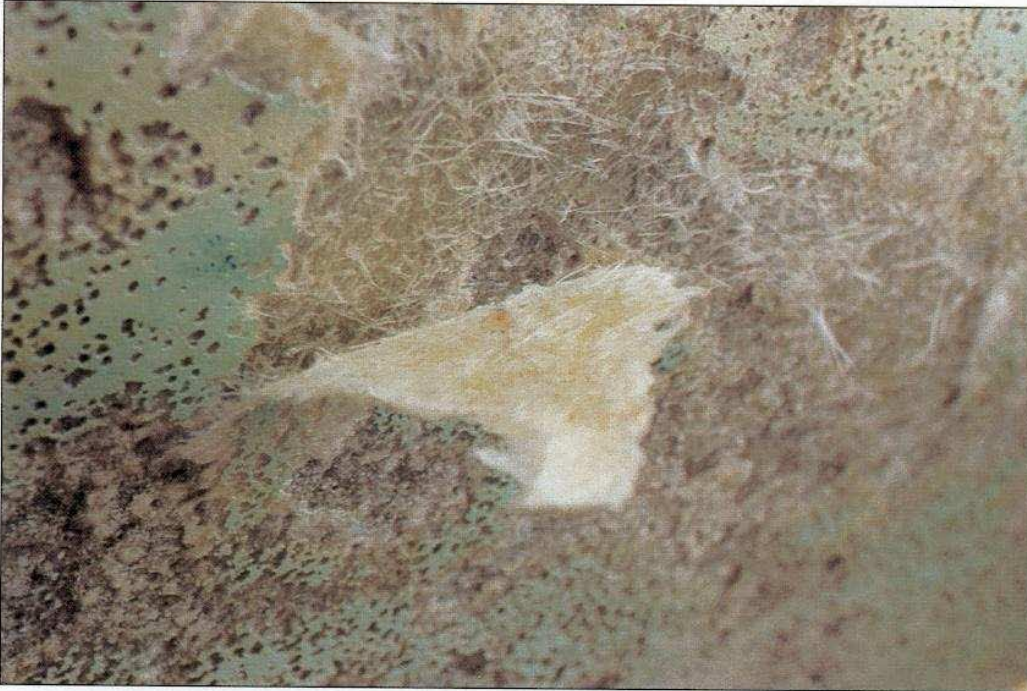
Photo 2-34 : les premiers mats s'arrachent facilement. L'interface avec les plis suivants est pauvre en résine

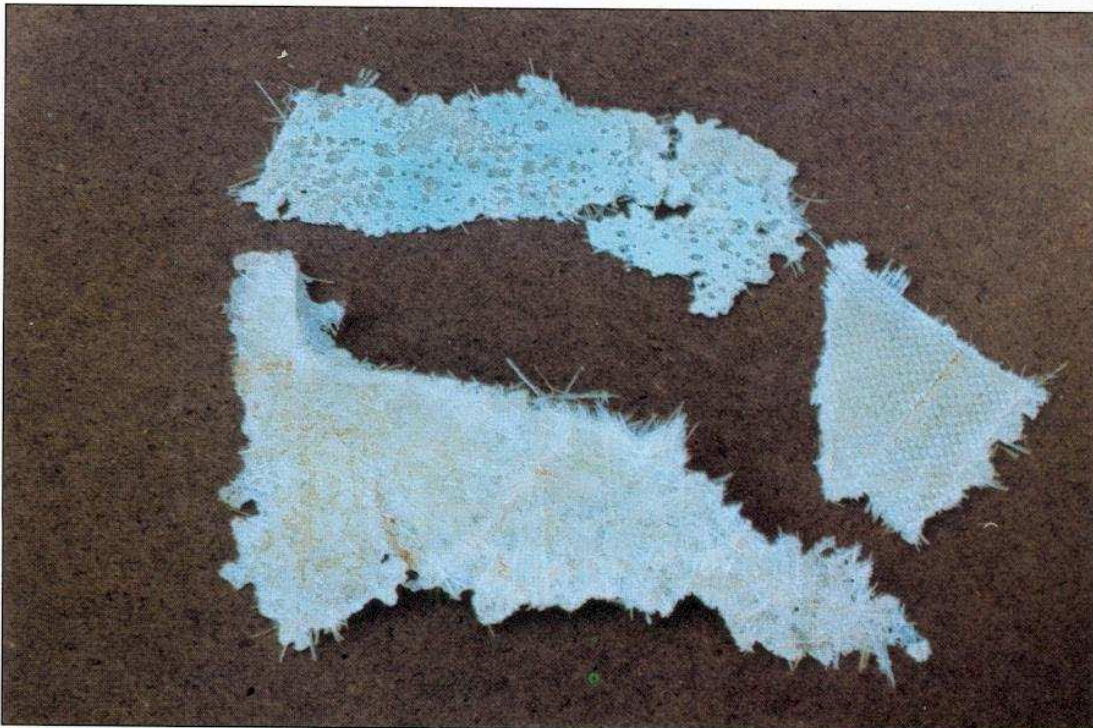
Photo 2-35 : en bas : vu côté gelcoat. En haut : la face du mat est pauvre en résine. A ^{droite} gauche : le tissu léger est pauvre en résine.

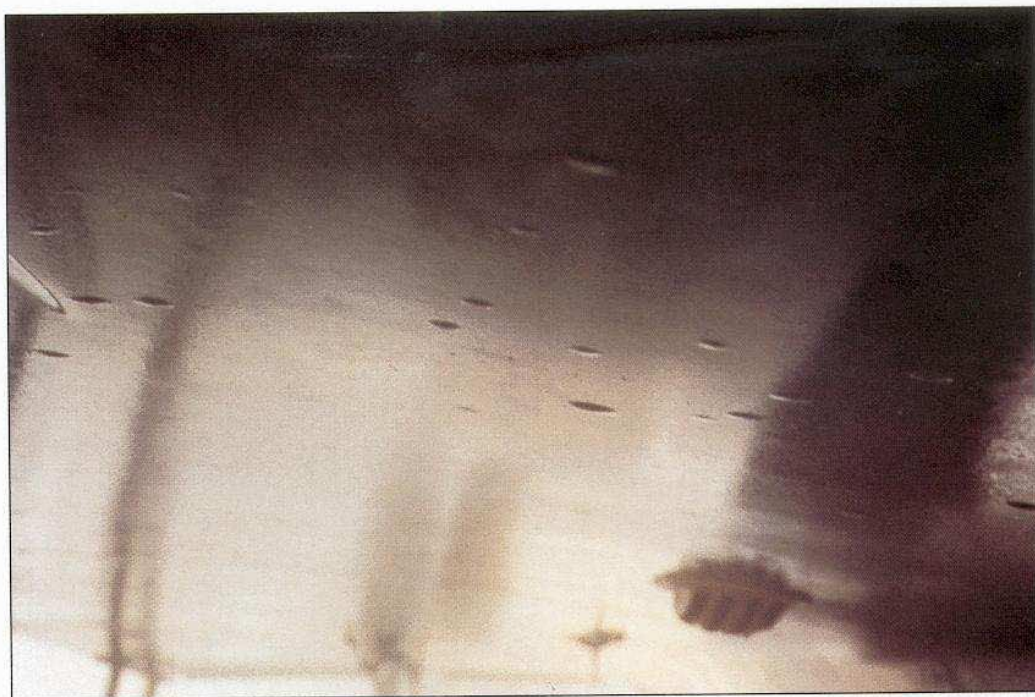
Photo 2-36 : très nombreuses très grosses cloques vues en lumière rasante

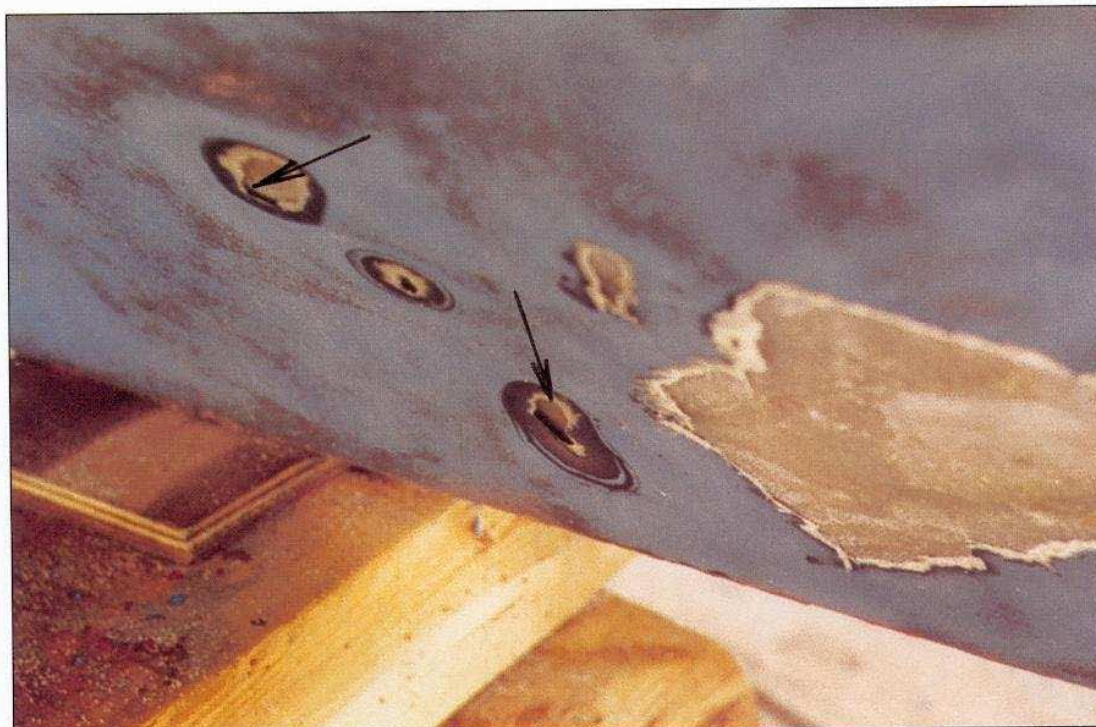
Photo 2-37 : dans le trou on voit le vide entre la couche dure et le pli suivant

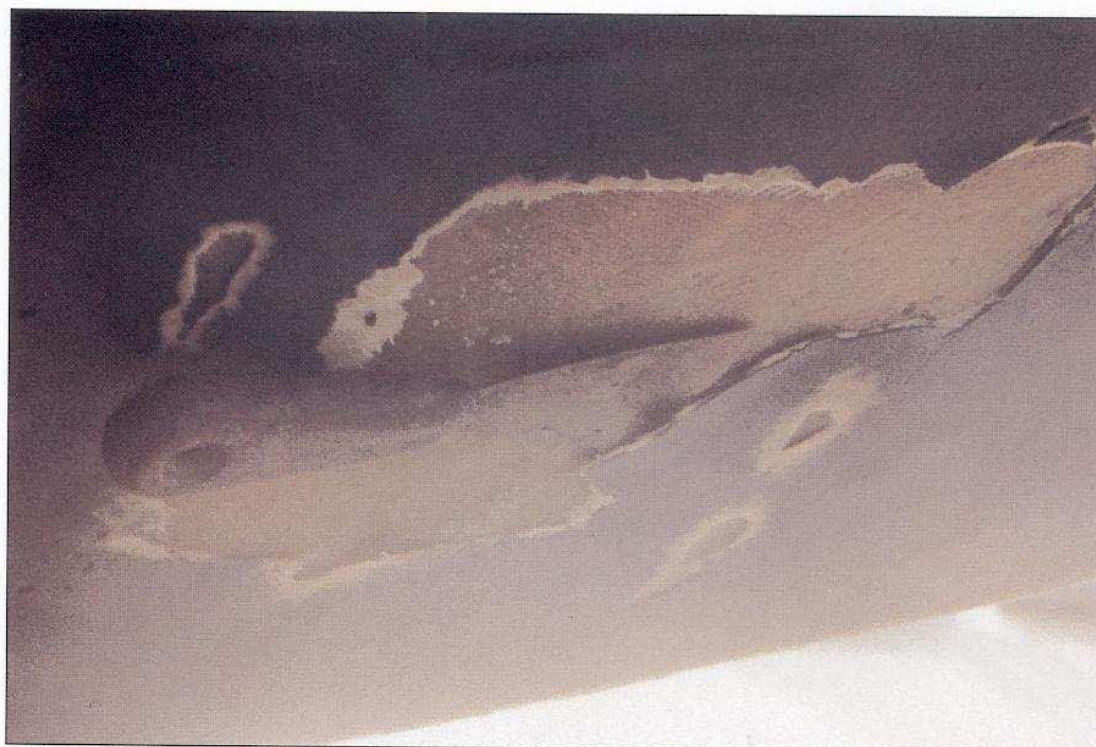
Photo 2-38 : la couche dure se détache facilement du pli suivant

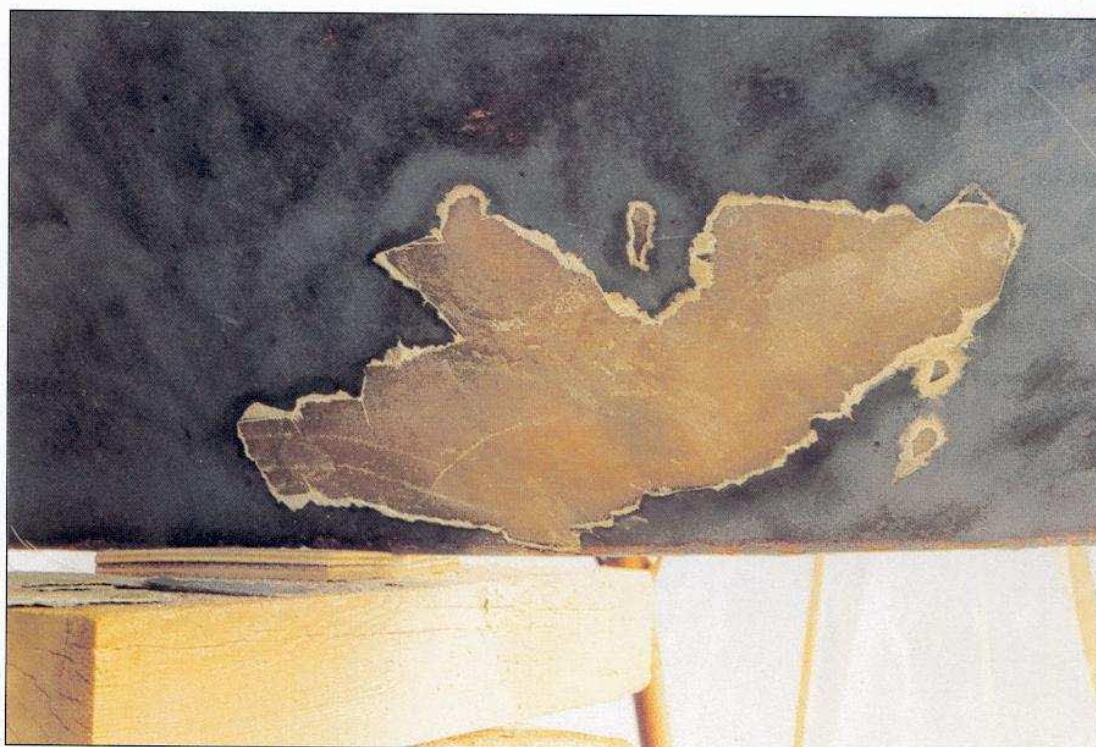
Photo 2-39 : la couche dure se détache facilement du pli suivant

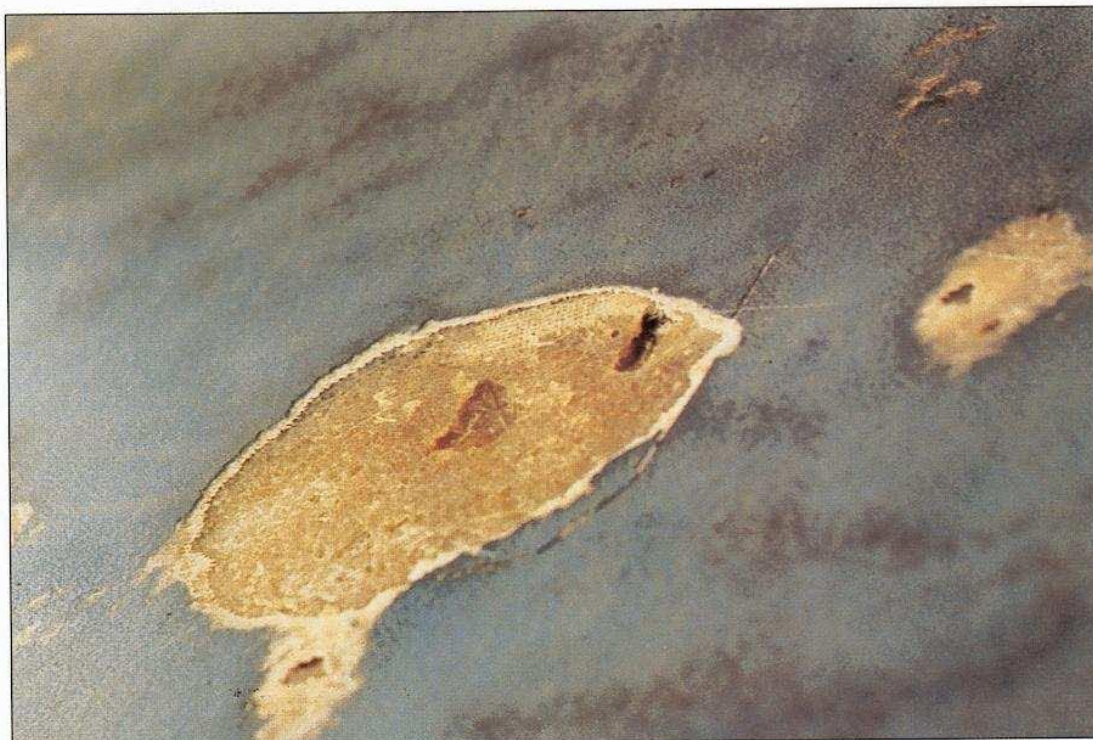
Photo 2-40 : la couche dure est constituée d'un mat et d'un tissu léger

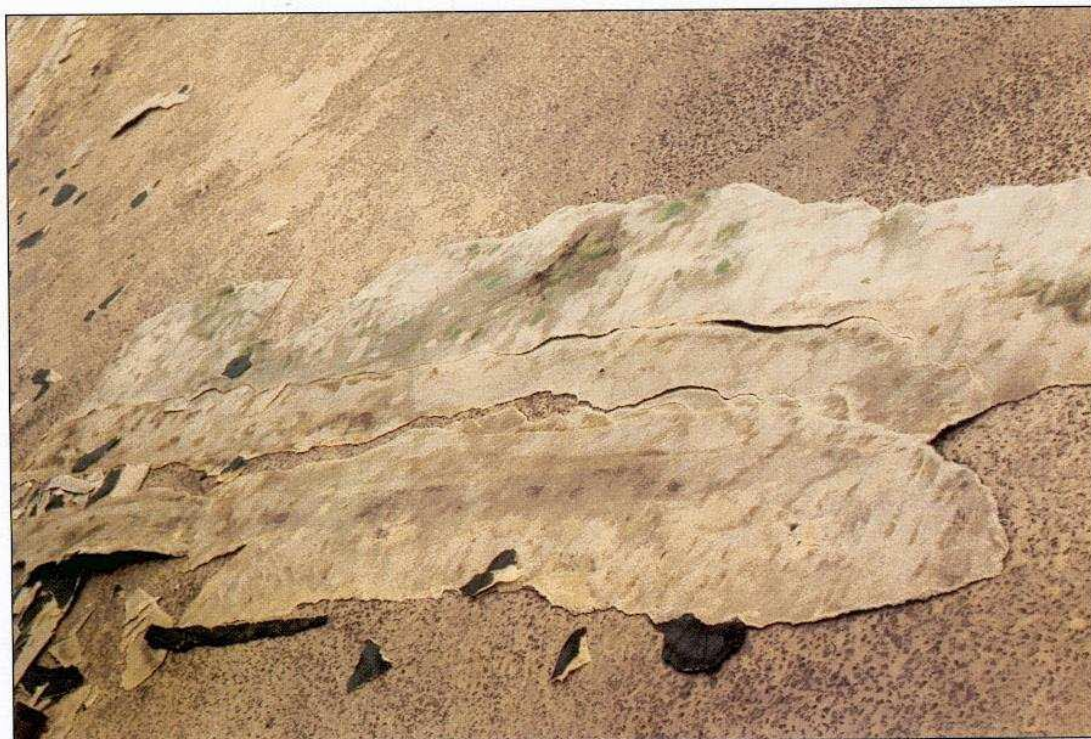
Photo 2-41 : cette couche dure a été "pelée" par bandes de 2-3m de long

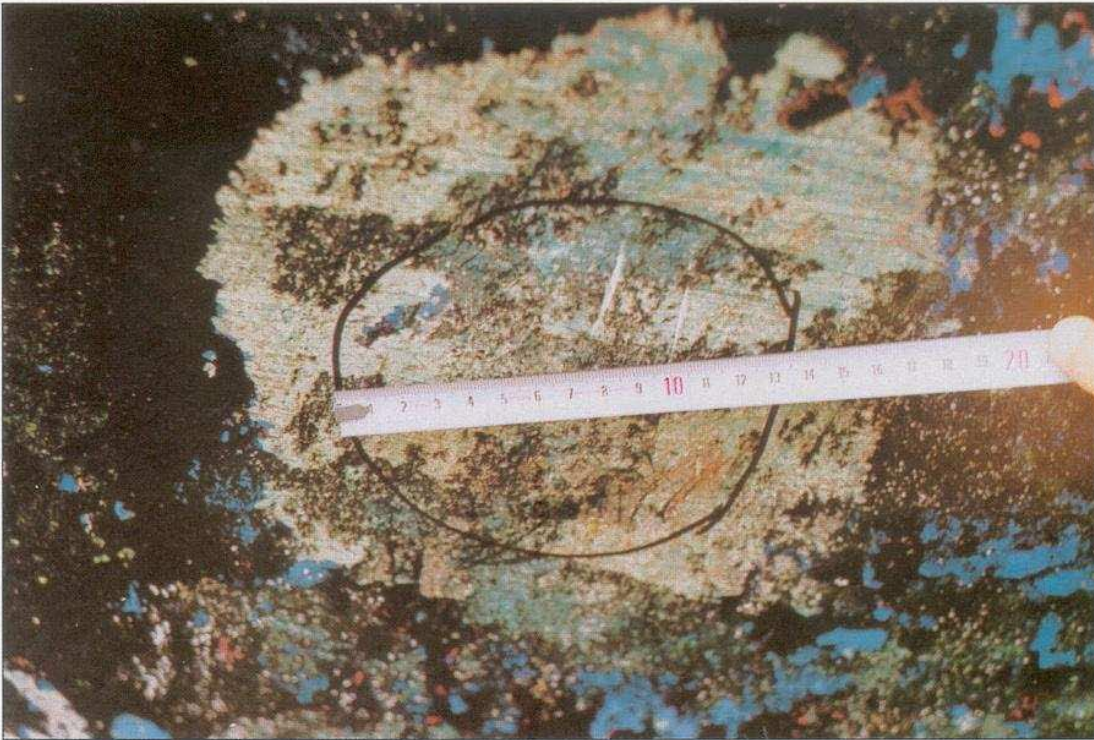
Photo 2-42 : très grosse cloque (Ø 13 cm - flèche 5 mm) sous le 3ème mat

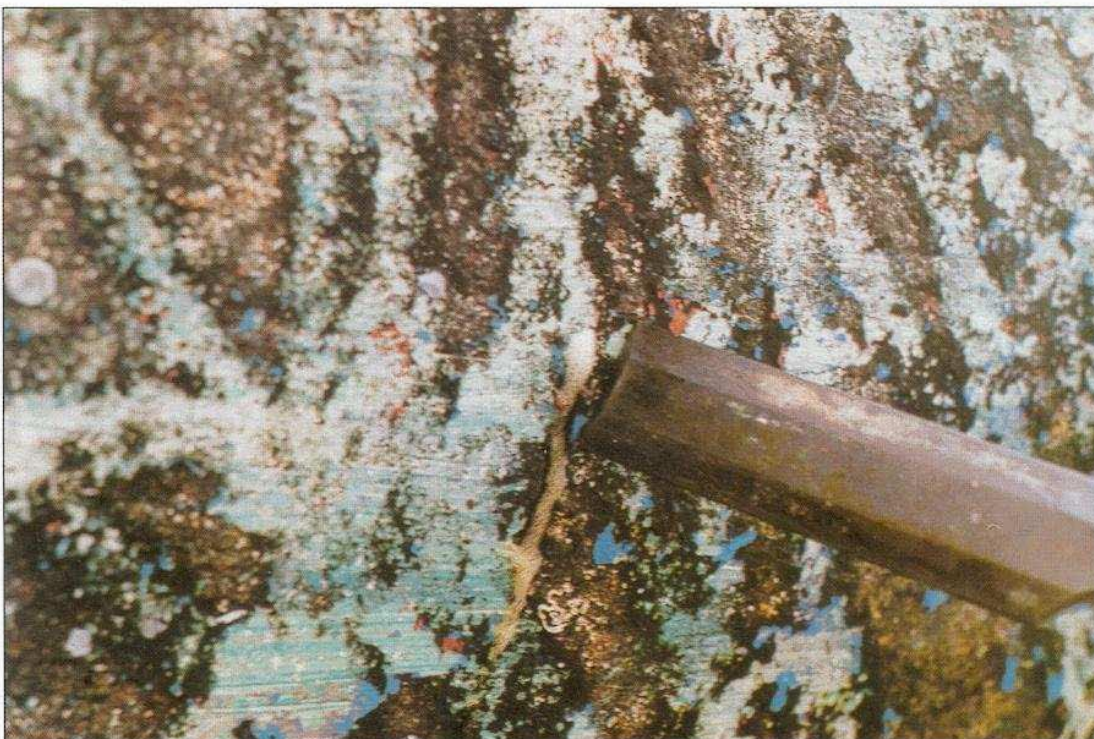
Photo 2-43 : le "jus" osmotique sort à flot

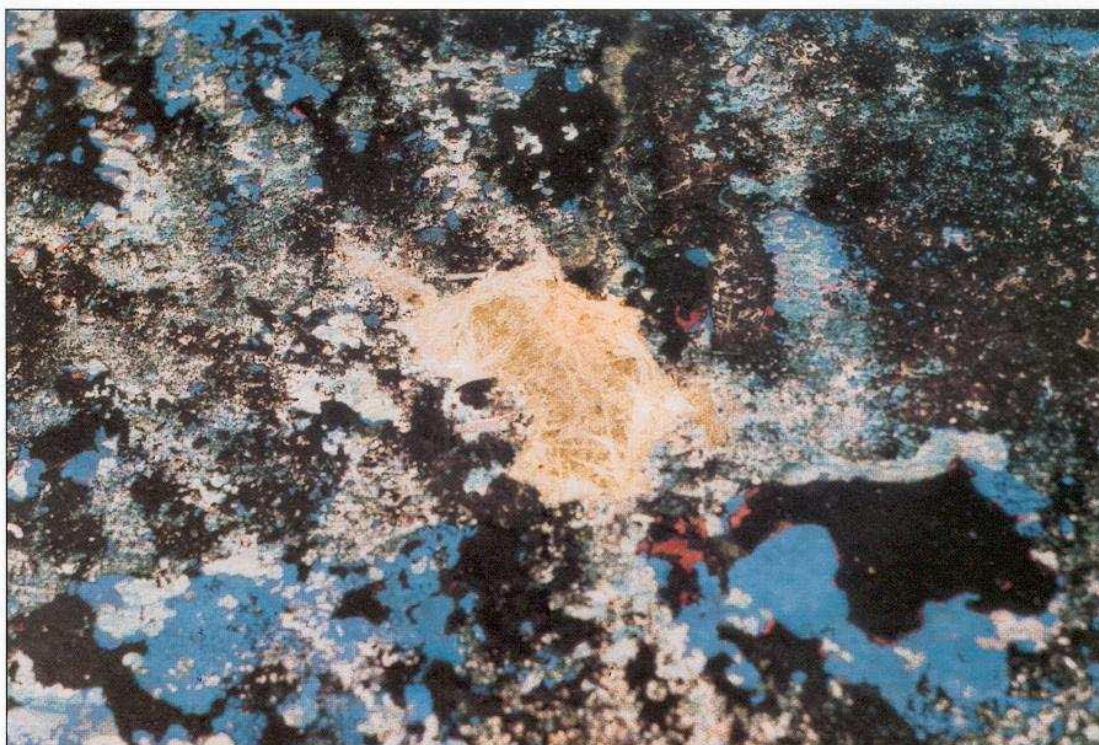
Photo 2-44 : l'attaque est sous le 2ème mat

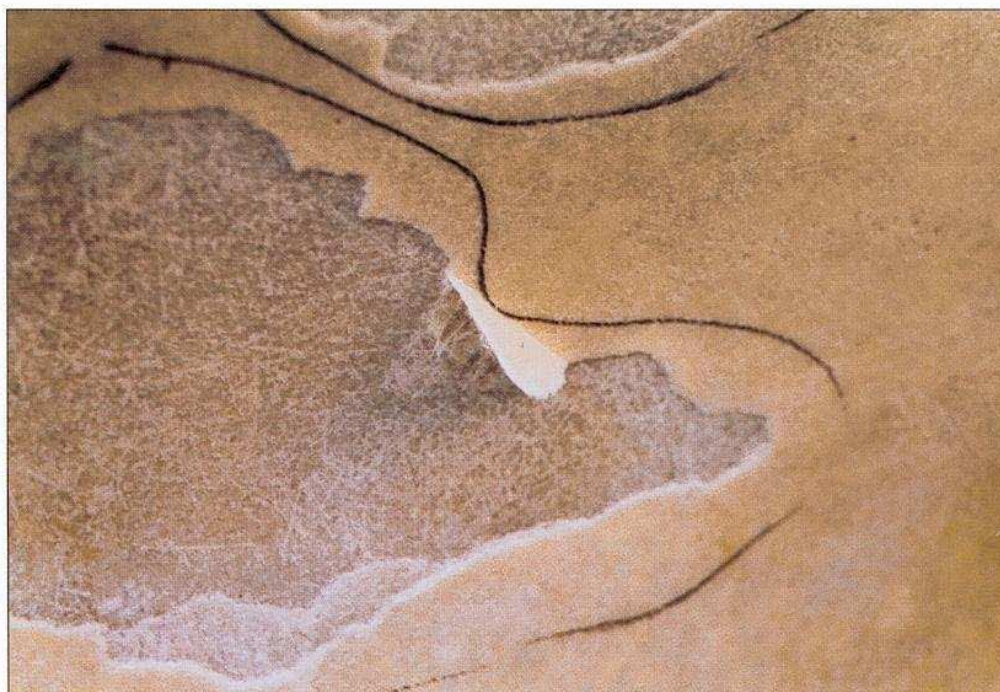
Photo 2-45 : les zones délaminiées sont importantes

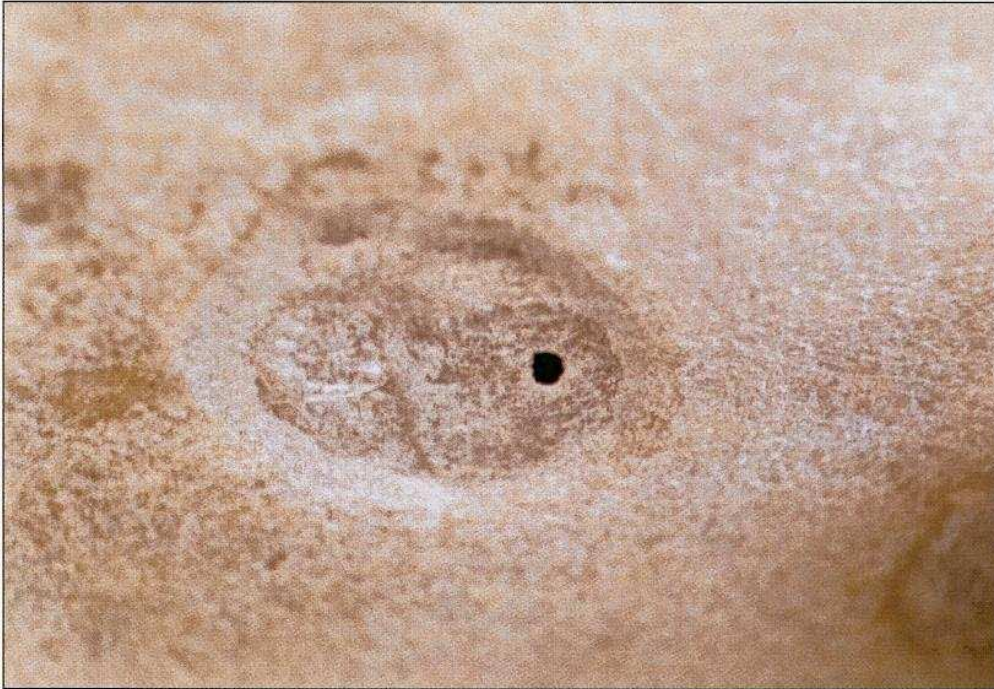
Photo 2-46 : le sablage a percé le stratifié

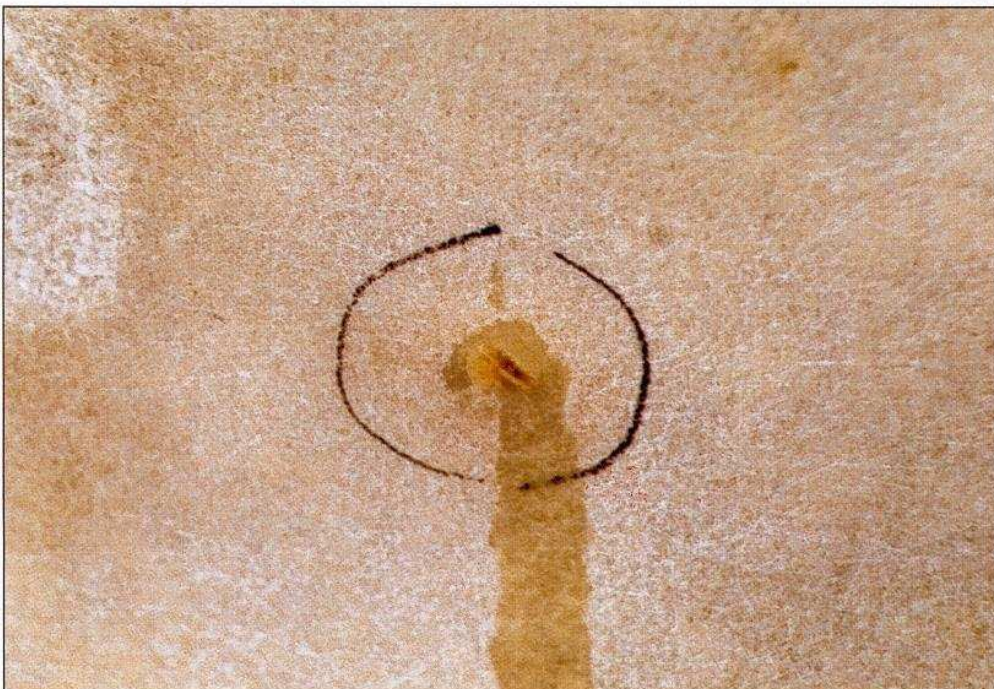
Photo 2-47 : le "jus" s'écoule encore : le sablage n'a pas ouvert cette cloque profonde
