Gérard BOULANT

Expert maritime

DE COQUES EN CLOQUES

L'OSMOSE
DES BATEAUX EN
"PLASTIQUE"

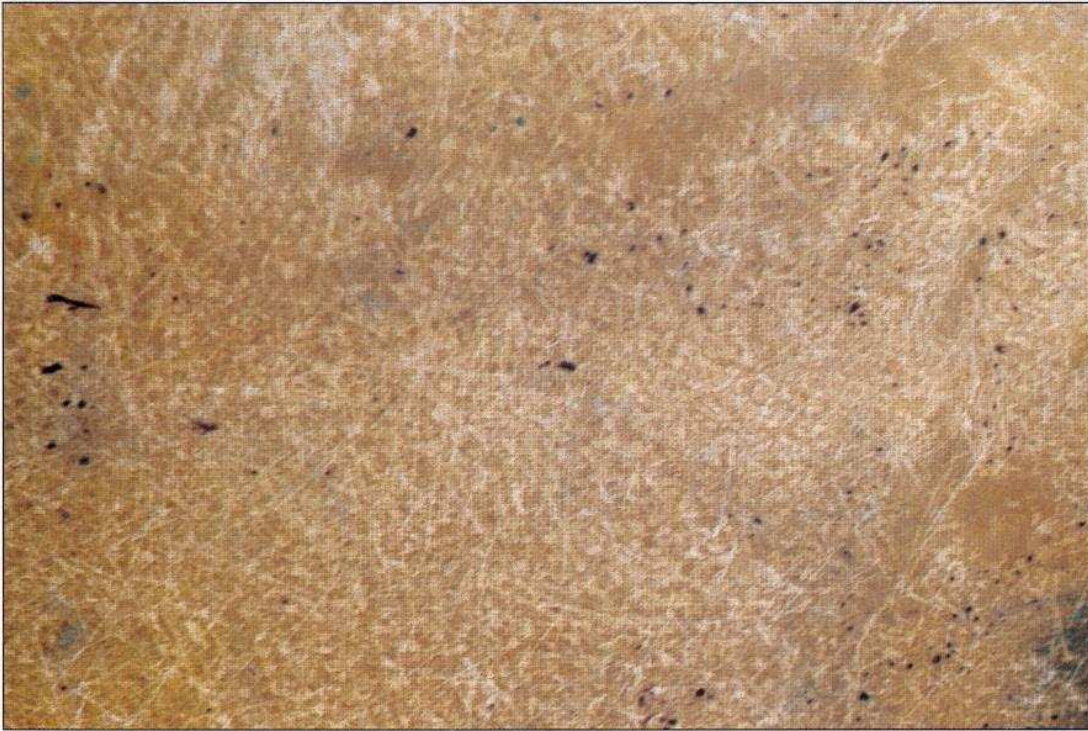
Photo 2-48 : coque sans gelcoat. Décohésion fibres/résine : zones blanches

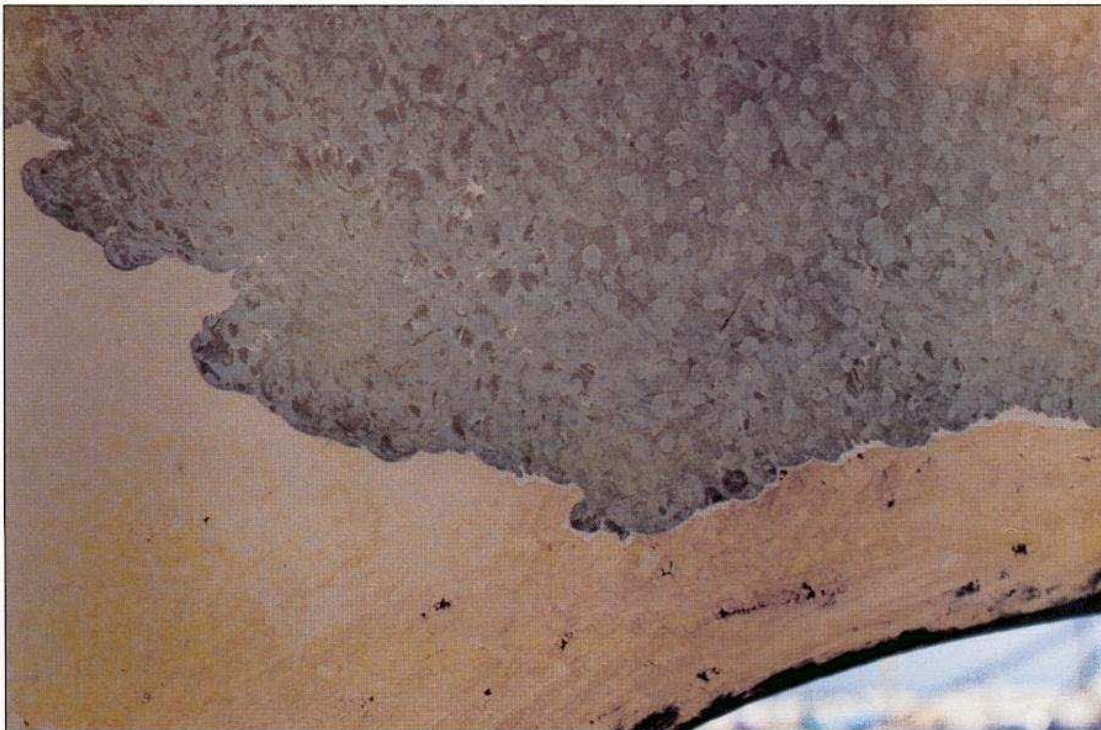
Photo 2-49 : délai trop long entre gelcoatage et stratification. Pas d'attache entre gelcoat et résine du stratifié. Le gelcoat se pèle facilement

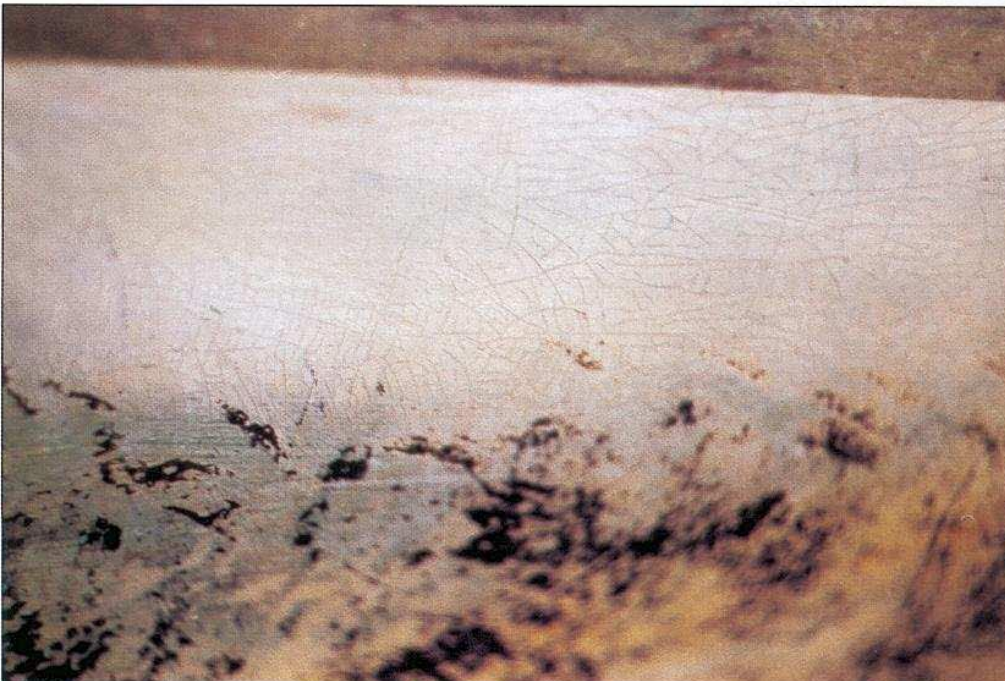
Photo 2-51 : gelcoat fendillé
