A la vidange, l'huile est claire, pas d'émulsion, pas de particules métalliques sur l'aimant du bouchon. Présence de deux marques d'usure sur l'arbre d'hélice au contact des deux joints à lèvres coté eau de mer et coté huile. A l'ongle, on sent à peine la rainure. La question est : acceptable pour les joints neufs ? Je fais l'autruche et remonte ?

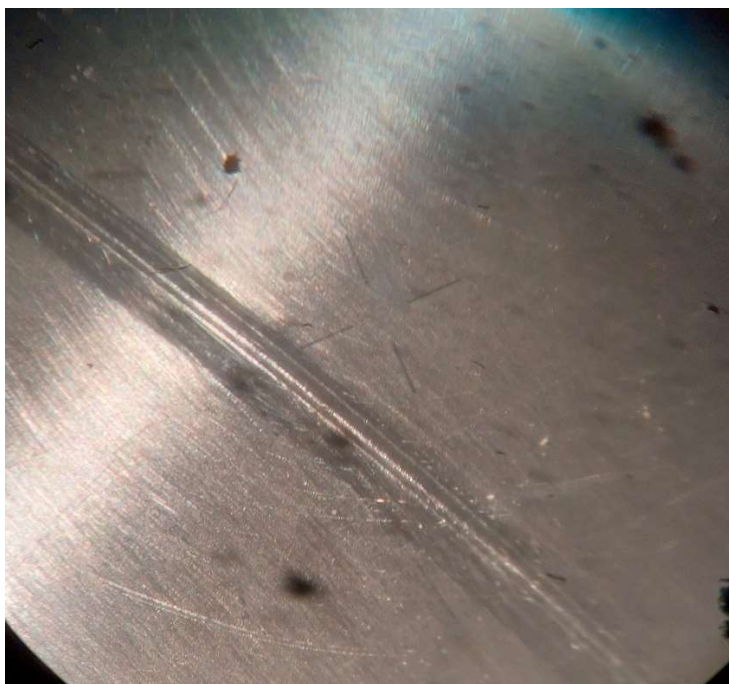
Coté eau de mer l'usure est plutôt arrondie large d' 1mm

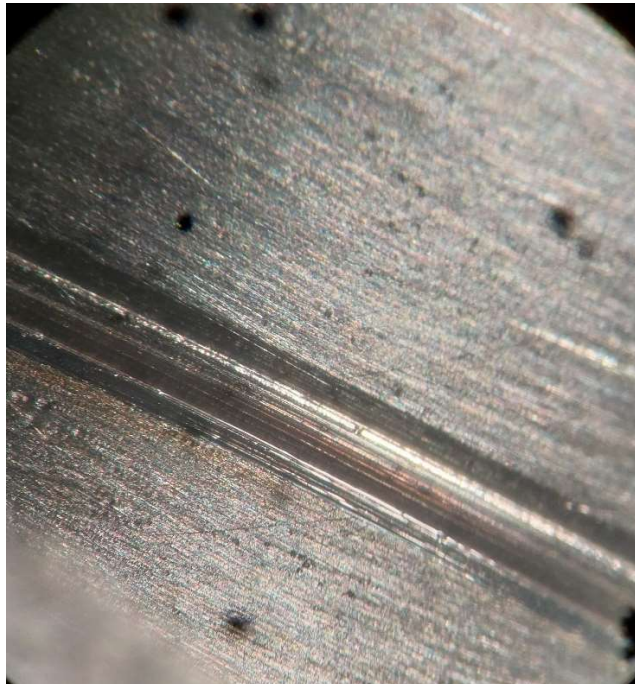
Coté huile, deux stries plus profondes

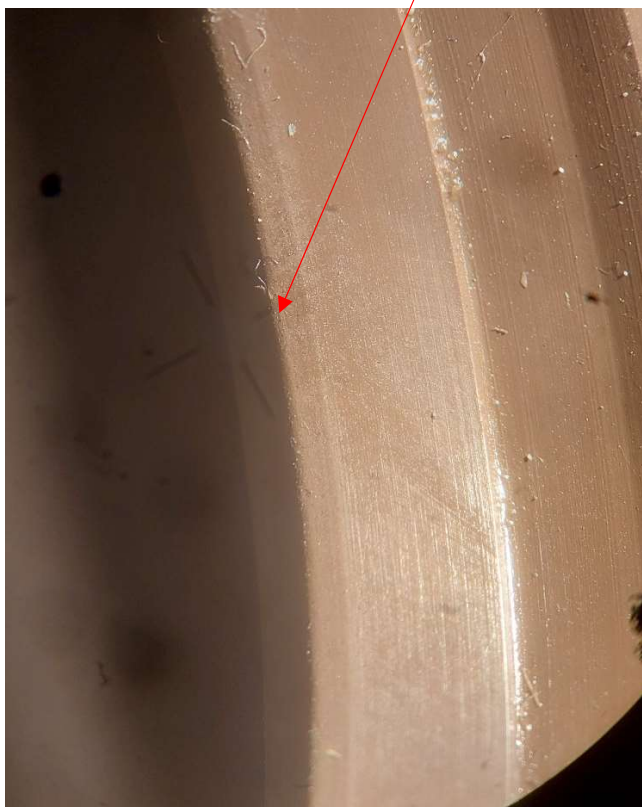
La lèvres joint côté eau de mer usure arrondie

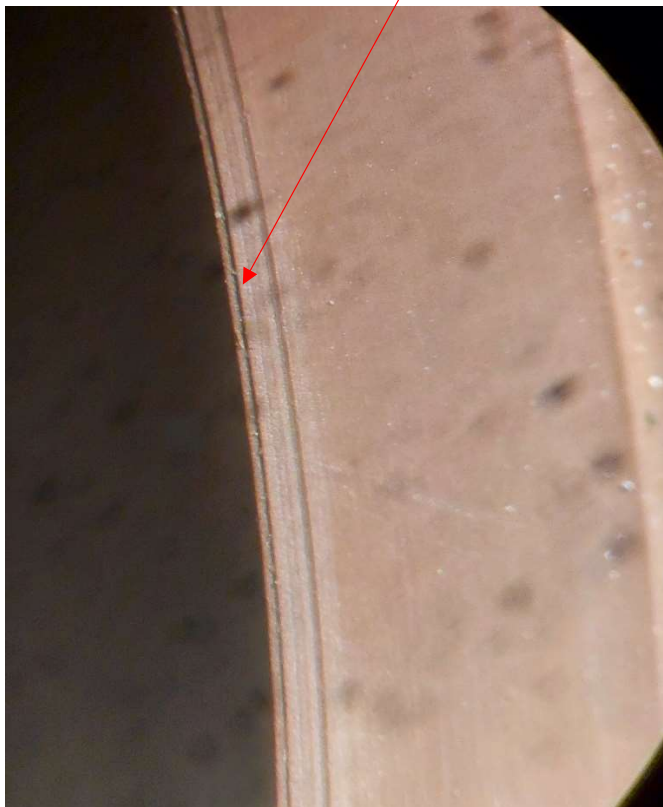
le joint coté huile usure rainurée

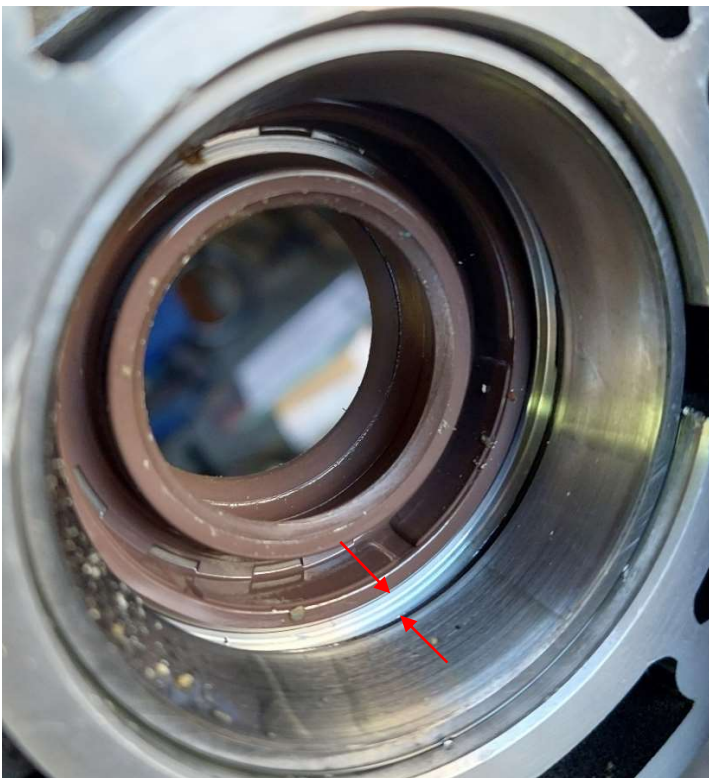
Oui, j'ai la place pour les avancer sans que le joint touche l'ensemble tournant. Environ 3mm disponible

Solution adoptée d'avancer les joints spi en calant derrière : pas d'inox ou d'aluminium pour éviter l'électrolyse avec la chappe aluminium du sail drive.
