Travaux structurels entrepris

- Rappel des problèmes :

- La partie inférieure de la coque se déforme sous la contrainte de l'épontille.
- Il est impossible de raidir convenablement le grément.
- Des entrées d'eau ont lieu au niveau de la jonction lest coque.

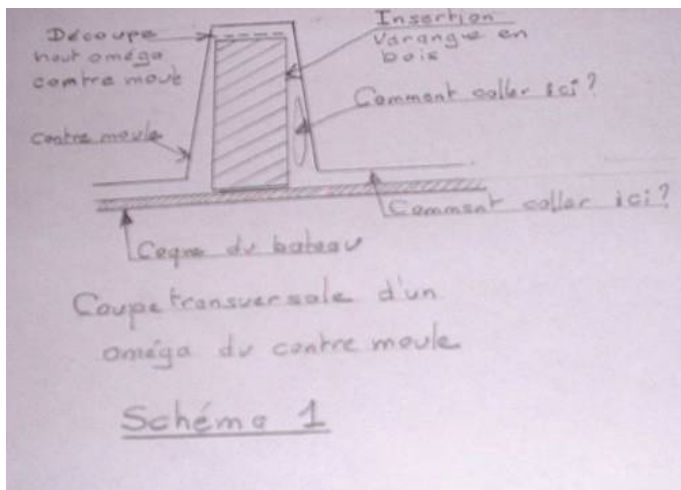
- Dès l'échange des premiers courriers, le chantier ETAP affirme que le problème d'enfoncement de la coque est dû à un talonnage.
- Le rapport d'expertise qui figure dans cette page perso, dément cette affirmation.
- En guise de réparation, le chantier ETAP préconise de découper le haut des omégas du contre moule et d'insérer puis coller des varangues à l'intérieur

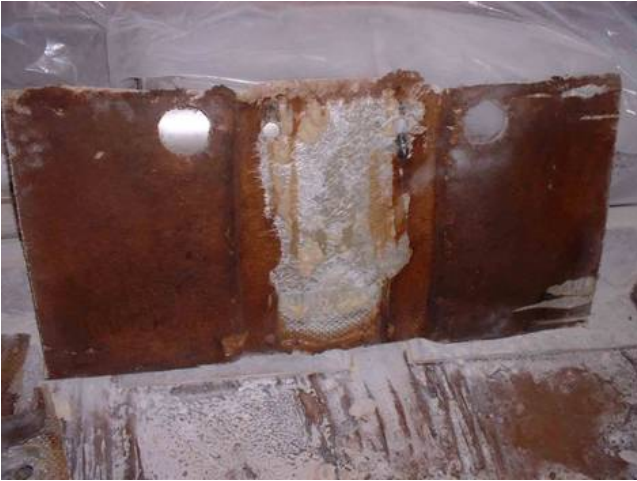
(Vue 1)

- Dès que le contre moule a été retiré, les hypothèses concernant les problèmes de structure sont confirmées: Le contre moule n'était solidaire de la coque que dans la zone centrale de celui ci, zone où le boulonnage du lest comprime le contre moule contre la coque.

On aperçoit en effet nettement la partie centrale du contre moule côté coque qui adhère à celle ci du fait de la compression exercée par le boulonnage du lest lors de la construction. En revanche, les côtés latéraux n'adhèrent absolument pas à la coque, et n'ont jamais été en contact avec cette dernière, bien qu'elle soit enduite de colle à cet endroit.

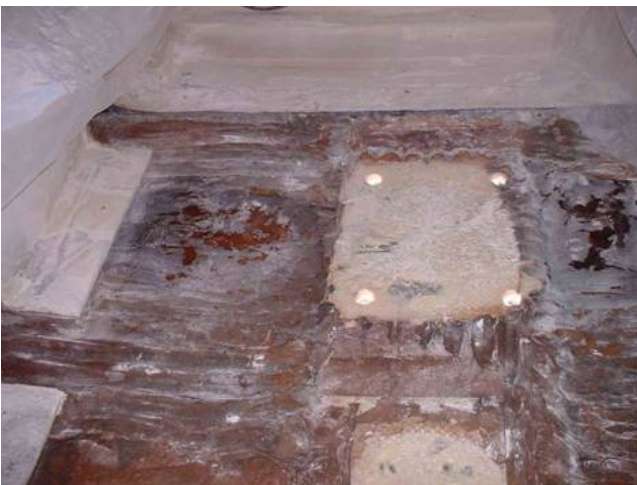
(vue 3)

- On voit nettement sur la vue 3 que la colle présente sur le fond de la coque n'a jamais été en contact avec le contre moule. Or, c'est précisément dans ces zones latérales que la cohésion du contre moule et de la coque aurait réalisé une rigidité qui aurait permis de résister aux contraintes subies .

- Pour assurer la rigidité des fonds il aurait fallu que le contre moule soit solidaire de la coque sur toute sa largeur.
- Il n'en était malheureusement rien!
- Il y a donc eu, comme le dit l'expert dans son rapport, un problème de construction, puisque le contre moule n'a pas été mis en contact avec la colle dans les fonds de la coque.

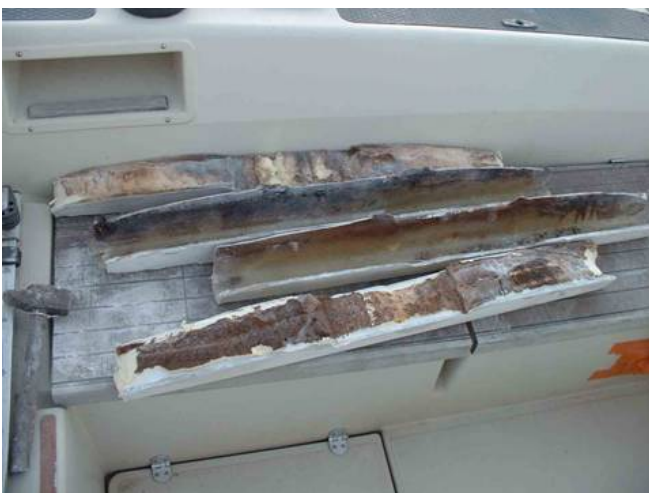
(vue 5)

- La vue 5 montre les omégas du contre moule après découpage de celui ci. L'état de la mousse traduit bien la présence de l'humidité qui régnait à cet endroit. Dans une construction contre moulée cette humidité est invisible et exerce ses ravages de manière cachée.

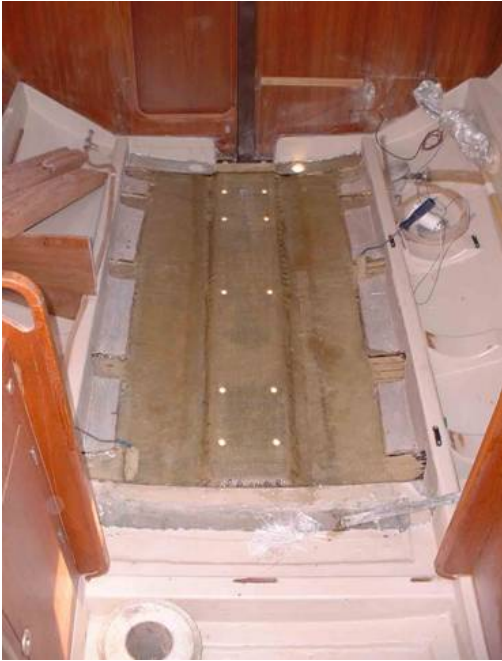
(Vue 6)

- La présence de colle telle que posée avec la spatule, (et donc non comprimée), a nécessité le meulage complet des fonds pour retrouver les tissus du stratifié de la coque.
- Ce travail considérable a cependant permis de constater que le stratifié de la coque n'avait pas souffert (sans doute à cause de la colle qui a fait écran), de la présence permanente d'eau à cet endroit.

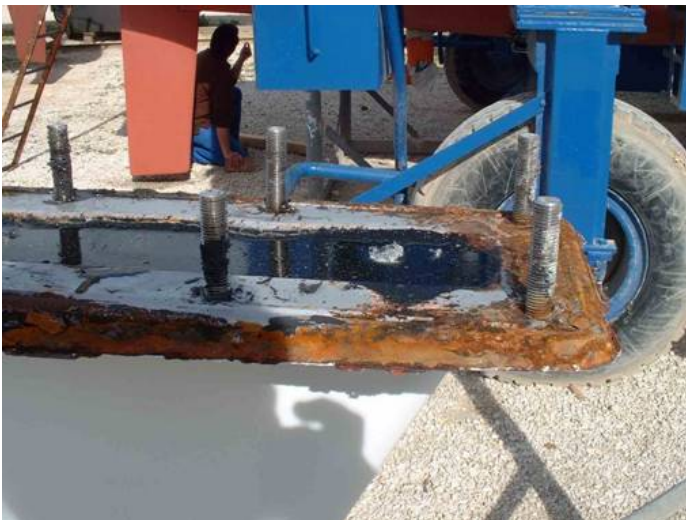
(Vue 11)

- A cause de la présence d'eau de mer, la semelle du lest est en très mauvais état .

La présence de rouille à l'avant du lest prouve bien que les entrées d'eau s'opéraient à cet endroit.

- Il est donc procédé à un surfacage suivi d'un ponçage de cette semelle pour retrouver une surface plane.
- Le contrôle visuel des boulons de fixation du lest, (en acier inox), n'a permis de déceler aucun défaut à ce niveau.

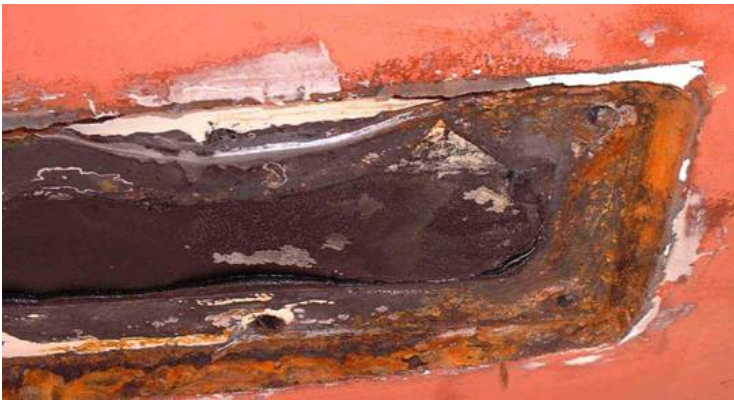
(Vue 12)

- L'enfoncement de la coque par l'épontille a généré une déformation du plan de la coque sur lequel vient en application la semelle du lest.

- Il faut donc recréer une surface parfaitement plane par application d'enduit et ponçage à cet endroit de la coque.
