Rapport d'expertise :

Valorisation

Dossier n° 18 08 0028

« Hygeia of Halsa »

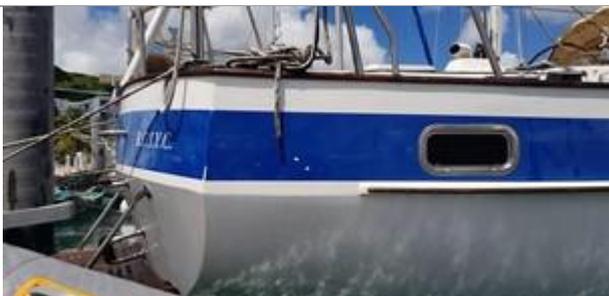
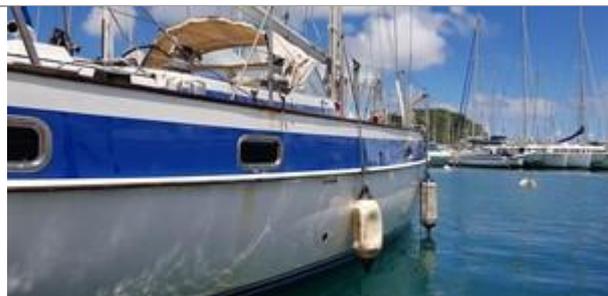
Poste 3.2 Œuvres mortes extérieures

Bon état général, la reprise des rayures de surface sur le blanc comme sur la bande bleue spécifique de la marque redonnera aisément un bel aspect au navire.

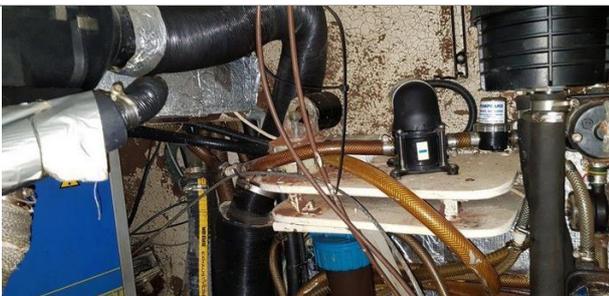
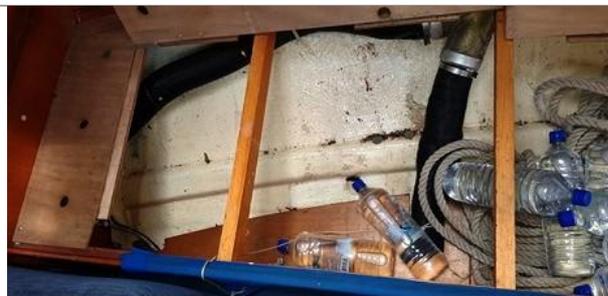
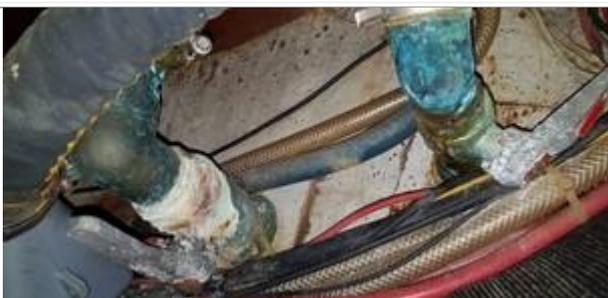
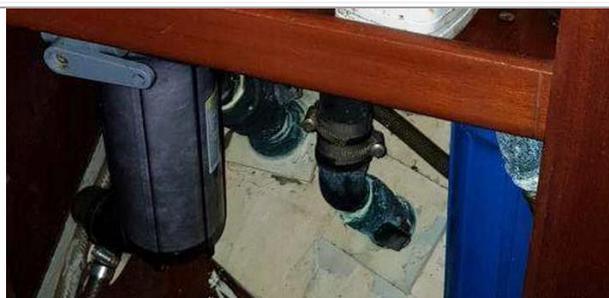
Poste 3.3 Œuvres vives intérieures

Si le bon état général des œuvres vives intérieures est constaté, les passes coques et vannes restent à nettoyer, vérifier et probablement remplacer.

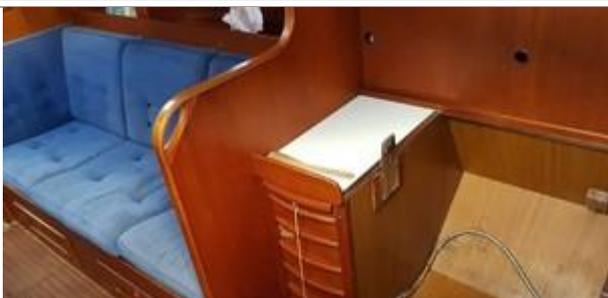
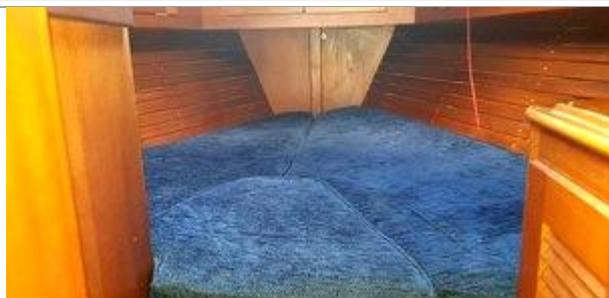
Poste 3.4 Œuvres mortes intérieures

Les zones accessibles sont peu nombreuses, invisibles sous les vaigres et boiseries.

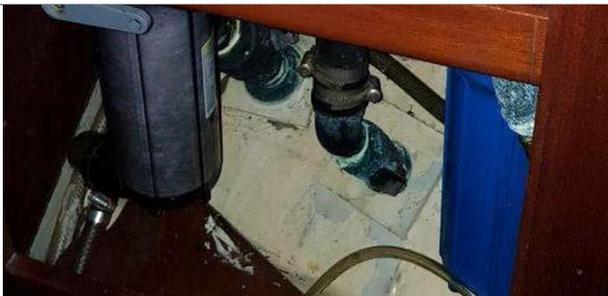
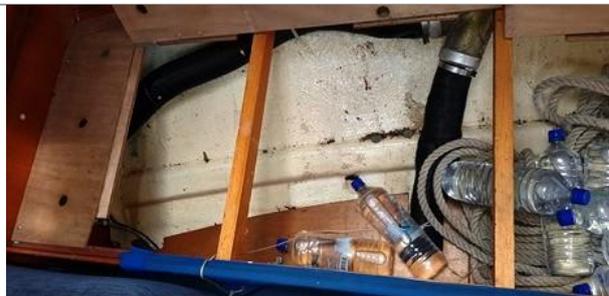
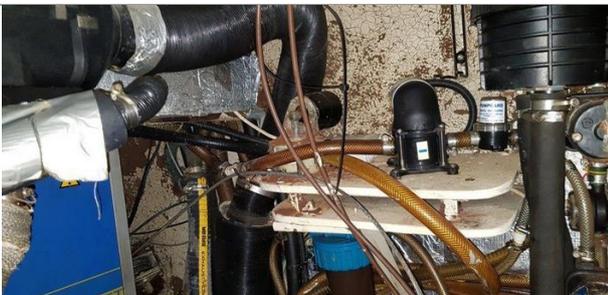
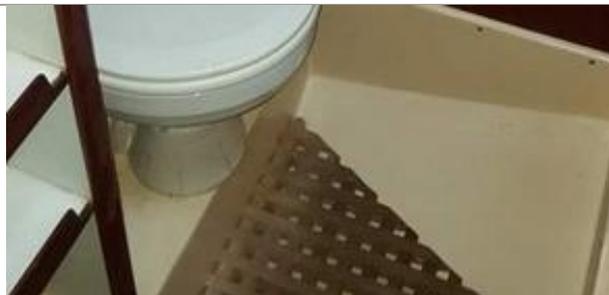
Poste 3.5 Structure

Dans les zones visitées, les structures nous sont apparues intègres

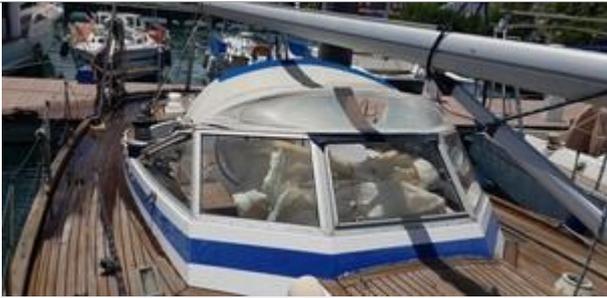
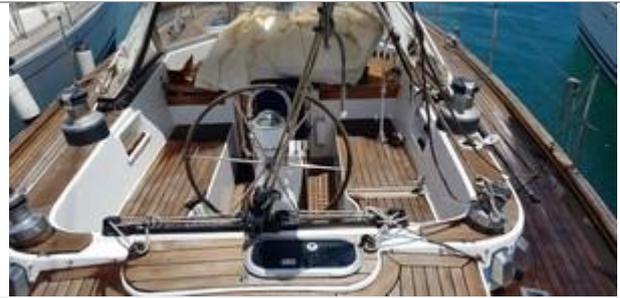
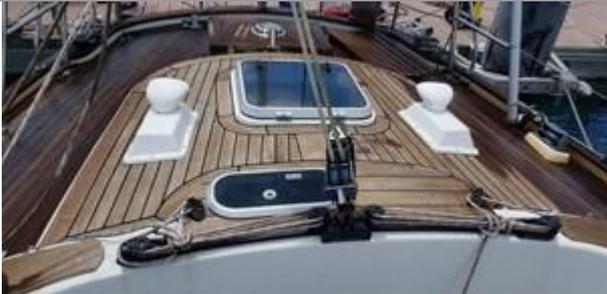
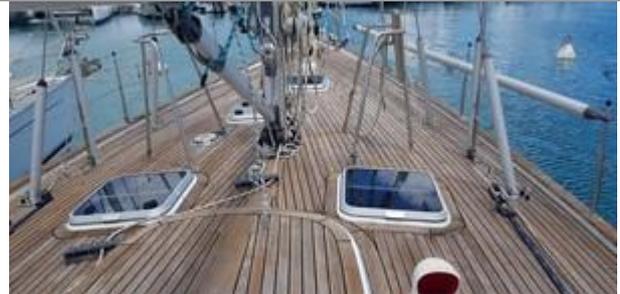
Poste 3.6 Pont et roof

Le pont en teck a bien vieilli, probablement du fait de la bonne qualité de bois et de débit de celui-ci
Les hiloires de roof et cockpit sont de belle allure.

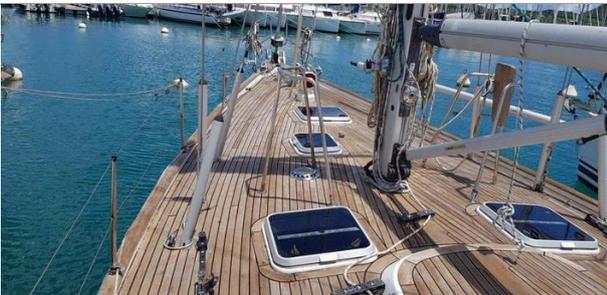
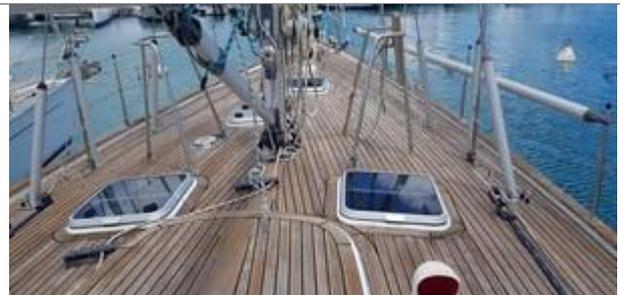
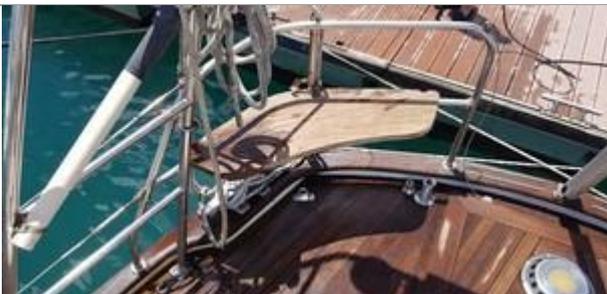
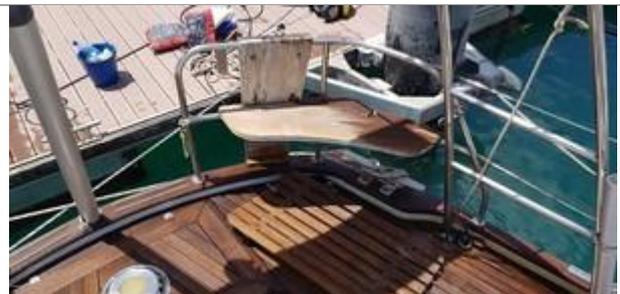
Poste 3.7 Balcons, chandeliers, filières

Bon état général, le remplacement des filières est à programmer au titre de précaution pour la sécurité des personnes

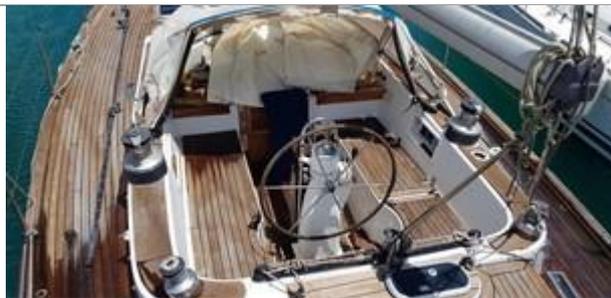
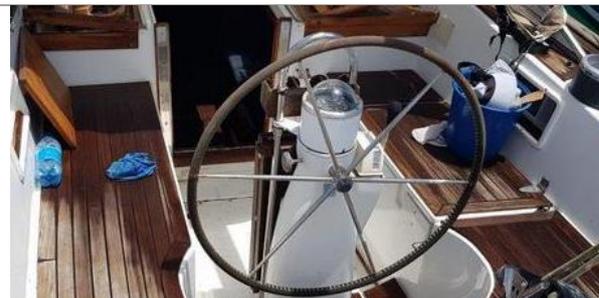
4 APPAREIL A GOUVERNER

La barre est opérante, le cuir a vieilli sans autre conséquence.
Compte tenu de l'absence d'historique connu, nous conseillons le contrôle soigneux des composants et le remplacement en cas de doute.

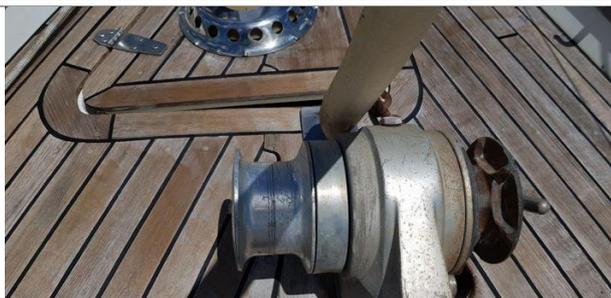
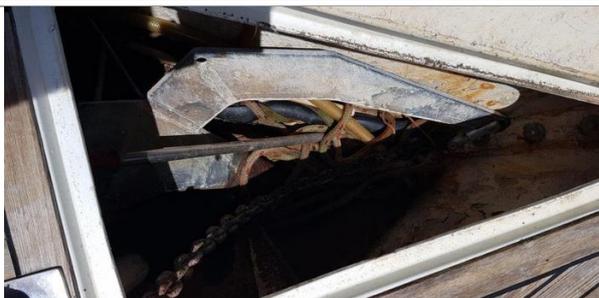
5 MOUILLAGE

Ancre de bonne tenue, guindeau tournant librement au moment de la visite, nous conseillons la dépose de la chaîne et la vérification de celle-ci et du fond du puisard.

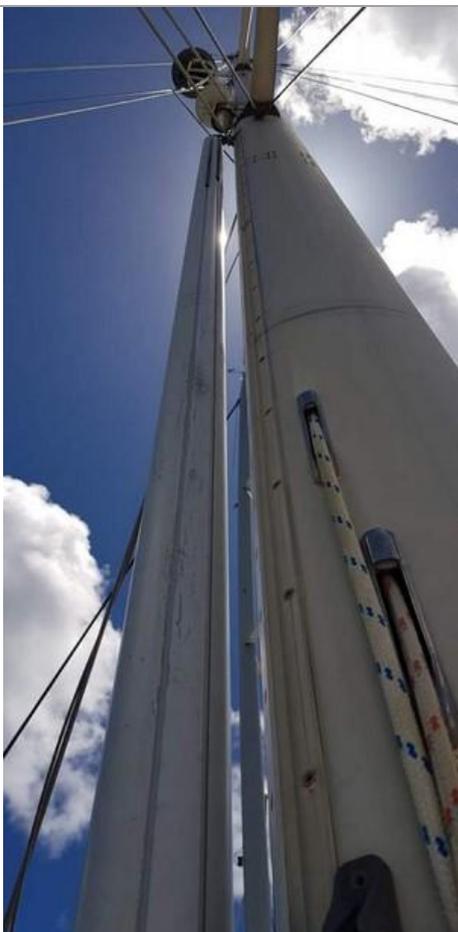
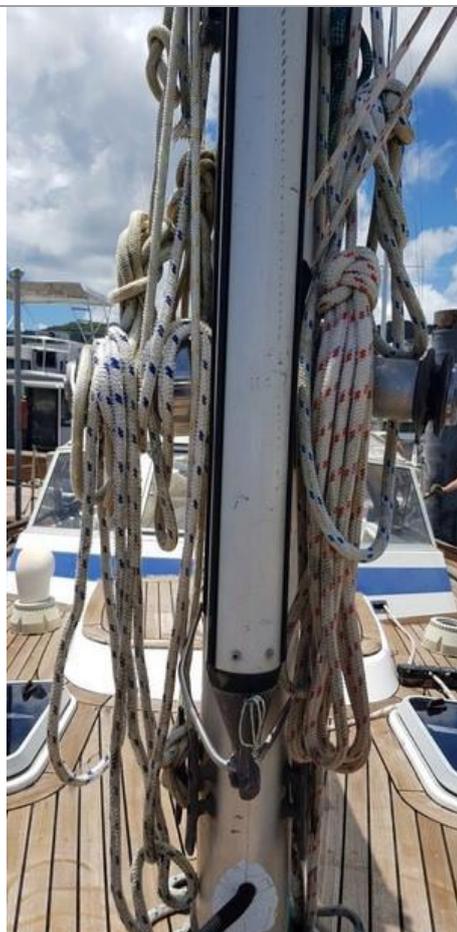
Poste 6.1 Espars

Espars de qualité, mat enrouleur, bôme et hale-bas dont les fixations et jeux n'appellent pas de commentaire. Un contrôle sera cependant à programmer lors du remplacement du gréement dormant.

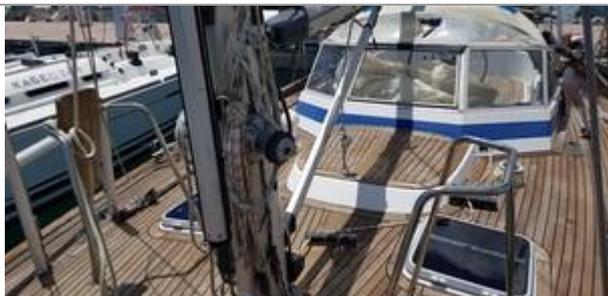
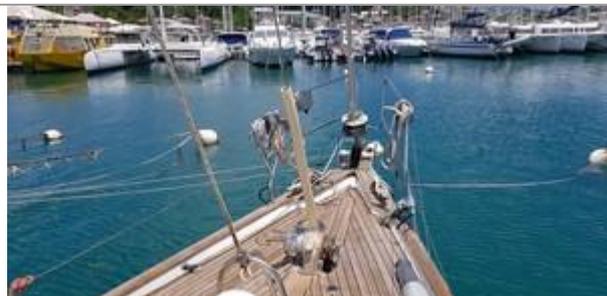
Poste 6.2 Gréement dormant

Le gréement devra être vérifié et en cas de besoin remplacé.

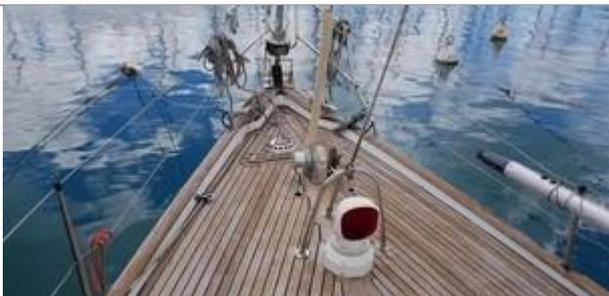
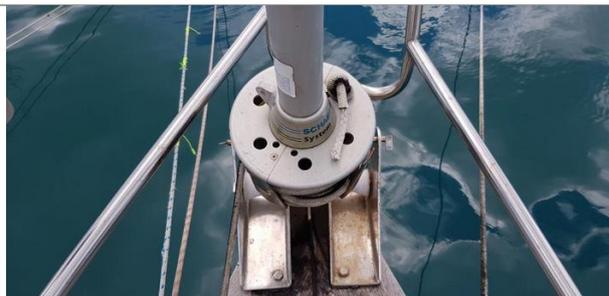
Poste 6.3 Enrouleur

A noter que l'enrouleur Schaffer tourne à la main, sans frottement ni grippage.

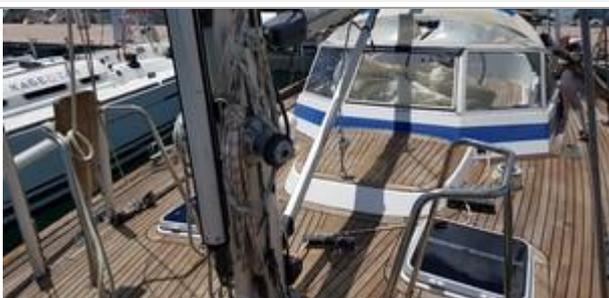
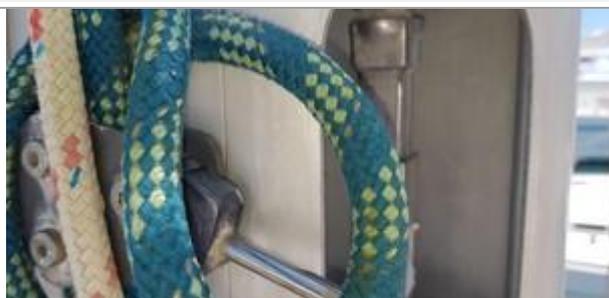
Poste 6.4 Gréement courant

Les cordages ont été nettoyés, leur aspect reste moyen, un lavage complémentaire ou un remplacement est à envisager.

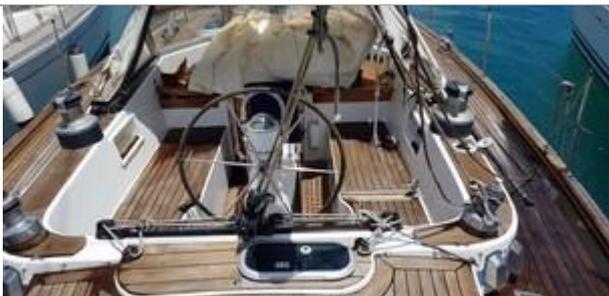
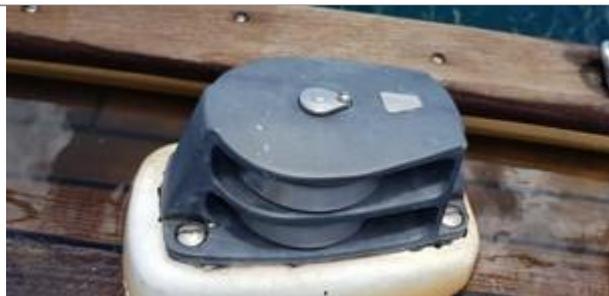
Poste 6.5 Accastillage de pont

Les chariots, rails poulies de renvoi etc... sont de bonne apparence.

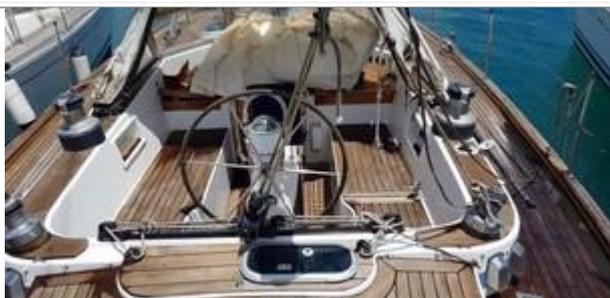
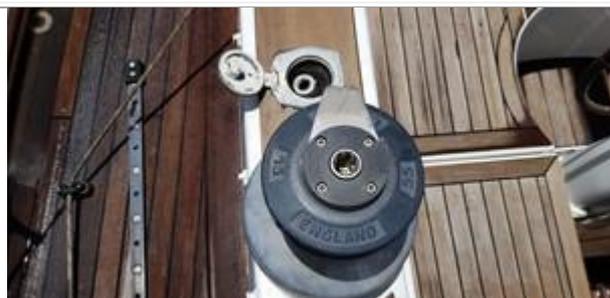
Poste 6.6 Winches

Les winches de génois, de spi et de mat tournent à la main, l'entretien d'usage reste à effectuer
Un winch de roof est manquant

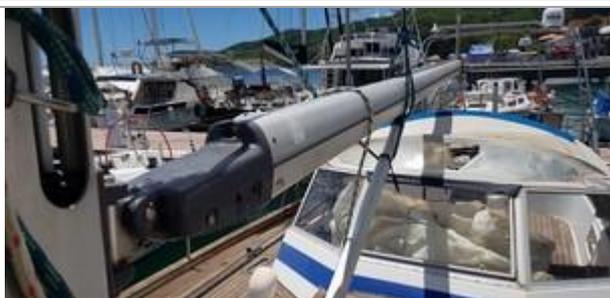
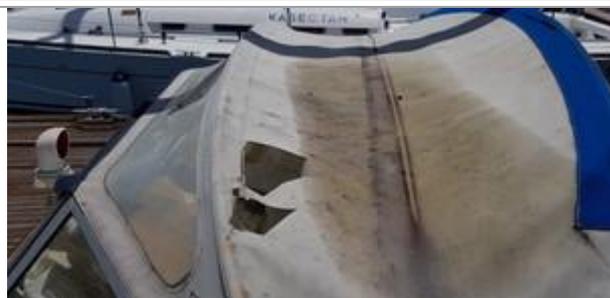
Poste 7.2 Tauds

La capote est dégradée ; il faut cependant considérer celle-ci comme un gabarit utile pour la refaire.

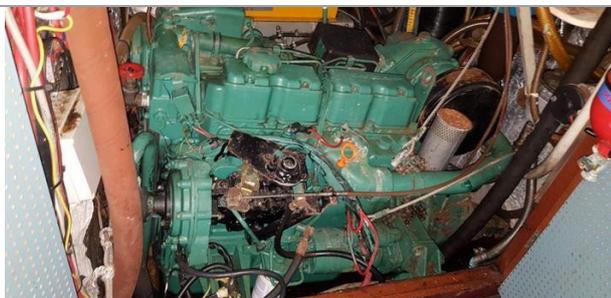
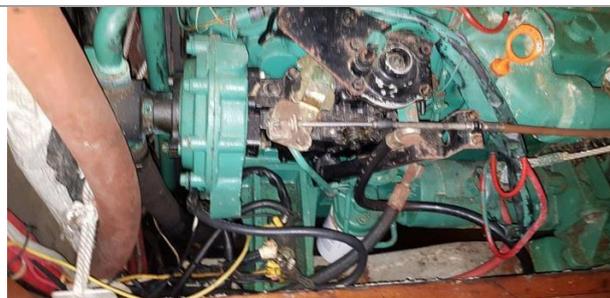
Poste 8.1 Moteur de propulsion

Le moteur de propulsion n'a pas été démarré, nous conseillons la remise en route avec l'aide d'un mécanicien compétent.

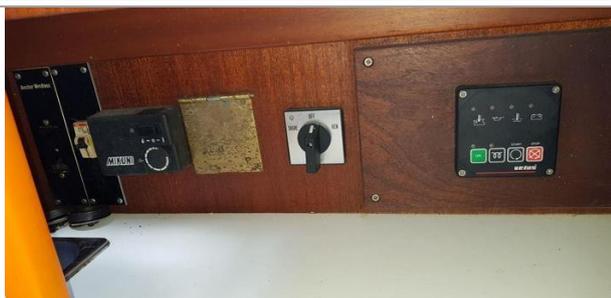
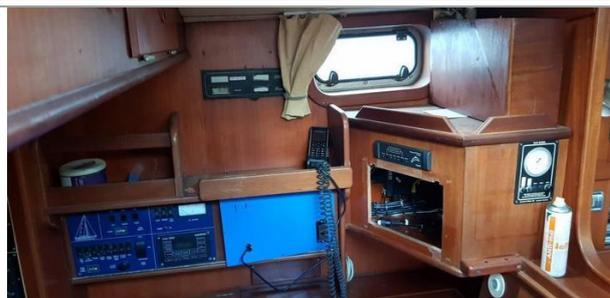
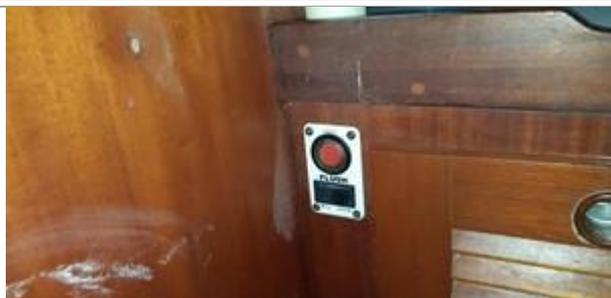
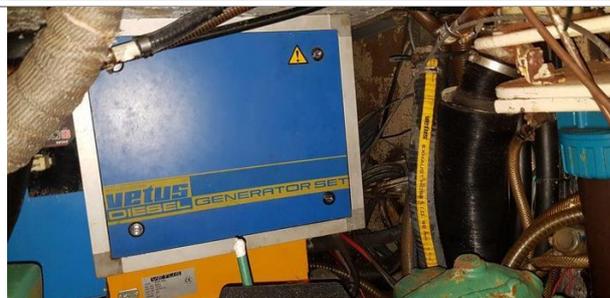
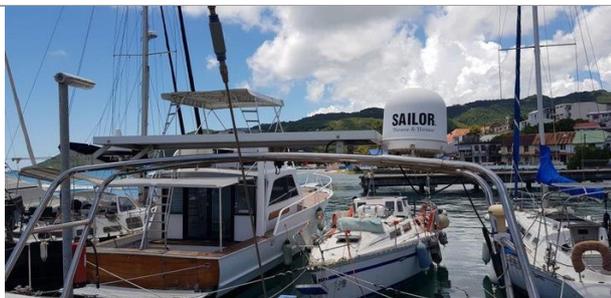
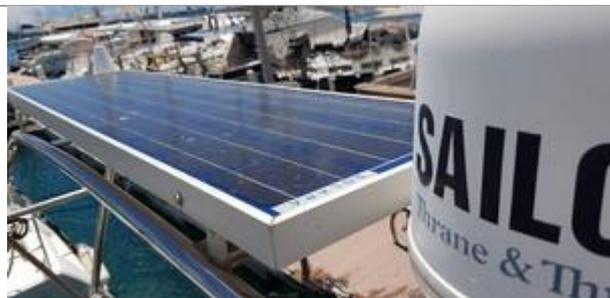
9 ELECTRICITE

Navire très complet, tant en charge (panneaux solaire, générateur) qu'en équipements (toilettes électriques, radio etc...)

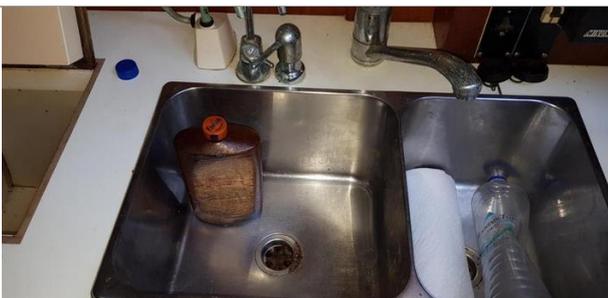
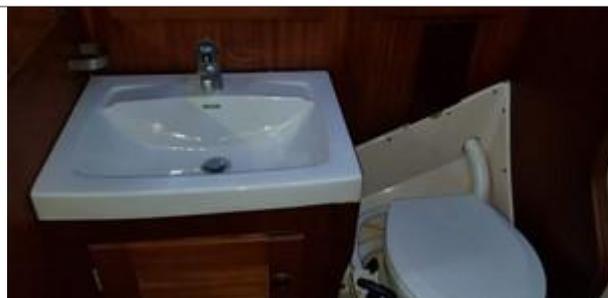
Poste 10.2 Eau

A noter la présence d'un groupe de dessalement d'eau de mer dont le fonctionnement restera à contrôler.

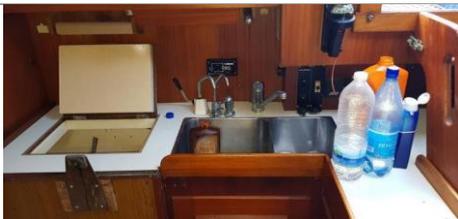
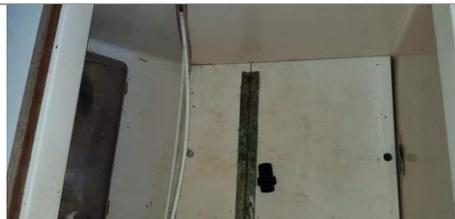
Poste 10.3 Froid

Frigo de bonne taille dont le fonctionnement restera à contrôler

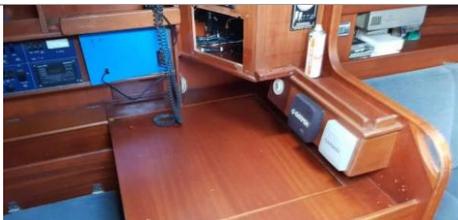
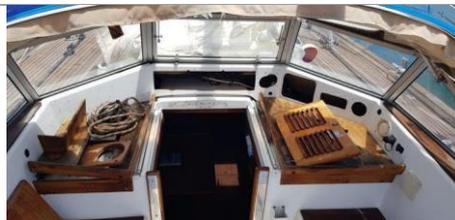
11 EQUIPEMENT DE NAVIGATION

Il est d'usage que le matériel électronique probant soit mis aux scellés, reste que nombre d'appareils de pont ont disparus, probablement pillés.

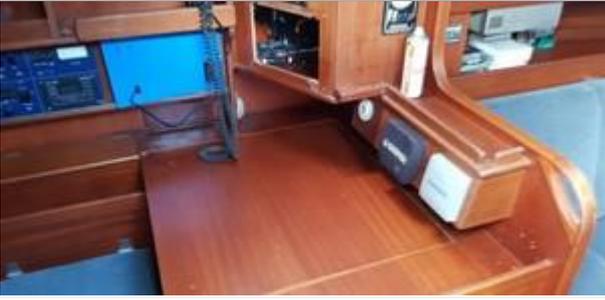
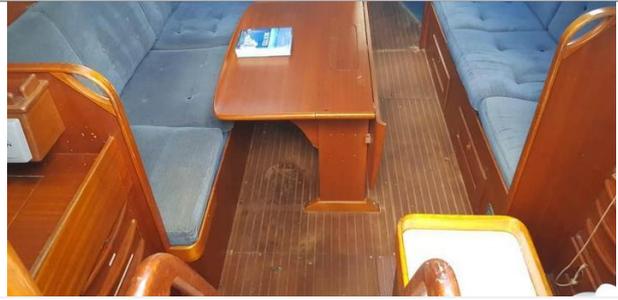
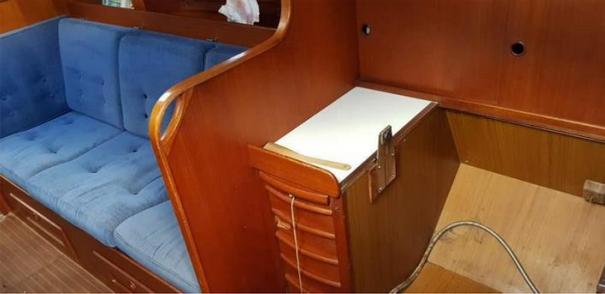
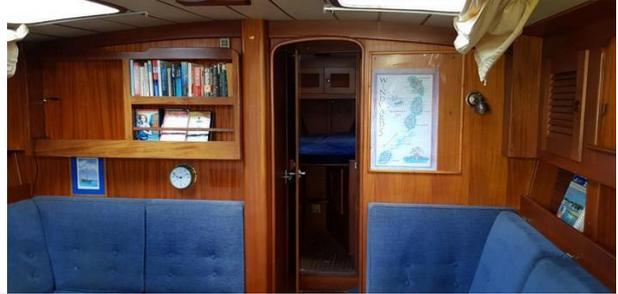
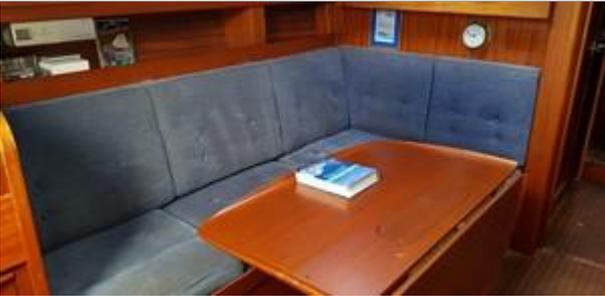
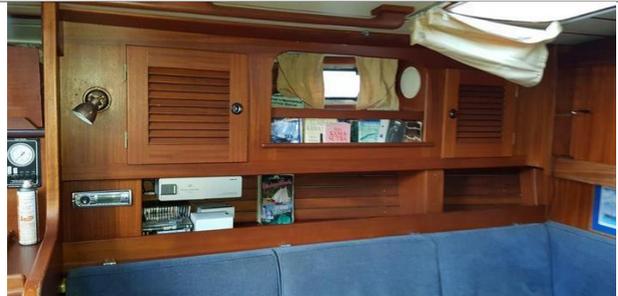
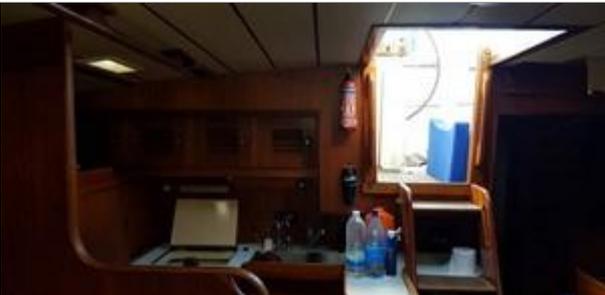
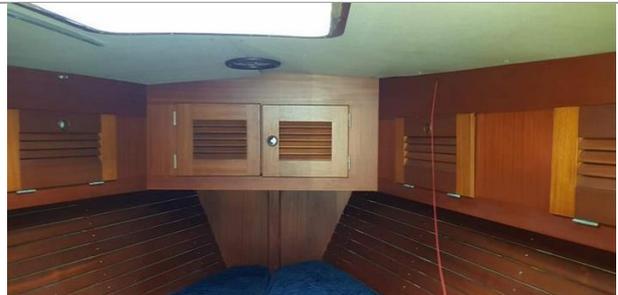
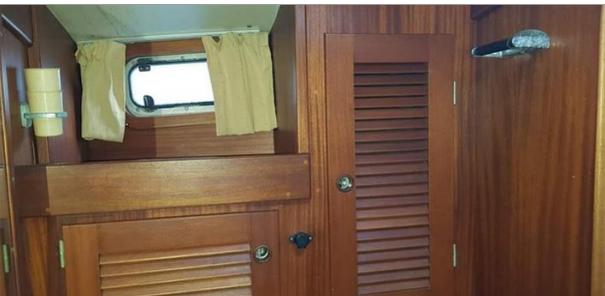
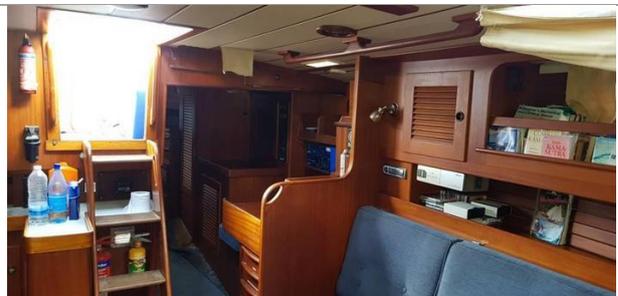
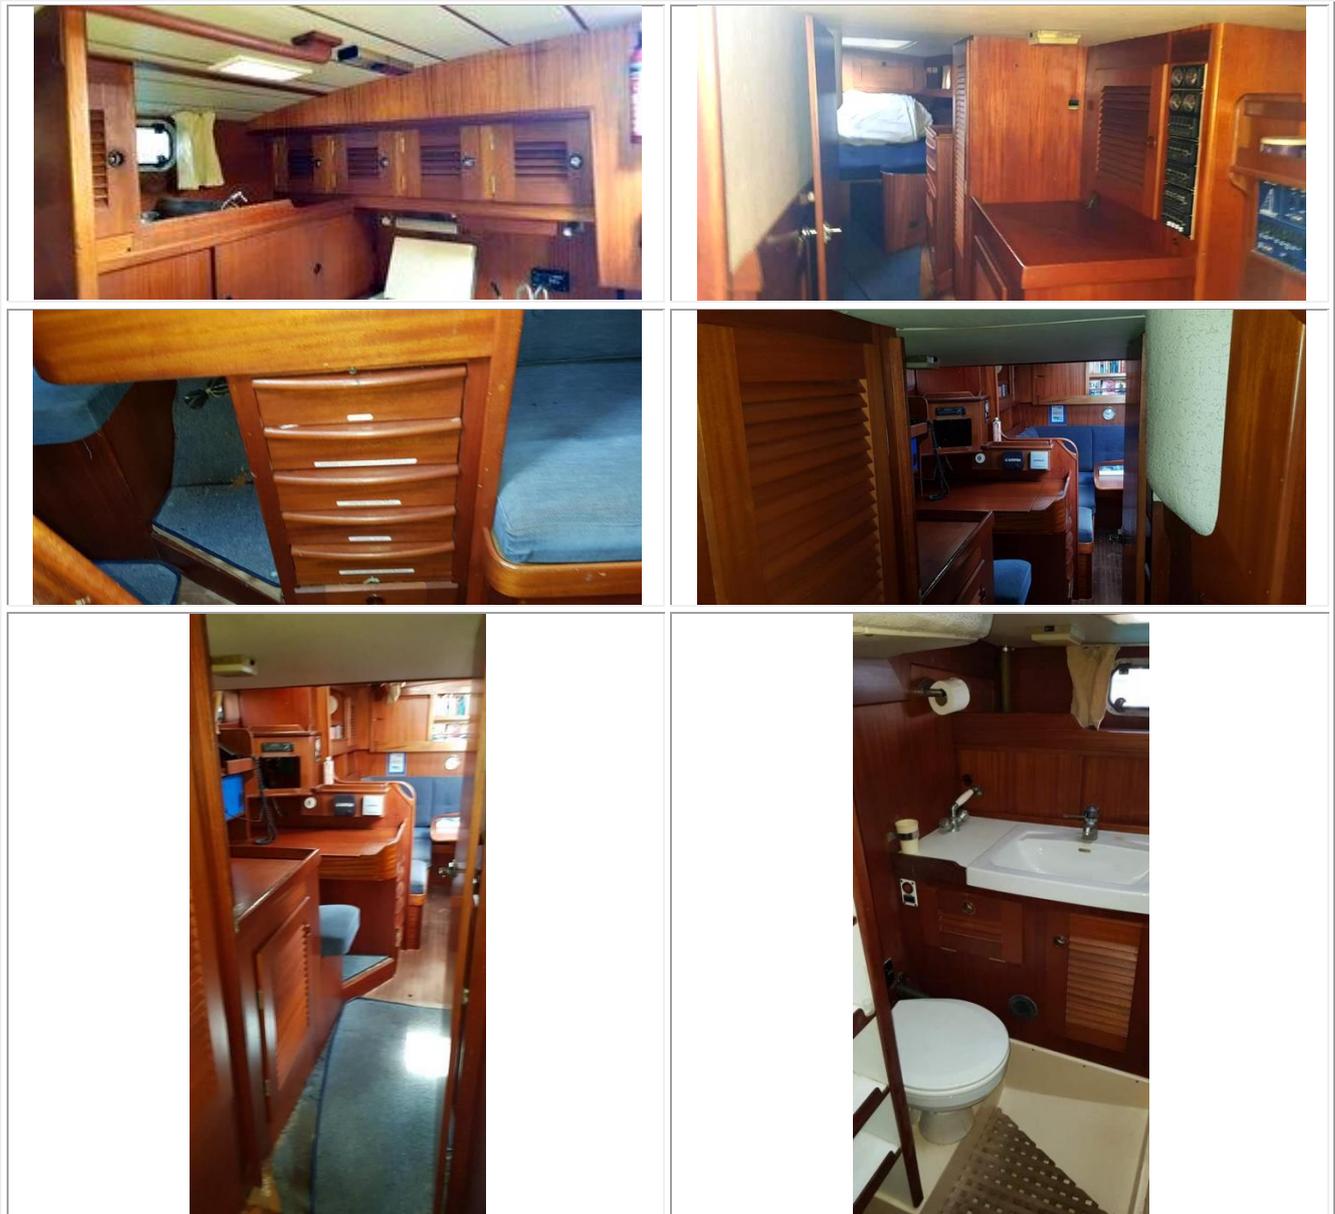
12 AMENAGEMENT INTERIEUR

L'ensemble est bien réalisé avec des bois de qualité, bien ventilé, les coussinages sont de bonne apparence, l'ensemble plait à l'œil.

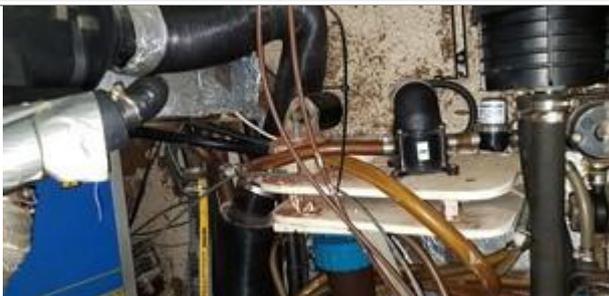
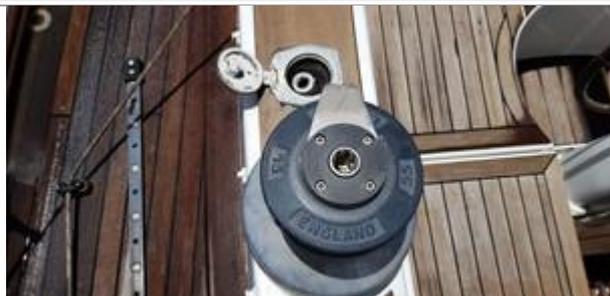
Poste 13.1 Assèchement

Pompe de cale électrique, pompe de cale à main, l'ensemble reste à tester, éventuellement à remettre en ordre.
