Rapport d'enquête technique

ABORDAGE

CONDOR VITESSE

LES MARQUISES

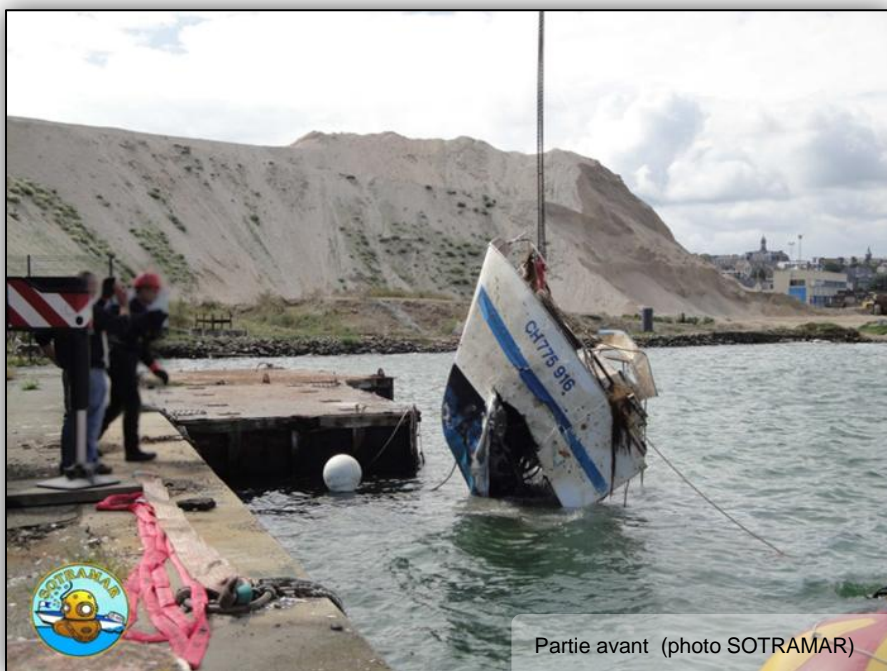
Le navire est perdu. Il a été coupé en deux au niveau de sa timonerie ; la partie avant a probablement coulé rapidement ; la partie arrière s'est maintenue à flot, puis a coulé après l'opération de sauvetage des deux matelots. L'épave a été renflouée.

Partie avant (photo SOTRAMAR)

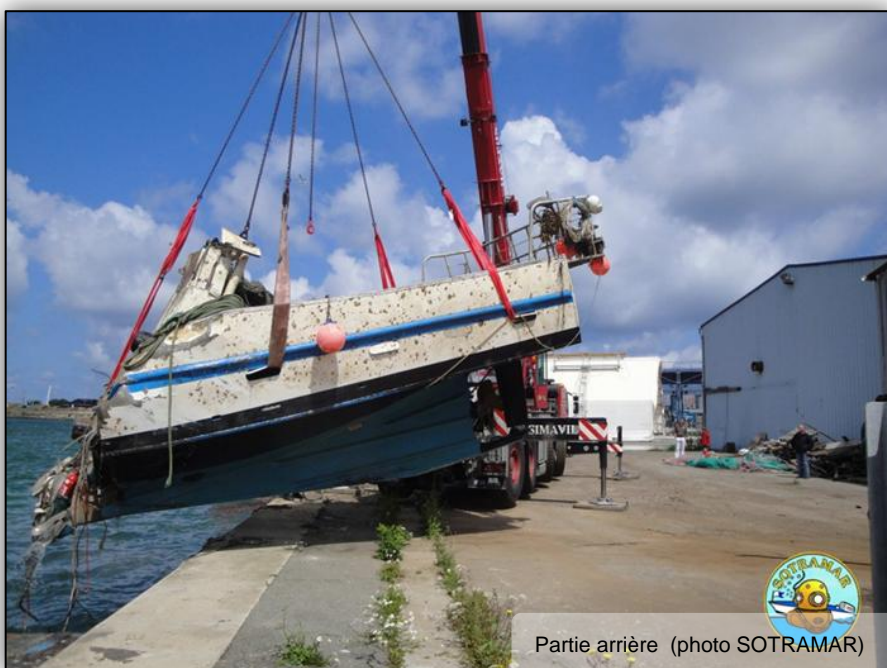
Partie arrière (photo SOTRAMAR)

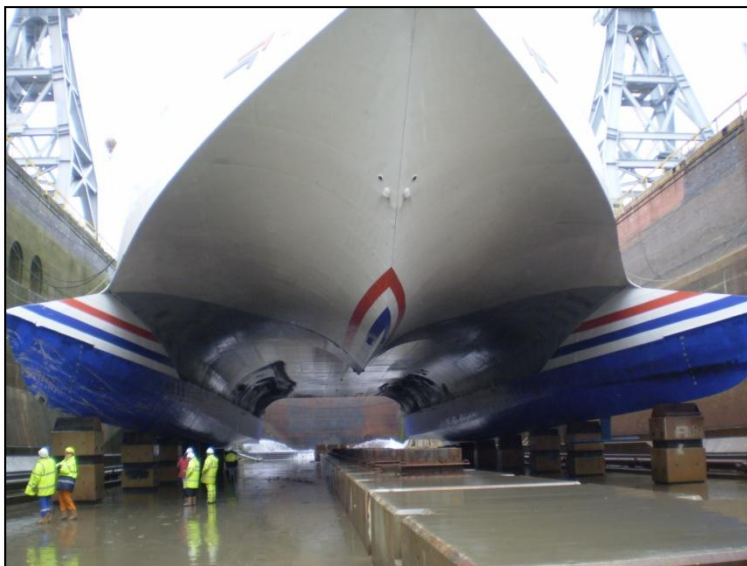
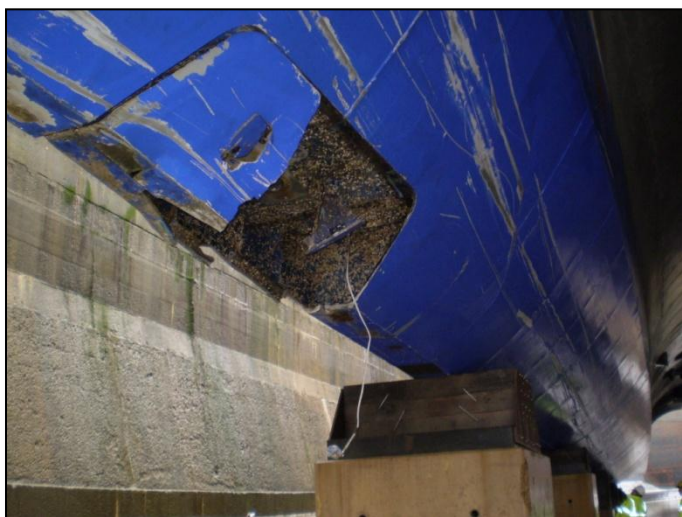
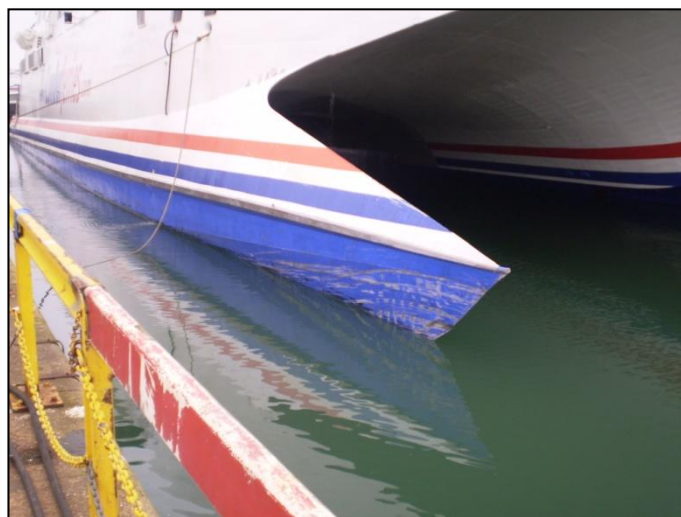
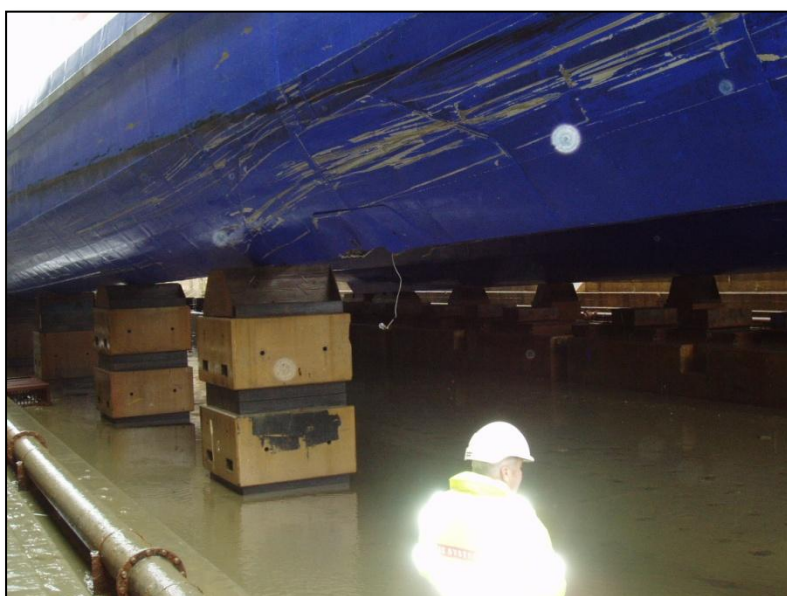
L'étrave de la coque tribord présente un écrasement à environ 1,50 m de son extrémité supérieure, qui matérialise probablement le point d'impact initial. D'importantes traces de frottements sont présentes des deux côtés de la coque tribord depuis l'étrave sur une longueur d'environ 44 mètres. Le patin (foil) tribord a été arraché et a occasionné une voie d'eau dans le compartiment n° 1.

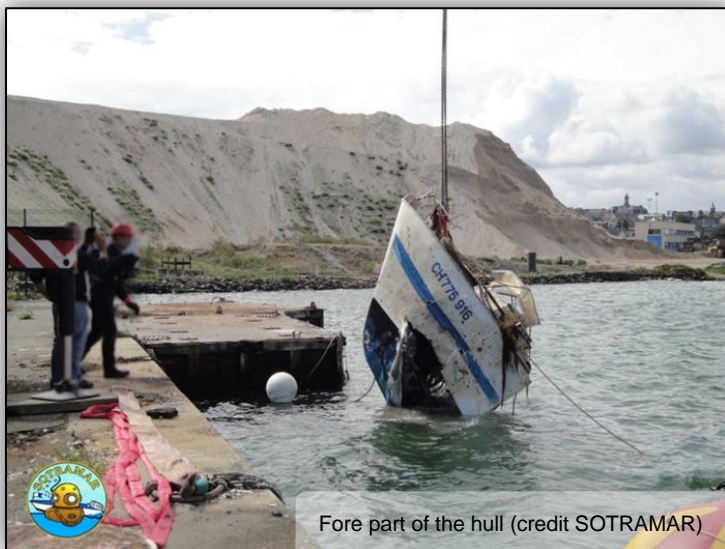
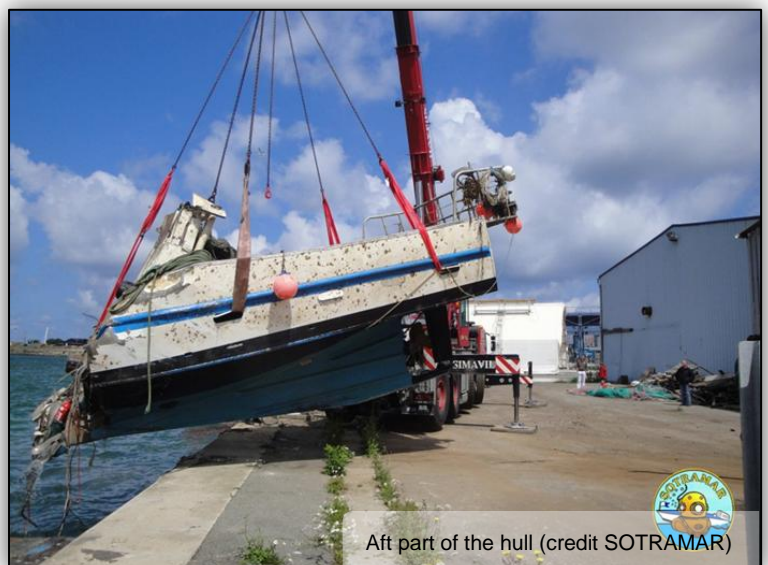
The vessel is lost. She had been cut in two parts in the wheelhouse area; the fore part had probably sunk quickly; the aft part kept afloat, then sank after the 2 hands rescue operation. The wreck has been floated.

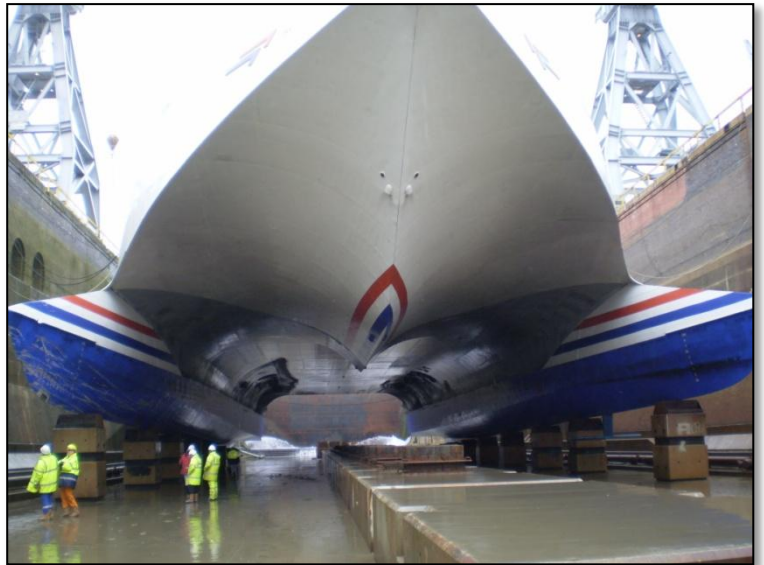
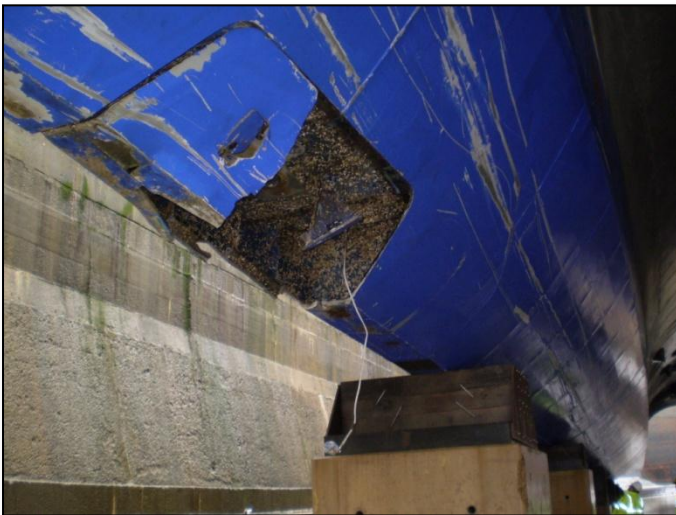
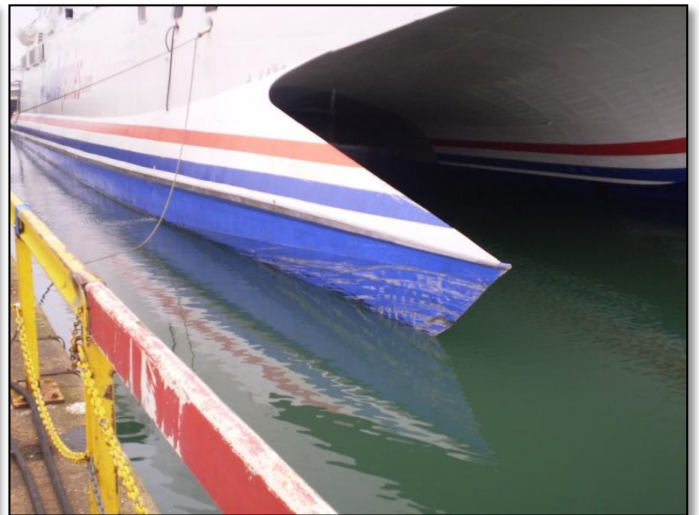
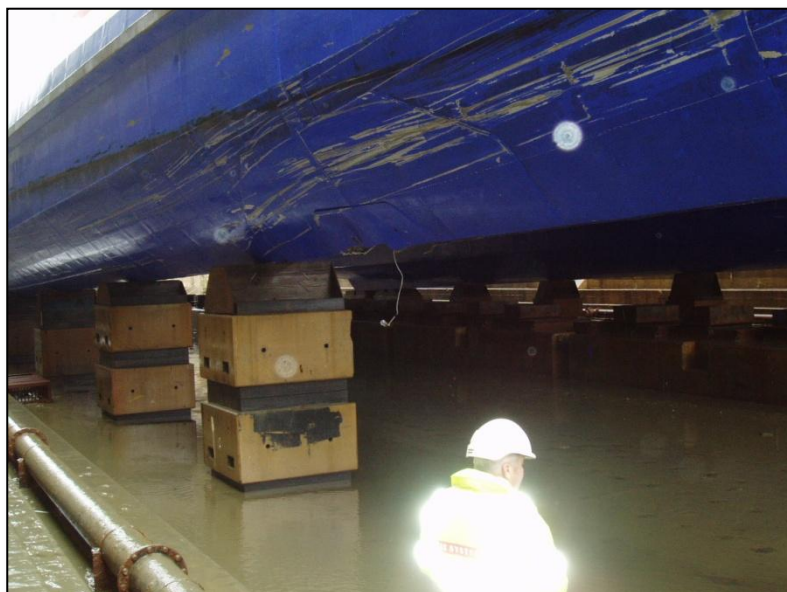
The starboard bow was crushed at about 1.5 m from its upper part, which probably shows the initial impact point. Important 44 meter long scratching marks are visible from the bow on both sides of the starboard hull. The starboard foil had been torn off, causing a leak in n°1 compartment.
