Manille Textile

Protocole d'expérimentation

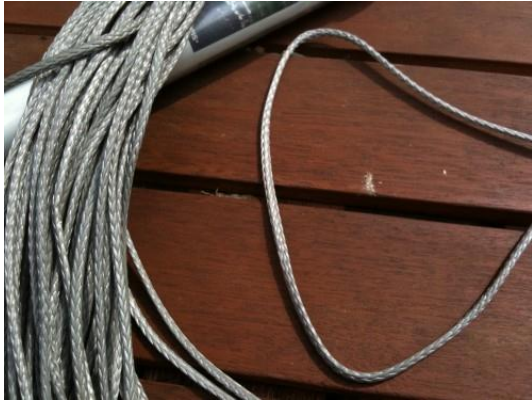
Pour une manille d'environ 10cm, prenez 80 cm de cordage, et pliez-le en deux.

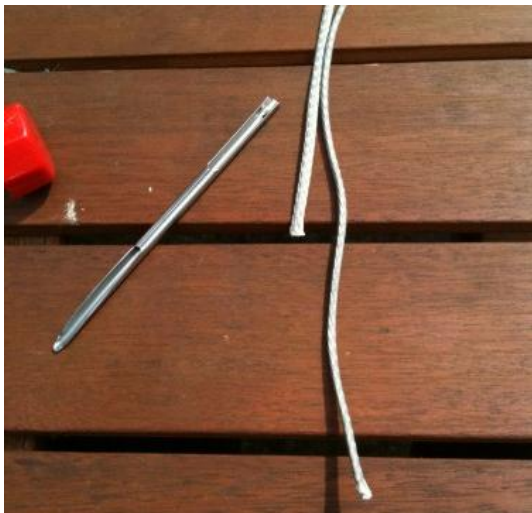
Puis prenez le plus long, insérez le dans l'aiguille creuse, et rentrez l'aiguille à la pliure du bout.

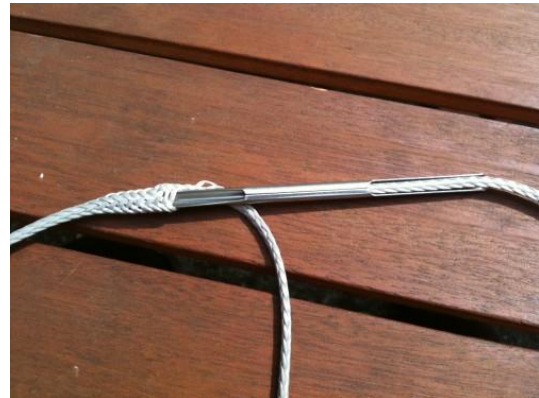
Faites passer l'aiguille dans le cordage, en prenant soin de ne pas casser de fibre, et ressortez environ 10 cm avant la fin.

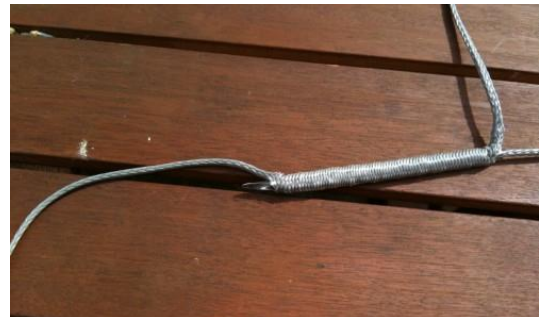
Mettez un arrêt (comme une aiguille par ex) dans la pliure, pour éviter qu'il ne rentre dans lui-même. Puis, avec vos doigts, lissez le cordage vers le bas.

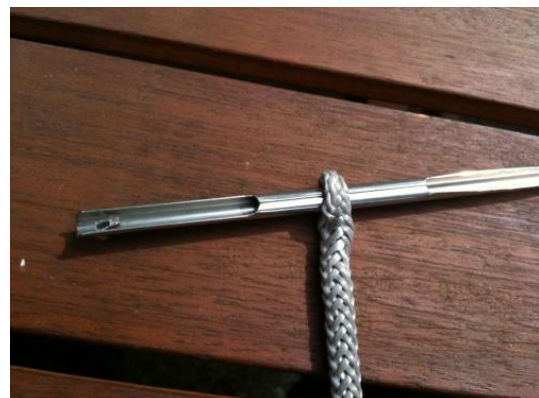
Vous devriez, normalement, arriver à ça :

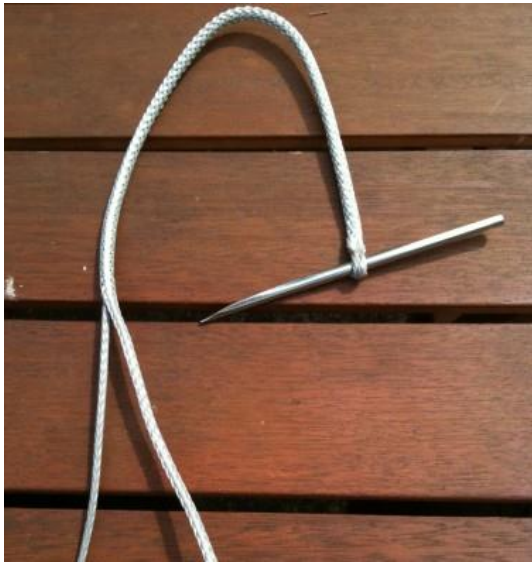
Avec les deux extrémités, réalisez un nœud de sifflet de Bosco.

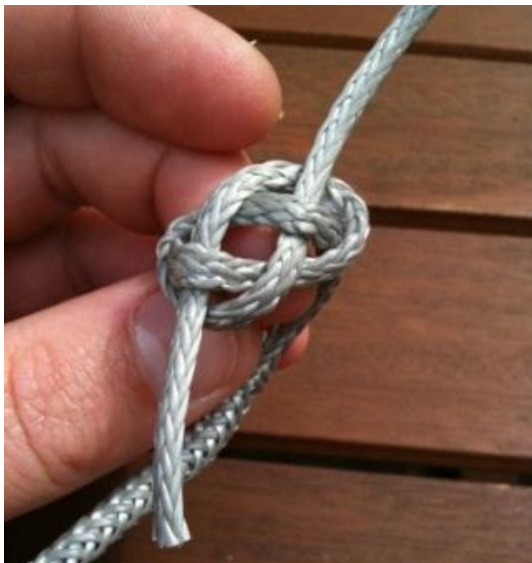
Prenez soin de laisser un espace sous le nœud, puis souquez le nœud de sifflet de Bosco.

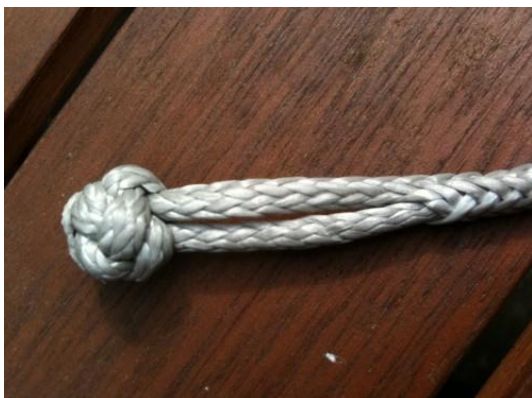
Le montage est terminé, il n'y a qu'à mettre le nœud en place.

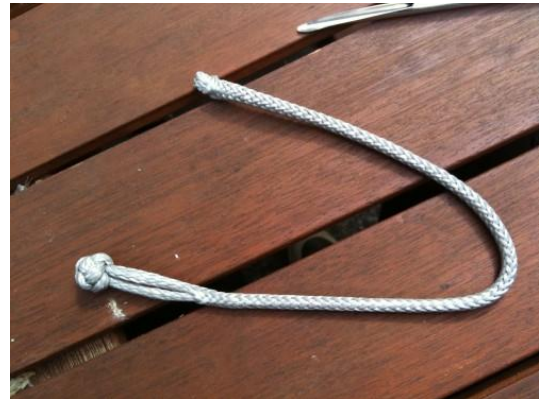
Passez l'extrémité à l'intérieur de l'ouverture sous le nœud de sifflet de Bosco.

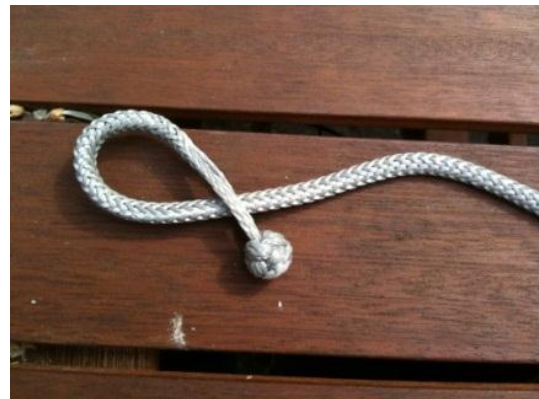
Formez un œil en ouvrant l'extrémité (il suffit de tirer le celui que l'on a rentré auparavant)...

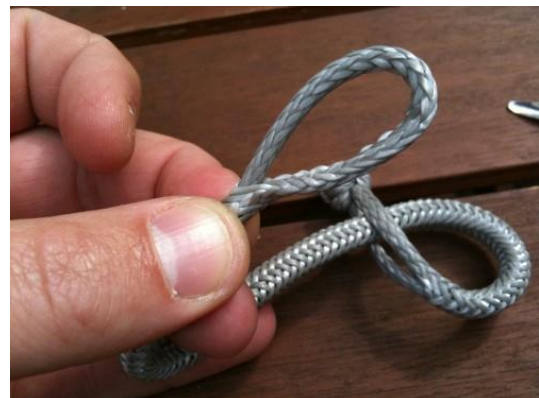
Puis passez le bouton dans l'œil.

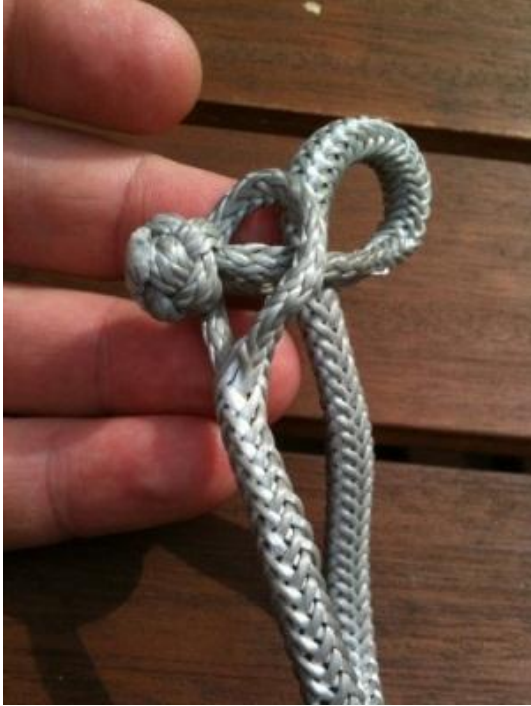
Lissez de manière à refermer l'œil sur la base du bouton et donnez à l'ensemble une forme de huit.

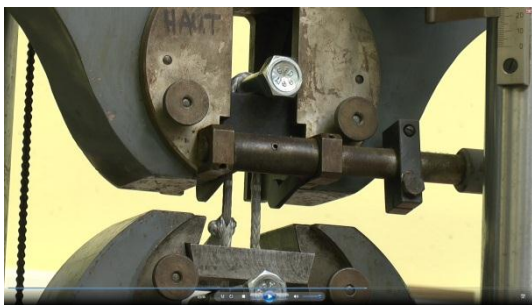
1, A environ 2 400 daN, le nœud de Bosco glisse.

Le premier essai n'as pas été concluant. Le nœud de Bosco a glissé à partir de 2 400 daN. Nous n'avons donc pas pu constater d'une déformation ou d'une rupture de la manille.

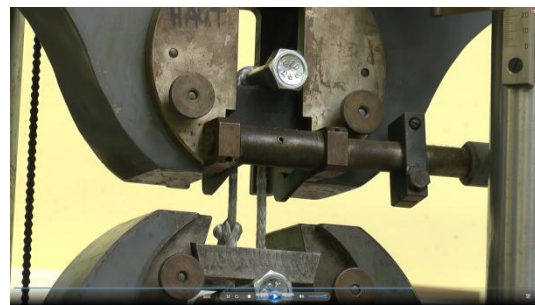
2, Le glissement n'est pas visible à l'œil nue, mais le déplacement est continue tandis que la force de traction est constante.

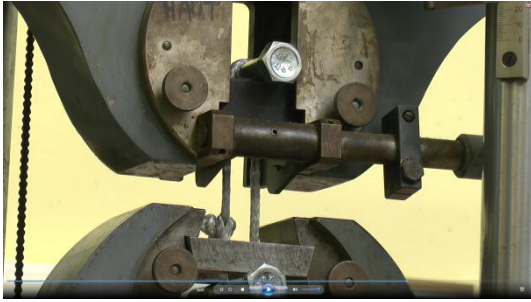
3, Les brins libres sont « ravalés » par le nœud, un brin libre « s'échappe » du nœud. Le nœud de Bosco est défait.

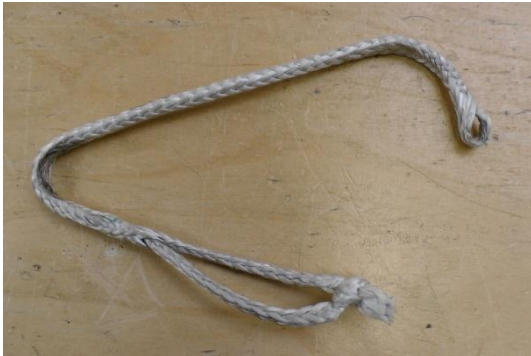
Etat générale de la manille après l'essai.

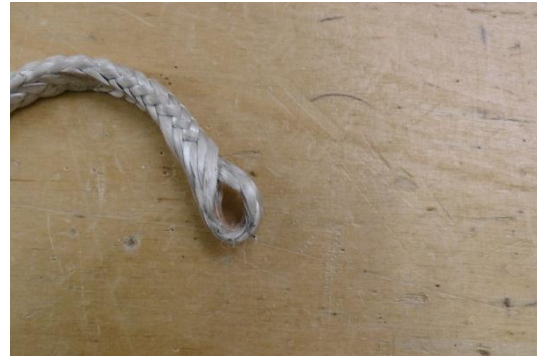
L'épissure n'a subi aucun dommage en cisaillement.

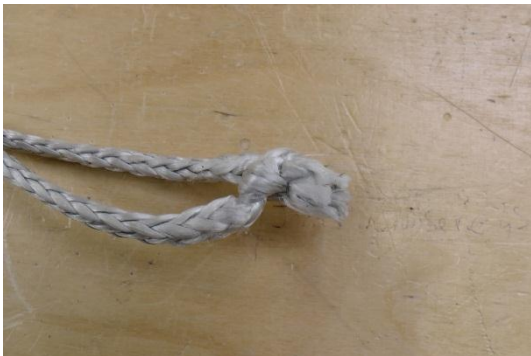
Ce qu'il reste du nœud de Bosco après l'ouverture de la manille.

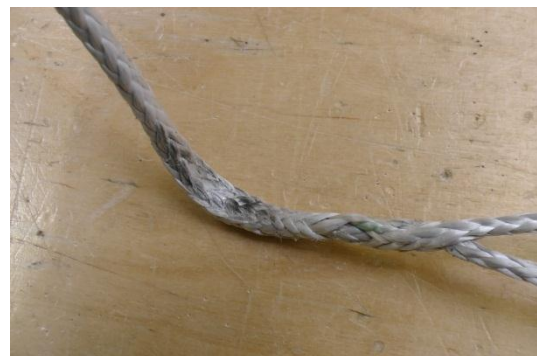
La manille est un peu raide après l'essai. Il n'y a pas non plus de début de cisaillement à l'endroit des axes.

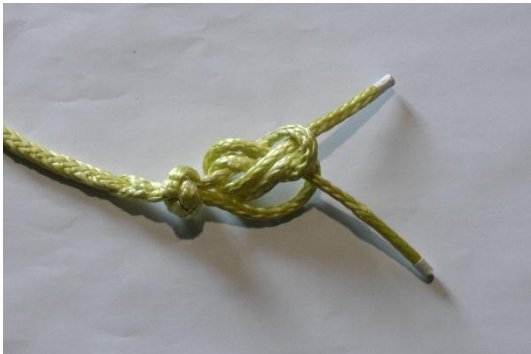
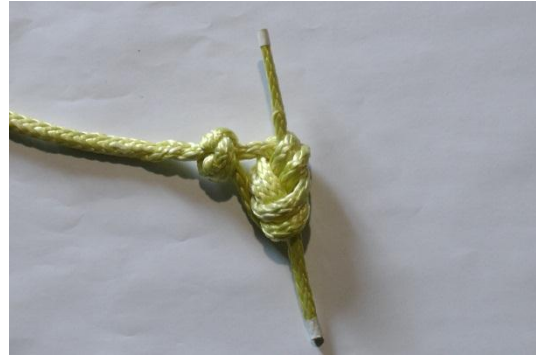
Etape 2 : Le deuxième brin est tressé dans le huit comme on le fait pour joindre deux cordes.

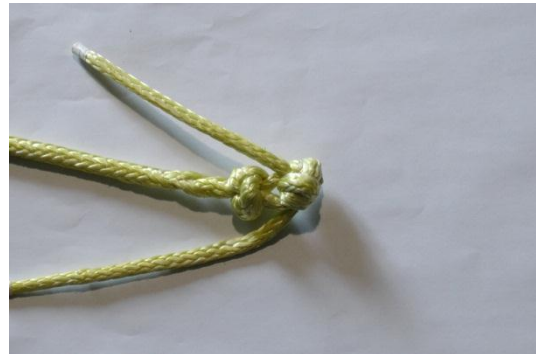
Etape 3 : Serrer le nœud de huit.

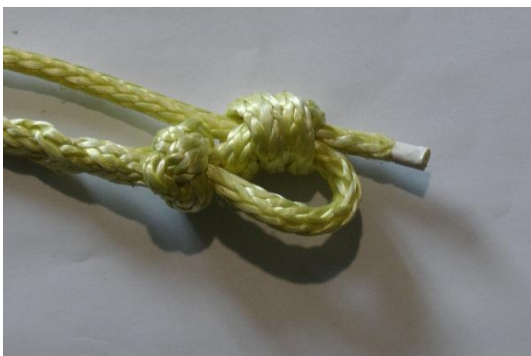
Etape 1 : Sur un brin libre, confectionner un triple capucin qui enserre le deuxième brin libre.

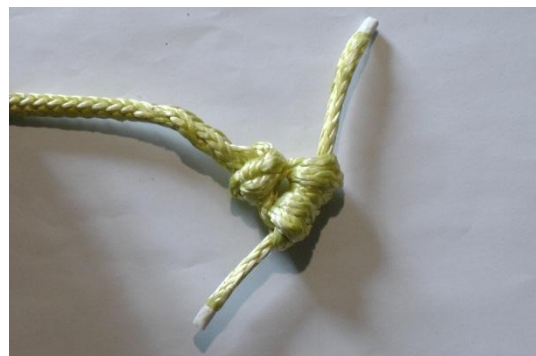
Etape 2 : Terminer le nœud de jonction de corde en réalisant un deuxième nœud de capucin triple avec le deuxième brin libre.

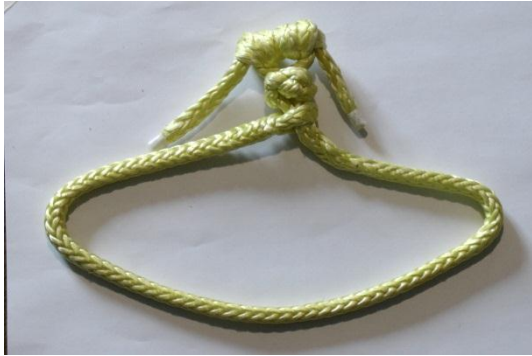
Etape 3 : Serrer le nœud de pêcheur double.

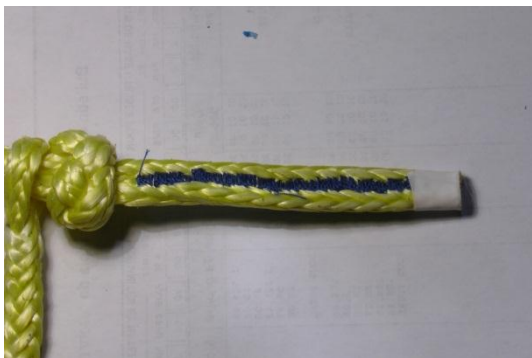
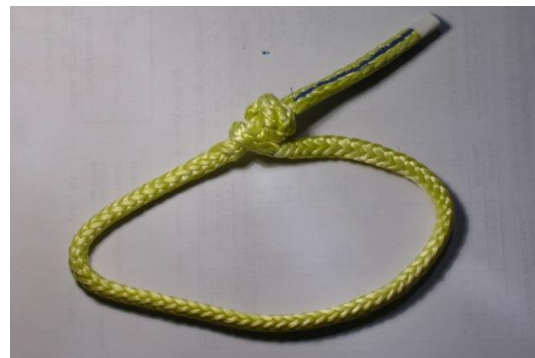
Les deux brins libres sont cousus avec un point en zigzag.

Une manille avec un nœud de Bosco est confectionnée. Les deux brins libres sont alors cousus entre eux sur une longueur d'environ 10 cm avec un fil dit « haute ténacité » en polyester traité anti-UV grâce à une machine à coudre. Ce fil est apparemment d'une résistance de 5 kg (d'après son fabricant).

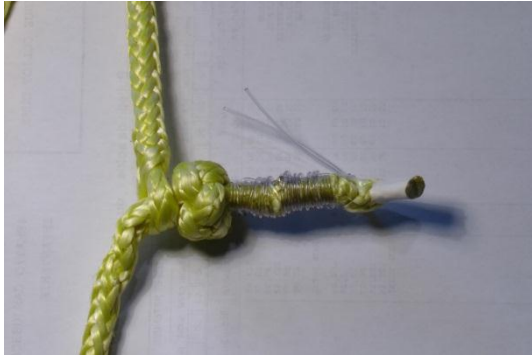
Le fil de pêche traverse chaque brin pour les rassembler ensuite.

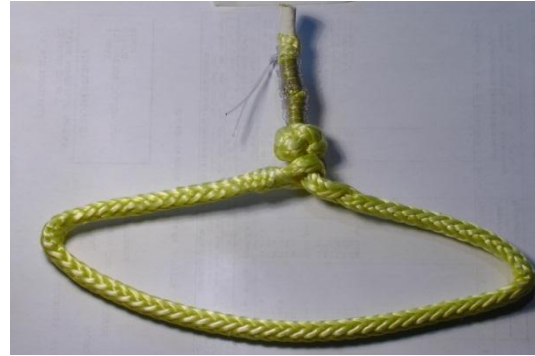
Ce « tissage » a été réalisé à la main sans outils par manque de moyens. Ce fil étant très dur à travailler, la qualité de ce nouage est mise en doute.

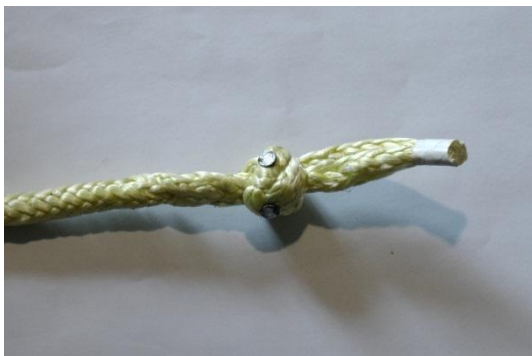
Les pointes ont été enfoncées dans le nœud de Bosco à l'aide d'un marteau. Le surplus de la pointe a été coupé avec une tenaille.

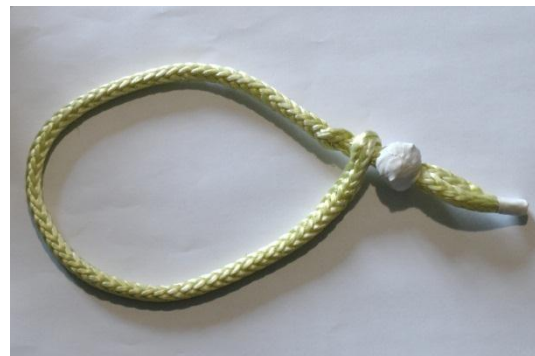
Un scotch enserre le nœud de Bosco afin d'éviter que les pointes ne s'échappent du nœud.

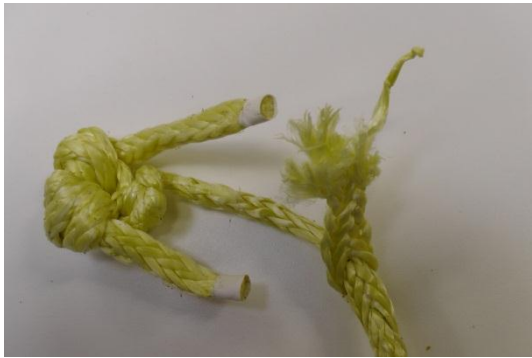
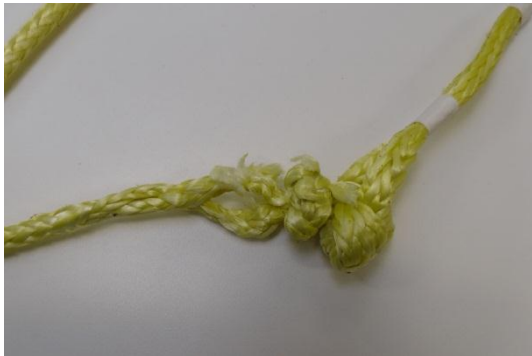
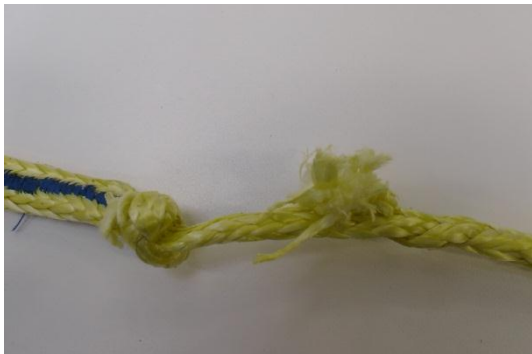
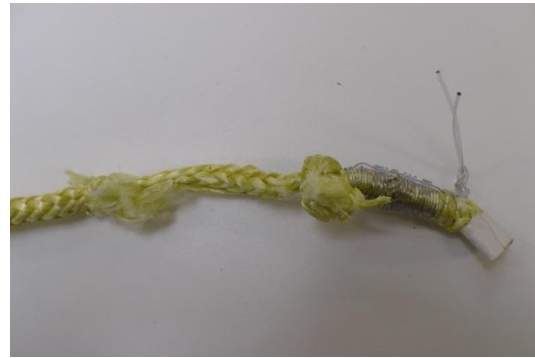
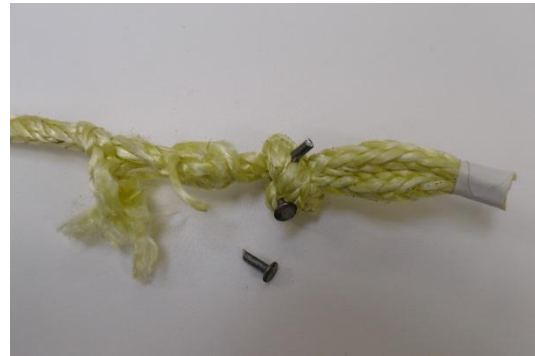
Photos montrant les nœuds de Bosco après les essais.

Les systèmes anti-glissement sont peu sollicités.

C'est toujours la gaine extérieure qui rompt au même endroit.
