Changement des boulons de quille Sangria PTE Lady M - 1971

Suite à plusieurs constats de présence de rouille et d'eau suintante au niveau du joint de quille, j'ai décidé de faire changer les boulons de quille de Lady M. Les travaux ont été réalisés par le chantier KVK de Brest.

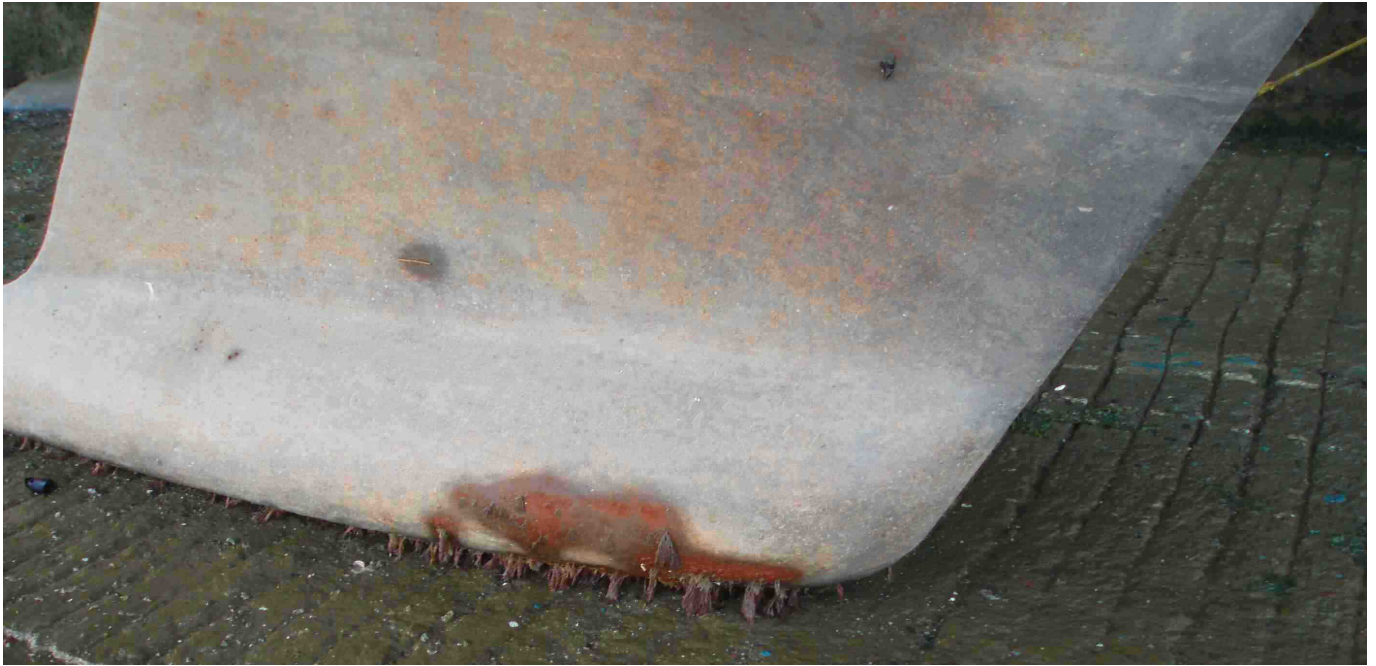
Apparition de rouille suite à une rencontre involontaire avec le fond de la mer d'Iroise...

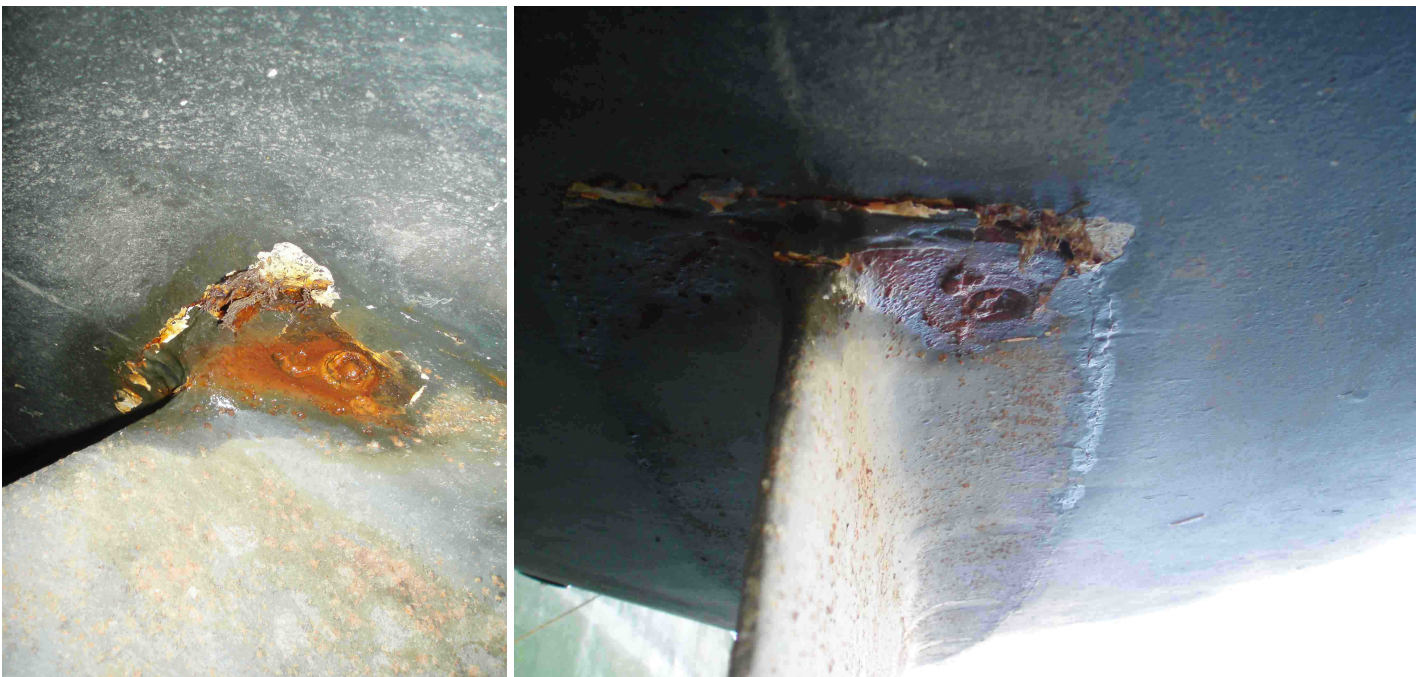
Extrémité de l'un boulons arrière fortement rouillé

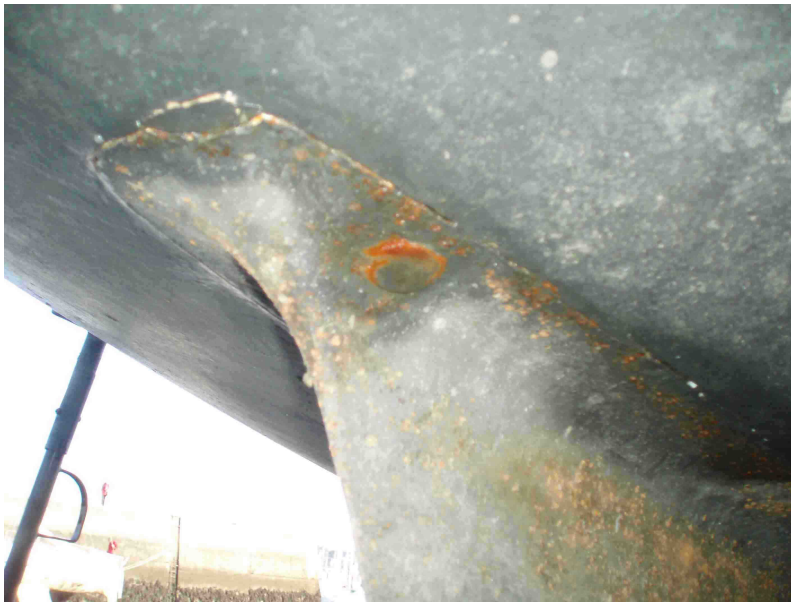
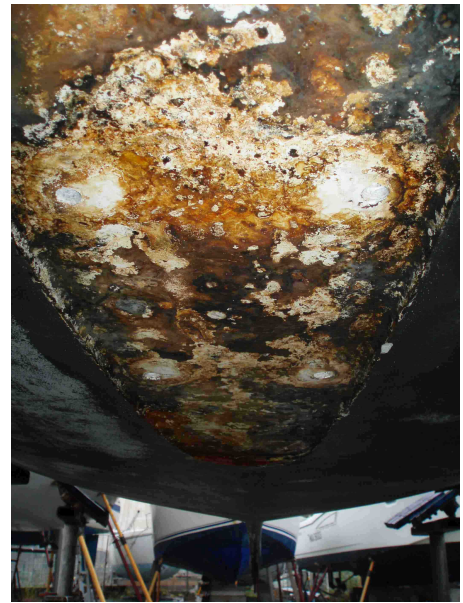
Présence de rouille sur la tête de l'un des boulons avant . Une fois déquillée, la semelle est à nettoyer, le joint d'origine a quasiment disparu, seules quelques traces subsistent...

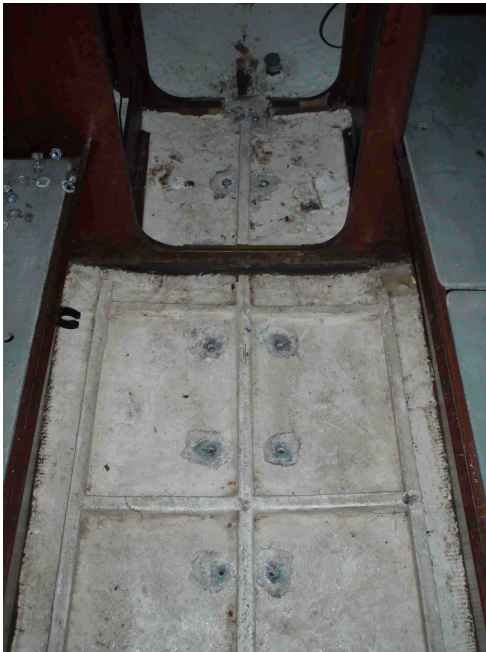
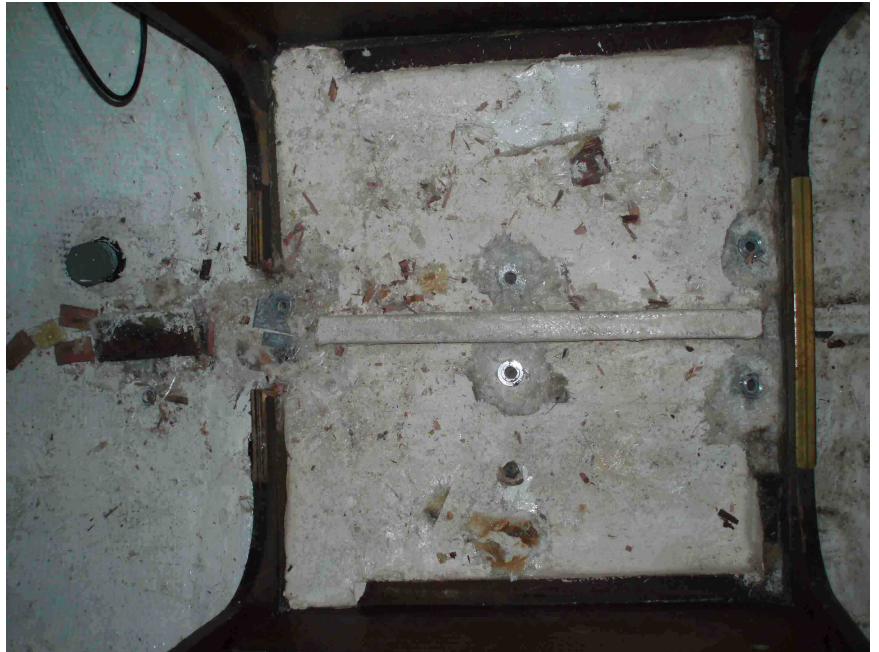
Vues de l'intérieur une fois démontée. Il y a 12 boulons (!) de quille. Ils sont tous accessibles à l'exception d'une paire qui se trouve sous la cloison avant.

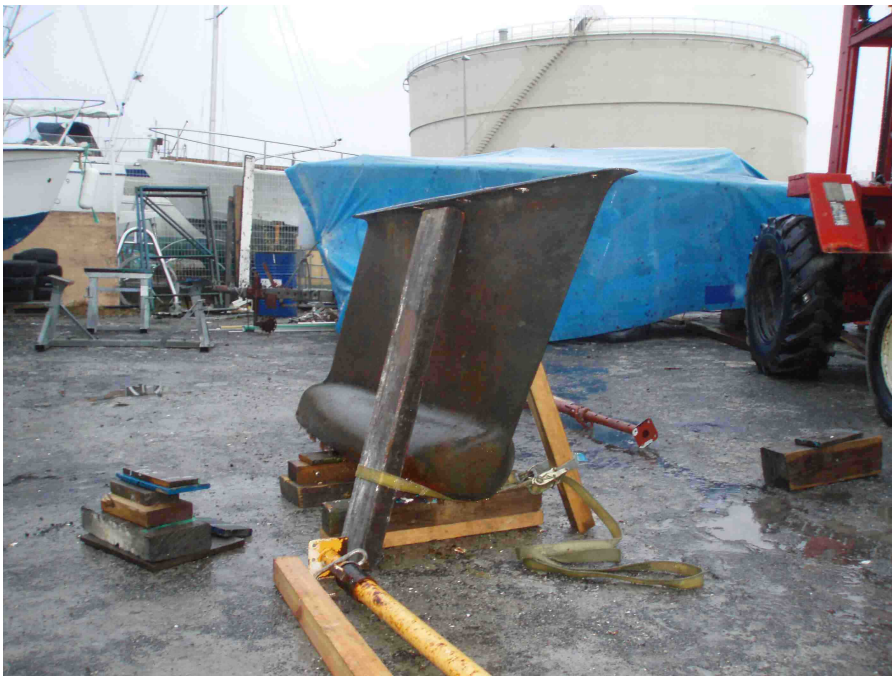
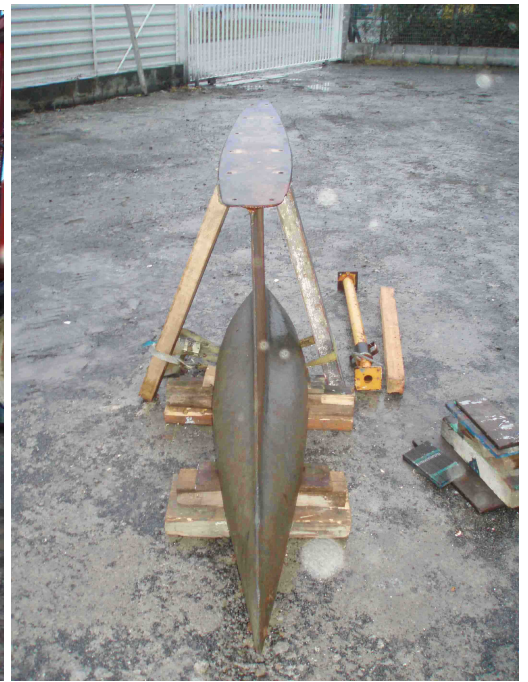
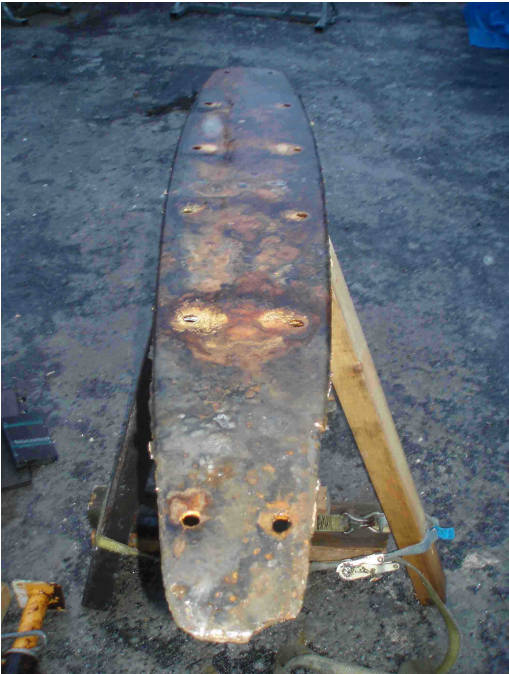
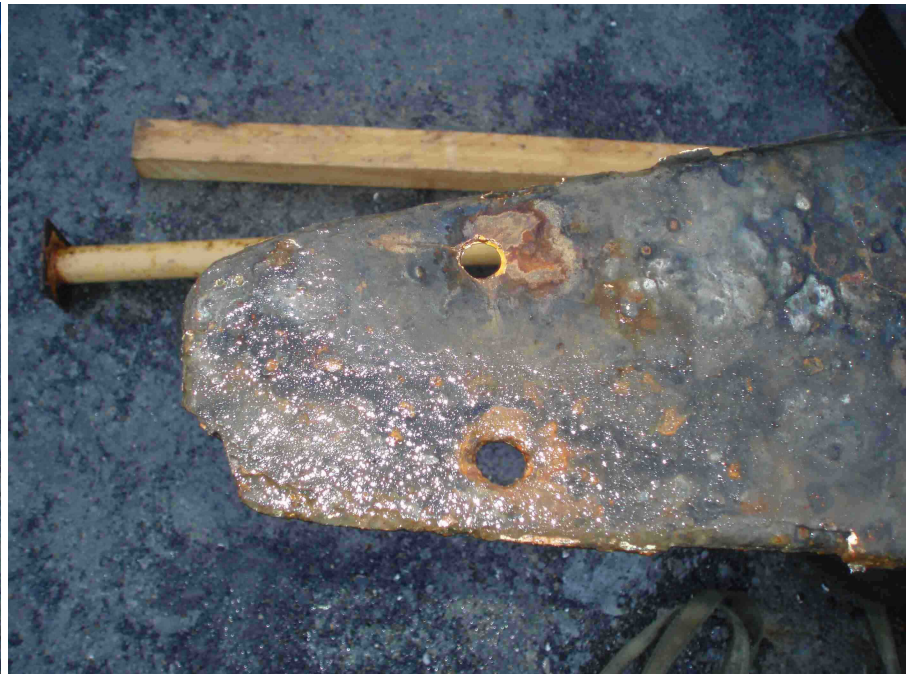
Agée de 40 ans, la quille est globalement en bon état, le chantier aura quelques trous à boucher après sablage.

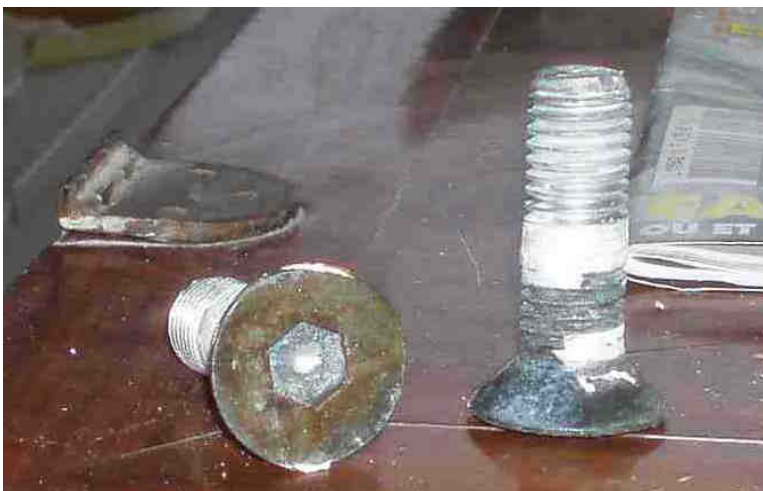
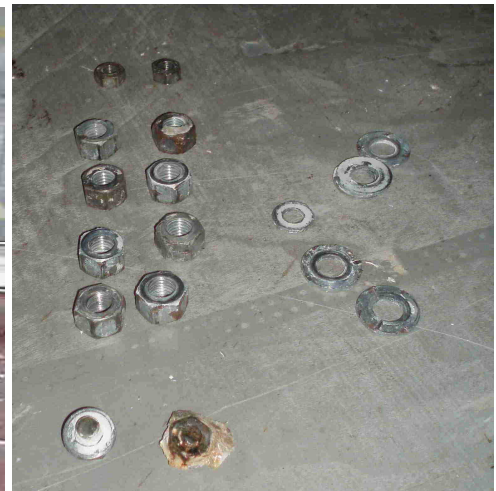
Sur les douze boulons, seuls deux étaient réellement oxydés, tous les autres étaient globalement en bon état...

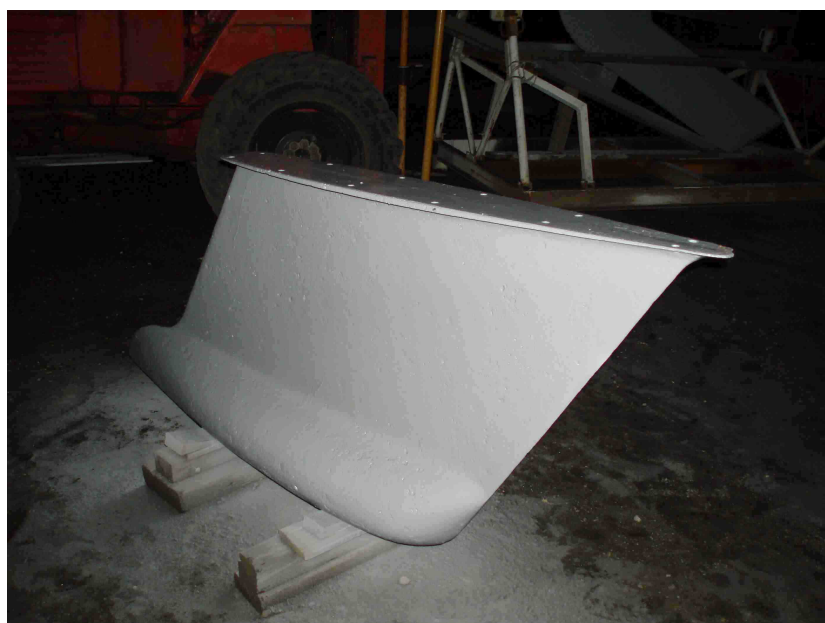
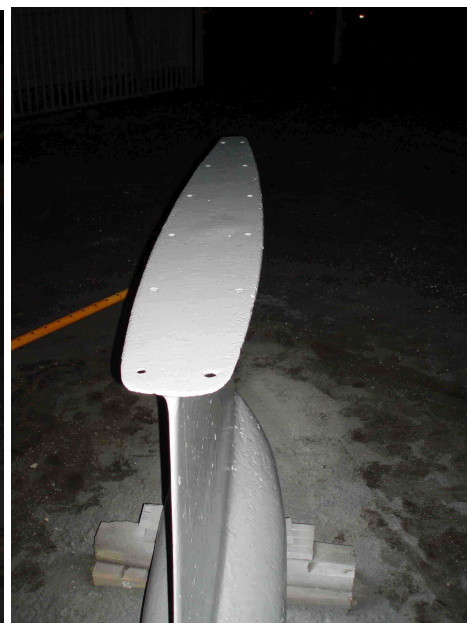
Prête à être reposée, c'est reparti pour 40 ans!
