TITRE : TITANIC : Une autopsie métallurgique

Document principal d'après un article Savoir l'Acier : TITANIC : Une autopsie métallurgique

## Une autopsie métallurgique

### Rupture et naufrage Vraquier «FLARE» dans le Détroit de Cabot 16 janvier 1998

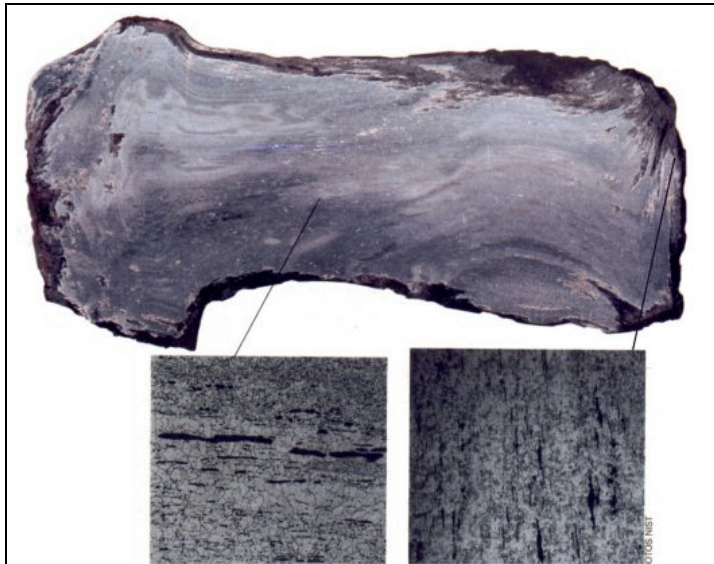
Figure 3 Le microscope révèle les failles  
Sciée dans sa longueur, ce rivet révèle que le fil des inclusions court selon son axe (à gauche). Au bout du rivet (à droite), le fil tourne brutalement à angle droit ; cette pliure des fibres crée une zone de très grande fragilité.

Quant aux rivets d'assemblage, l'examen de deux exemplaires a révélé la présence d'importantes inclusions de silicate de fer provenant du laitier d'élaboration, et étalées en couches lors du forgeage du rivet. Non seulement leur fraction volumique (9,3%) excédait trois fois la valeur considérée comme maximale, mais encore leur distribution géométrique était péjorative. Le martelage de la tête interne provoquait en effet une angulation importante de leur trajet, produisant une concentration de contraintes dans cette zone critique. De plus, lors de leur fixation, les rivets cédaient très rapidement leur chaleur au métal contre lequel ils étaient appuyés, aboutissant à un effet de trempe. En l'absence d'un traitement thermique ultérieur de détensionnement, cet effet fragilisait encore un peu plus le métal et l'aurait exposé, si le navire avait connu les effets du temps, à une corrosion sous contrainte dont les effets sont visibles sur les rivets examinés.

L'anomalie métallurgique des rivets est plus étonnante. De nos jours, les aciers pour fixations sont considérés comme des aciers spéciaux. La présence d'inclusions de laitier dans l'acier à rivets semble démontrer au contraire qu'à l'époque, la qualité de ces pièces semblait être considérée comme secondaire, peut-être du fait de leur redondance. Cette conjecture a été prise en défaut. Il faut néanmoins rappeler que seuls deux rivets (sur trois millions) ont été examinés, mais ils étaient tous deux de piètre qualité ; peut-être faudrait-il prélever des rivets encore fixés à l'épave pour ne pas subir un biais de recrutement (ramasser les rivets déjà détachés conduisant probablement à sélectionner les plus mauvais). Au cours de notre enquête documentaire, nous n'avons pu retrouver de publication concernant l'origine et la production industrielle des rivets. Les prochaines plongées sur le Titanic donneront à la recherche de nombreux autres rivets la prépondérance que leur rôle semble avoir eu dans le naufrage.

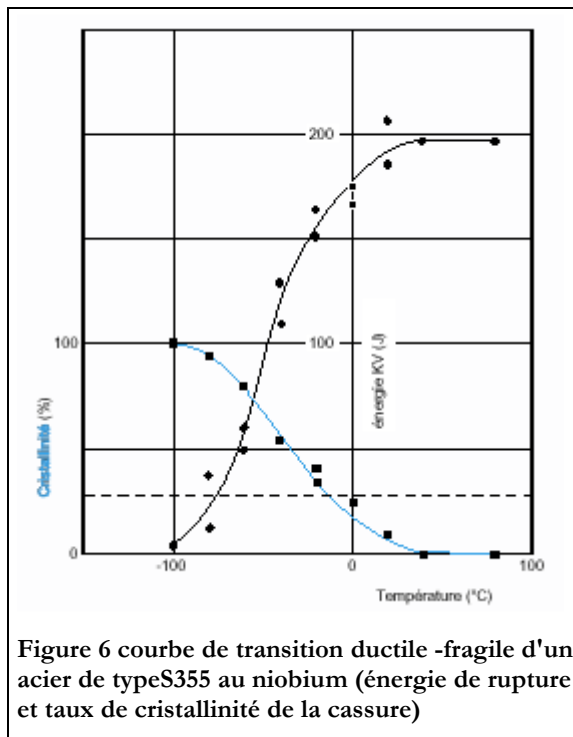
L'essai de flexion par choc sur éprouvette Charpy est un essai bien adapté à l'étude de la rupture fragile car il réunit les trois facteurs principaux qui favorisent ce mode de rupture : une vitesse de sollicitation élevée (choc), un système de contraintes triaxial (effet d'entaille), une température d'essai basse (rupture par clivage). Tous les aciers n'ont pas un comportement fragile à basse température. Les aciers austénitiques, grâce à leur structure cubique à faces centrées, sont en particulier insensibles à la rupture fragile. Les aciers à structure cubique centrée à l'état d'équilibre (ferrite) ou hors d'équilibre (martensite, bainite) sont tous caractérisés par l'existence d'une transition ductile-fragile. Lorsque la température de l'essai Charpy diminue, l'énergie de rupture passe d'une valeur élevée à une valeur faible dans un intervalle de température assez étroit (la zone de transition) et la cassure perd son aspect fibreux (cassure à nerfs, rupture ductile) au profit d'un aspect de plus en plus cristallin (cassure à grains, rupture par clivage). La figure 3 représente cette évolution dans le cas d'un acier de type S355 à l'état normalisé. La transition est assez progressive dans le cas de cet acier, puisqu'à 20 °C on observe déjà quelques traces de fragilité, mais que la rupture totalement fragile ne se produit que vers - 80 °C. Il existe différents critères que l'on peut déduire de la courbe de transition : - l'énergie de rupture au plateau ductile, correspondant au palier supérieur de la courbe KV (I) et à un taux de cristallinité nul de la cassure (197 J dans le cas de la figure 1), c'est le niveau ductile (ND) - la température de transition du faciès de rupture (50 % de cristallinité, FATT en anglais : - 35 °C sur la figure 3) - la température de transition à 27 J (TK 27 : - 75 °C sur la figure 3).

Figure 6 courbe de transition ductile-fragile d'un acier de type S355 au niobium (énergie de rupture et taux de cristallinité de la cassure)

Le critère à utiliser dépend du contexte : dans les études métallurgiques, la FATT a une signification physique plus claire, pour l'évaluation du risque de rupture fragile d'une construction, le critère TK 27 est plus pratique.

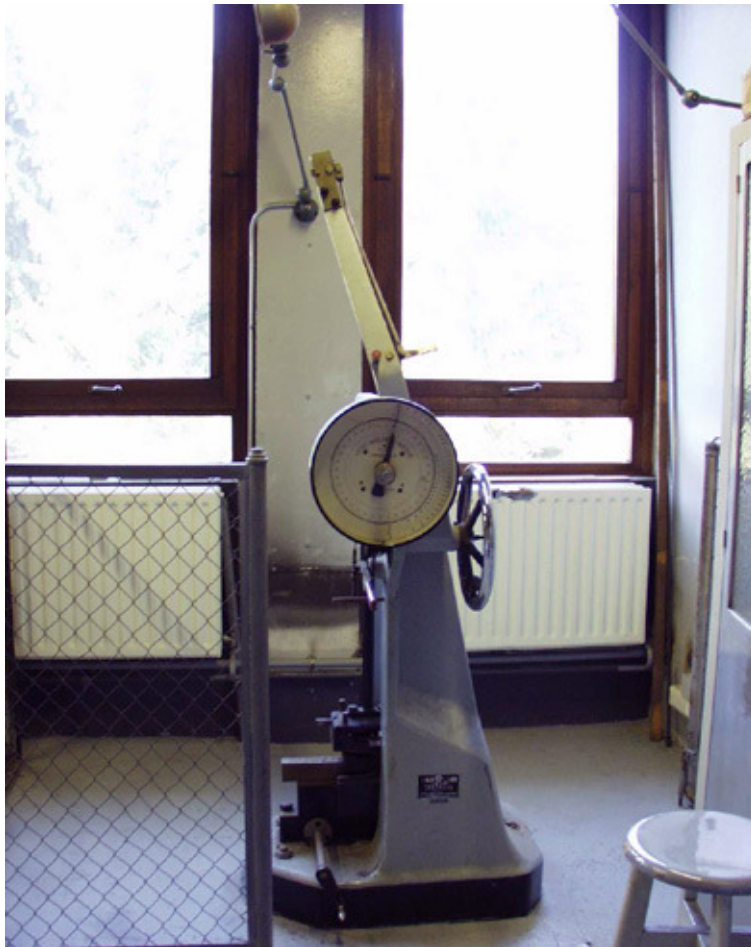
Mouton de Charpy

L'essai de flexion par choc (essai de résilience ou essai de rupture fragile) consiste à mesurer le travail nécessaire pour rompre, à l'aide d'une masse pendulaire, un barreau usiné de forme carré de 1 cm<sup>2</sup> de section, entaillé en son milieu par une encoche et reposant sur deux appuis. Cet essai est réalisé sur une machine spéciale appelé mouton pendule rotatif qui enregistre l'énergie absorbée par la rupture. L'essai permet de caractériser les propriétés de résistance d'un matériau aux chocs.

Le couteau est écarté de la verticale à une hauteur correspondant à l'énergie de départ  $W_0$ ,

on libère le couteau qui brise l'éprouvette,

on mesure la hauteur de remontée du pendule pour déterminer l'énergie non absorbée  $W_1$

on calcule l'énergie absorbée  $W_0 - W_1 = W = \text{Poids} * (h_0 - h_1)$

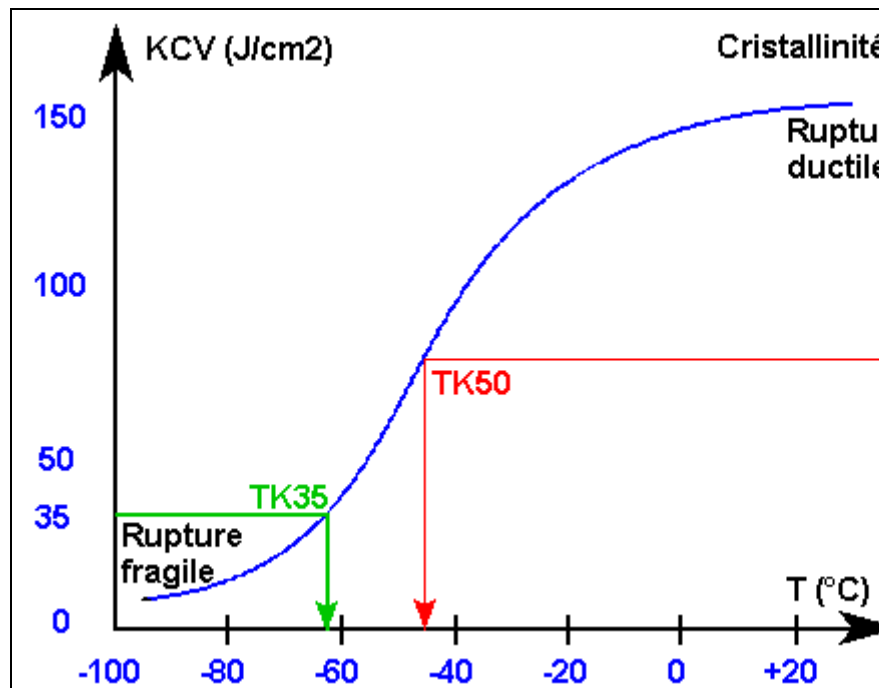
Cette courbe est déterminée par l'exécution de 3 séries d'éprouvettes de résiliences à différentes températures. Cette courbe permet de mettre en évidence, si elle existe, une zone de transition ductile-fragile de l'acier.

Les faciès des surfaces des éprouvettes rompues sont :

- faciès à grains ou cristallin à 100% dans la zone de rupture fragile
- faciès mixte dans la zone de transition ductile - fragile
- faciès sans grains dans la zone de rupture ductile

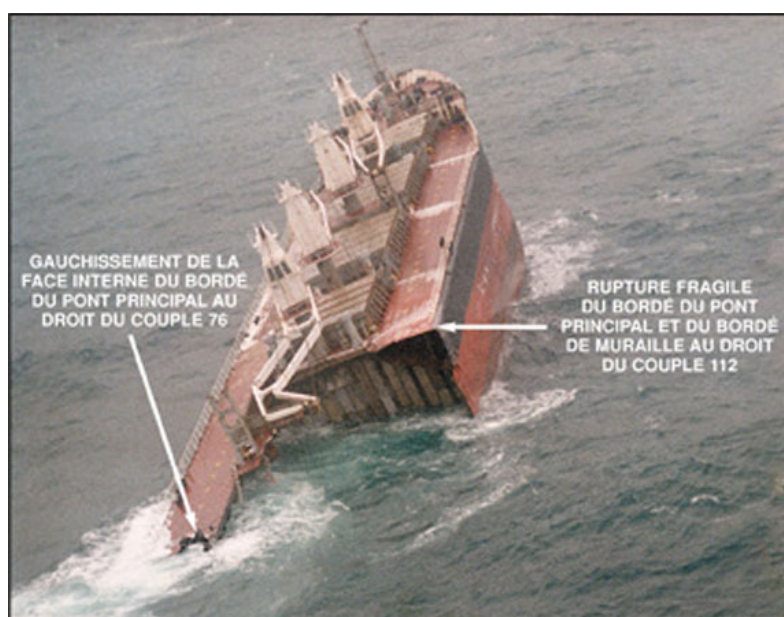
Photo 1 -Photo aérienne du «FLARE» prise de l'arrière

Le 16 janvier 1998, pendant la traversée de Rotterdam aux Pays-Bas à Montréal (Québec), par gros temps, le «FLARE» se trouvait à environ 45 milles au sud-ouest des îles de Saint-Pierre-et-Miquelon quand il s'est brisé en deux, après quoi la section arrière a coulé en 30 minutes. La section avant a coulé quatre jours plus tard au large des côtes de la Nouvelle-Écosse, du côté ouest du banc Banquereau. Vingt et un membres de l'équipage ont péri et quatre ont survécu. Le mazout qui s'est échappé de la section arrière engloutie n'a pu être récupéré et s'est dispersé sur une grande superficie, causant de la pollution.....
