Rapport d'enquête Marine investigation report

**Abordage du *CSL VIRGINIA* par l'*ULYSSE*
le 7 octobre 2018, au large du cap Corse**

**Collision
CSL VIRGINIA struck by *ULYSSE*
on 7 October 2018, off cap Corse**

Rapport publié : juillet 2019

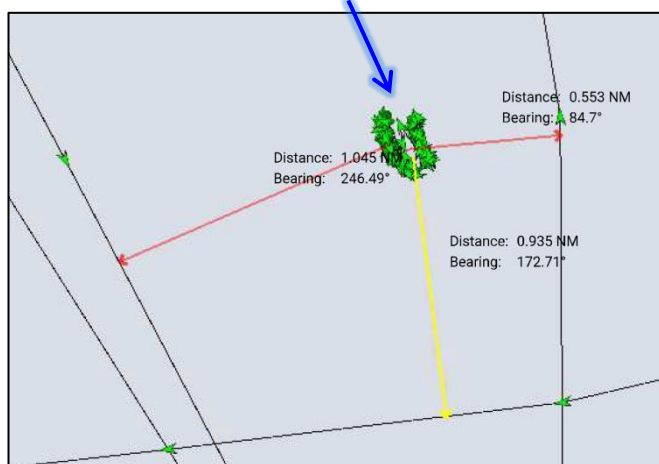
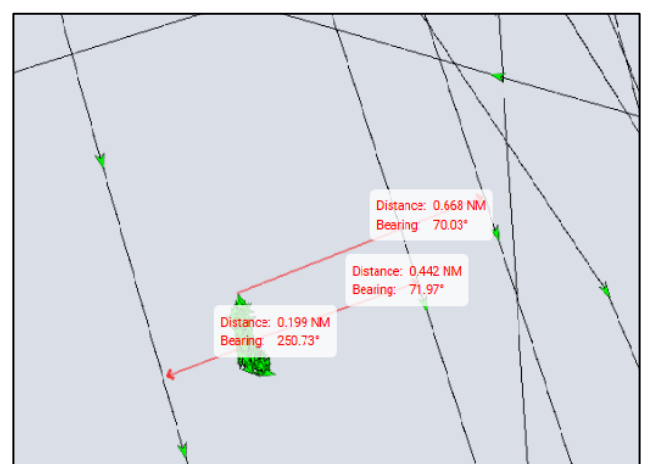
CSL VIRGINIA au mouillage

Ces situations rapprochées qui ont amené certains navires à manœuvrer, auraient pu alerter le *CSL VIRGINIA* sur la position particulière du point de mouillage et conduire, soit à effectuer une veille plus attentive, soit à envisager un changement de mouillage.

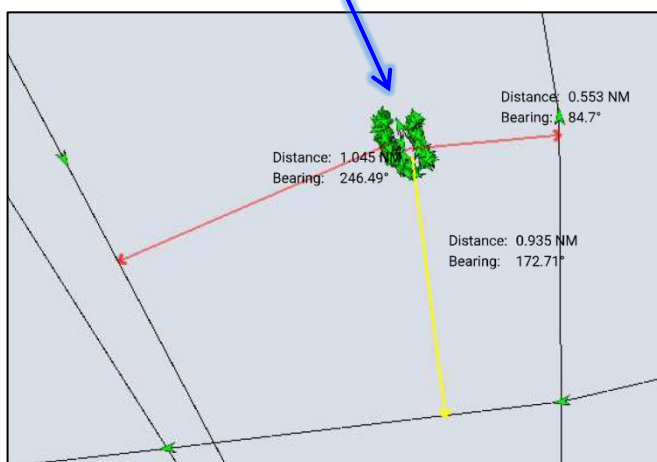
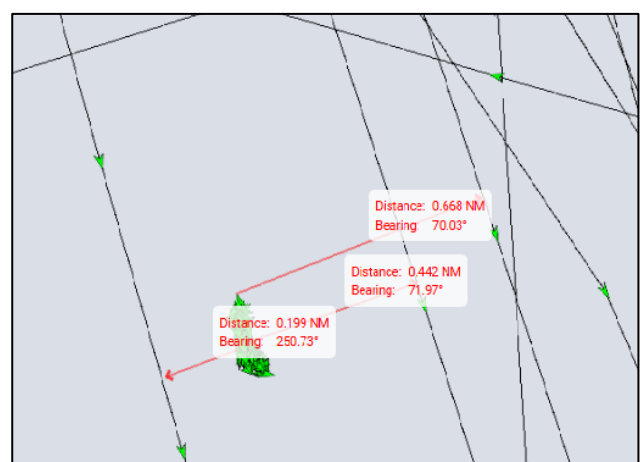
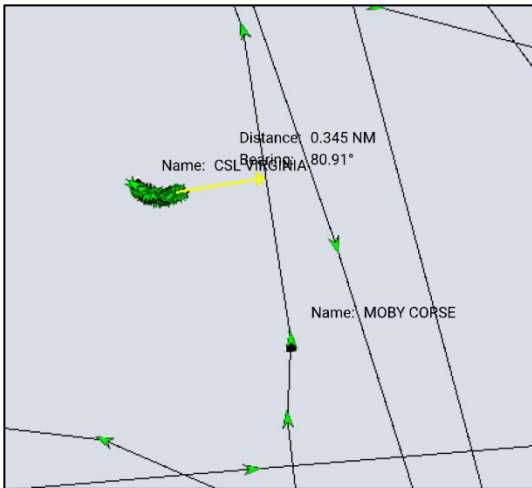
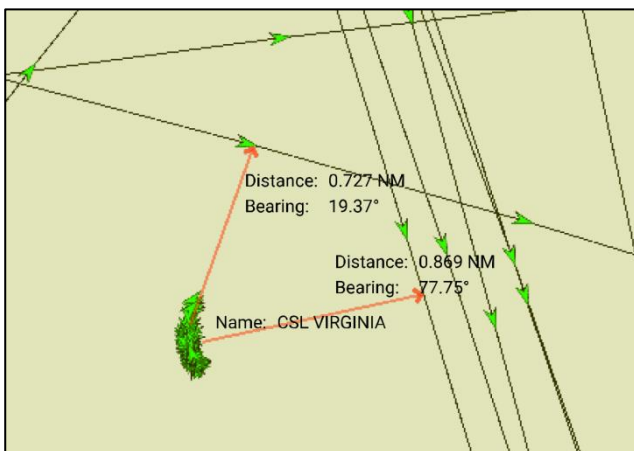
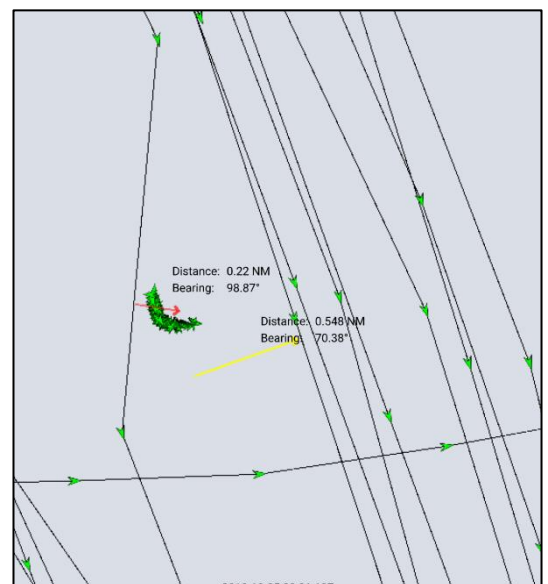
CSL VIRGINIA at anchor

These close-quarters situations which have led some vessels to manoeuvre, should have warned *CSL VIRGINIA* on the particular position of her anchoring point and led, either to carry out a more proper look-out, or to consider moving to another anchorage.
