Changement des roulements sur
une colonne de barre
Whitlock Cobra 5R de Luxe

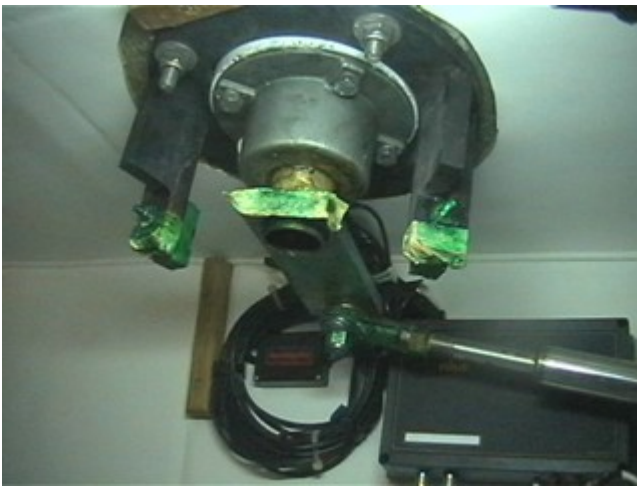
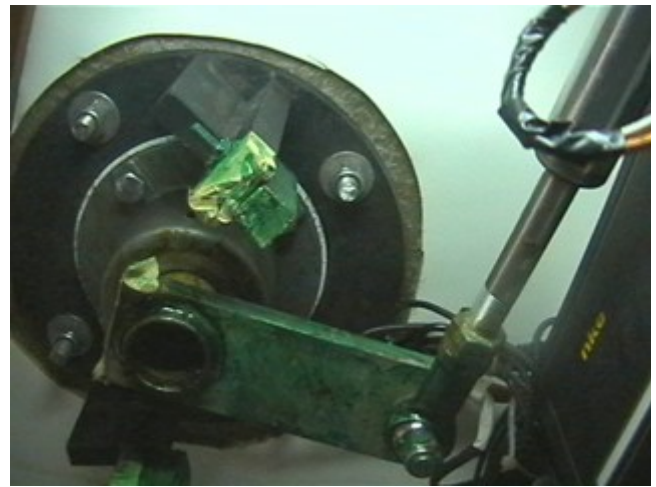
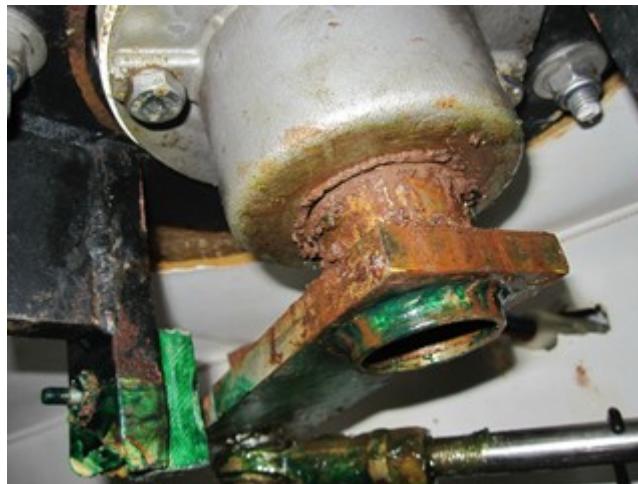
Photos du secteur de barre

10 ans plus tard, quand le bateau a 18 ans, la rouille s'est introduite dans la colonne de barre. L'eau rouillée suinte dans la cabine arrière, la barre a pris du jeu, les roulements à bille de la colonne ont rouillé et sont détruits. Il est temps d'intervenir sérieusement.

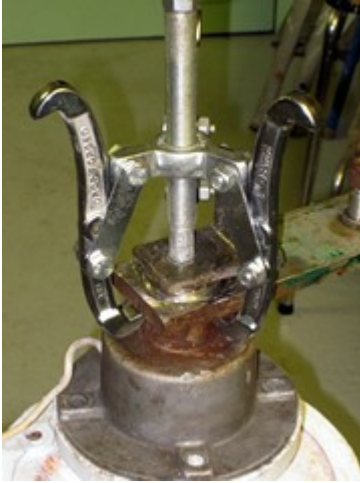
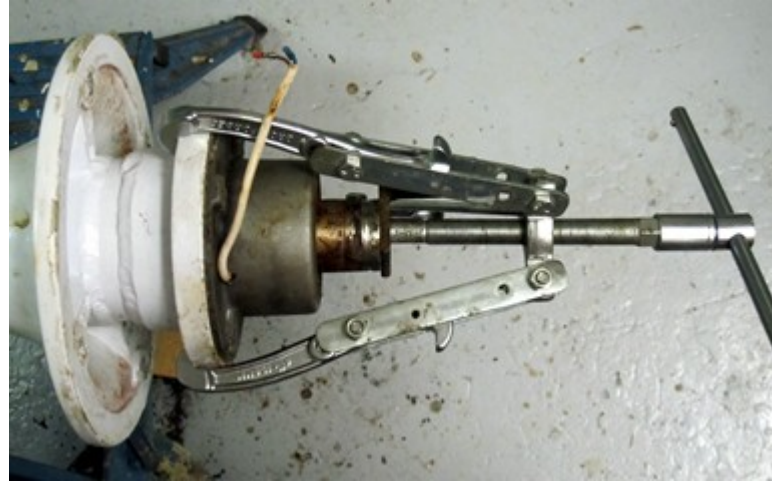
Après avoir disqué le cordon de soudure qui tient le secteur de barre au tube, on casse la soudure fragilisée puis sortons le secteur de barre avec un arrache moyeu.

Puis l'arrache moyeu permet de pousser le tube vers le haut, hors de la cage à roulement sous la colonne de barre.

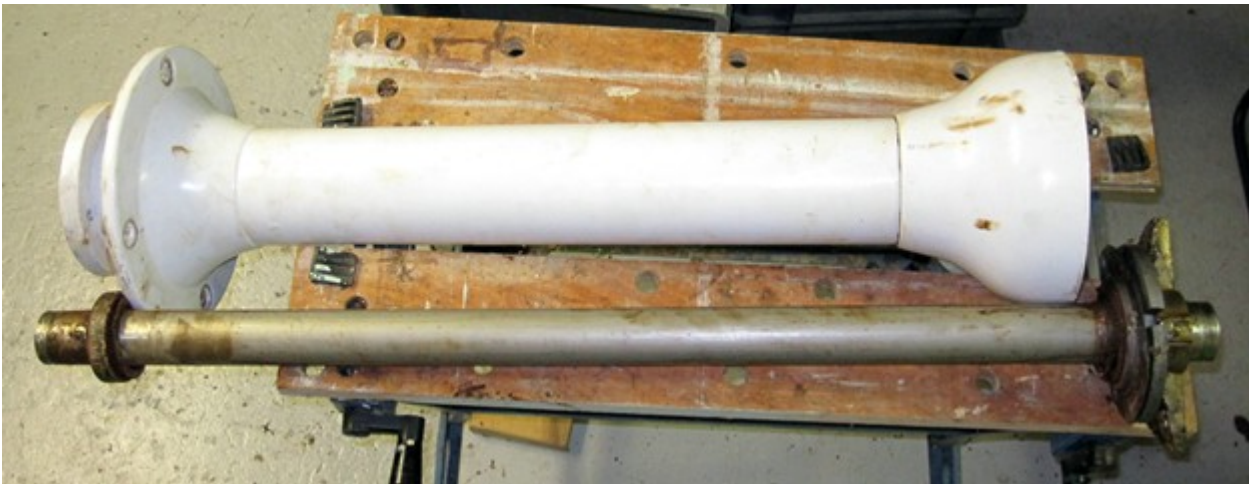
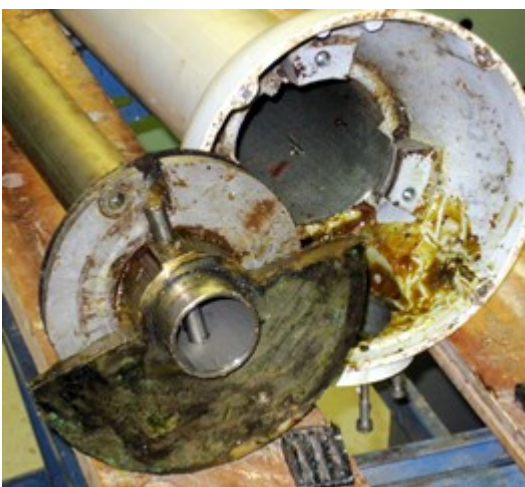
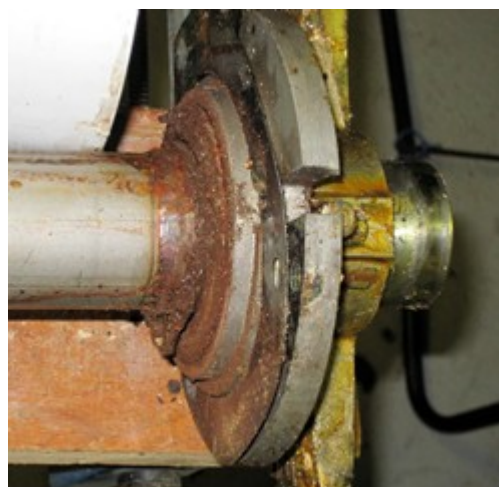
La colonne de barre et son tube, côte à côte. On voit en haut du tube, la clavette qui tient l'engrenage sur le tube.

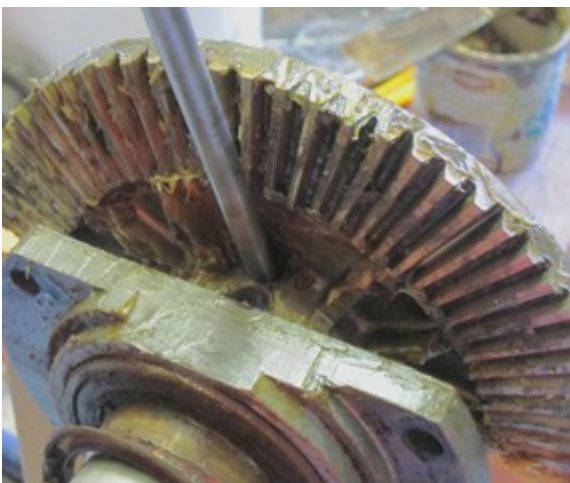
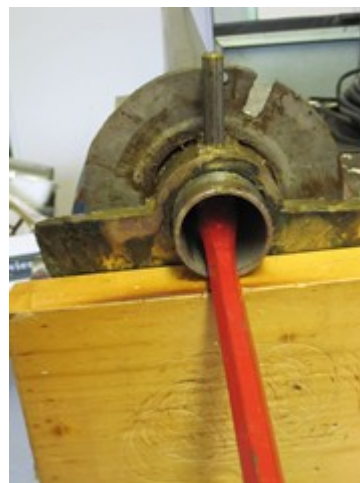
On enlève les 2 clavettes 10mm qui fixent l'engrenage supérieur au tube, avec un chasse goupille de 8 ou 9 mm. La clavette supérieure est difficile d'accès. Une fois débloquée, il faut la chasser avec un chasse goupille de plus en plus fin, en épargnant l'engrenage. La clavette supérieure finit son extraction à l'aide d'un pied de biche.

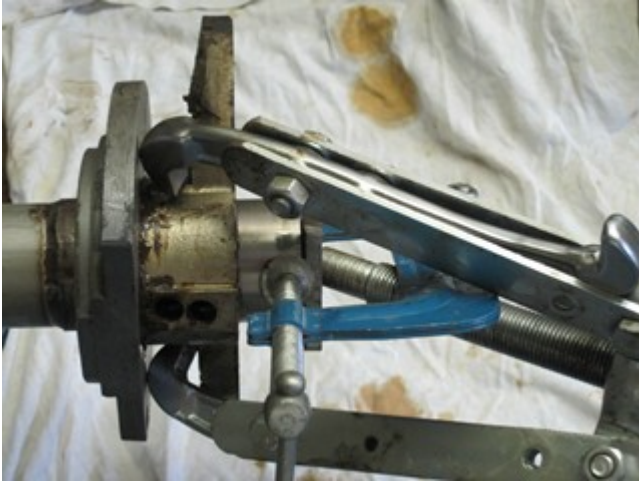
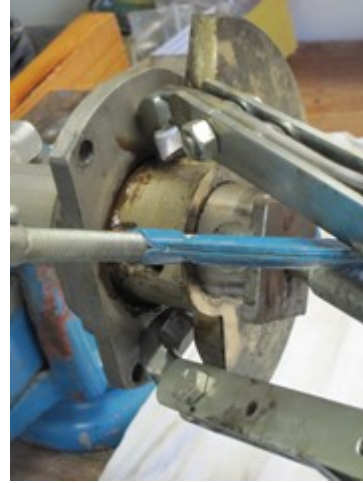
L'extraction de la roue dentée puis du roulement à bille supérieure est plus délicate, puisqu'on n'a pas 3 points d'appui pour l'arracheur.

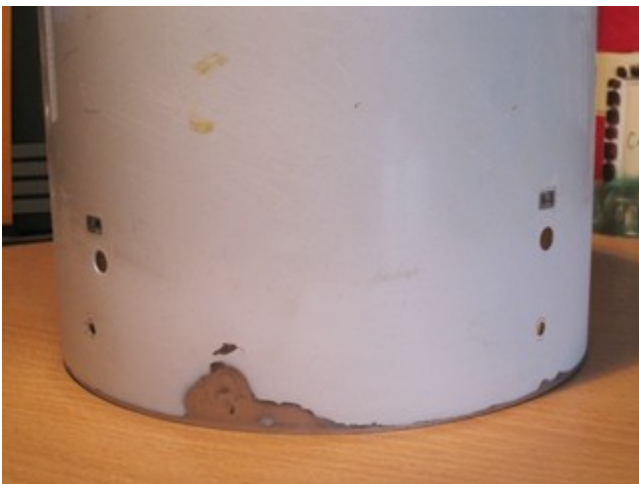
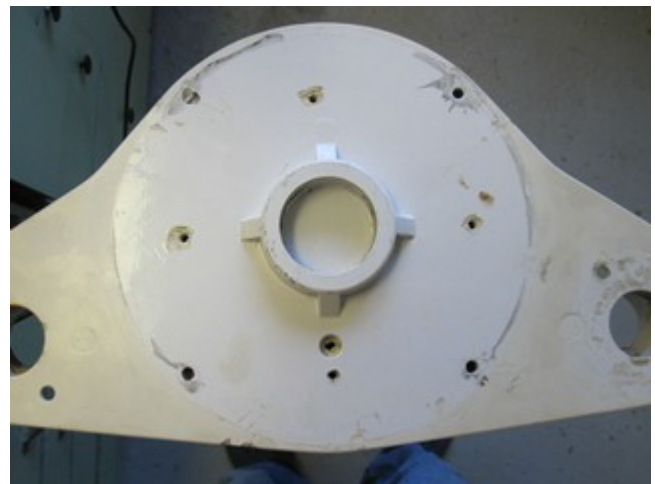
La peinture du puits de compas, du plateau et de la colonne de barre est défraîchie. Il y a même des cloques sur la colonne que je repeins après l'avoir traité au primaire époxy (5 couches).

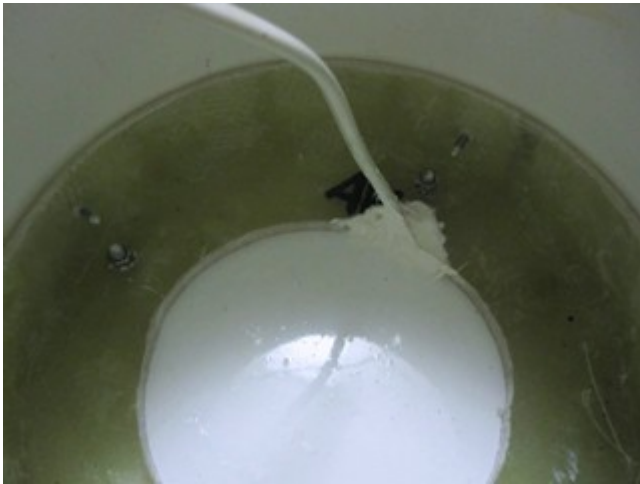
Le puits de compas est solidement fixé sur le plateau par une "équerre" cylindrique, fabriquée en fibre de verre / époxy.
