Gérard BOULANT

Expert maritime

DE COQUES EN CLOQUES

L'OSMOSE
DES BATEAUX EN
"PLASTIQUE"

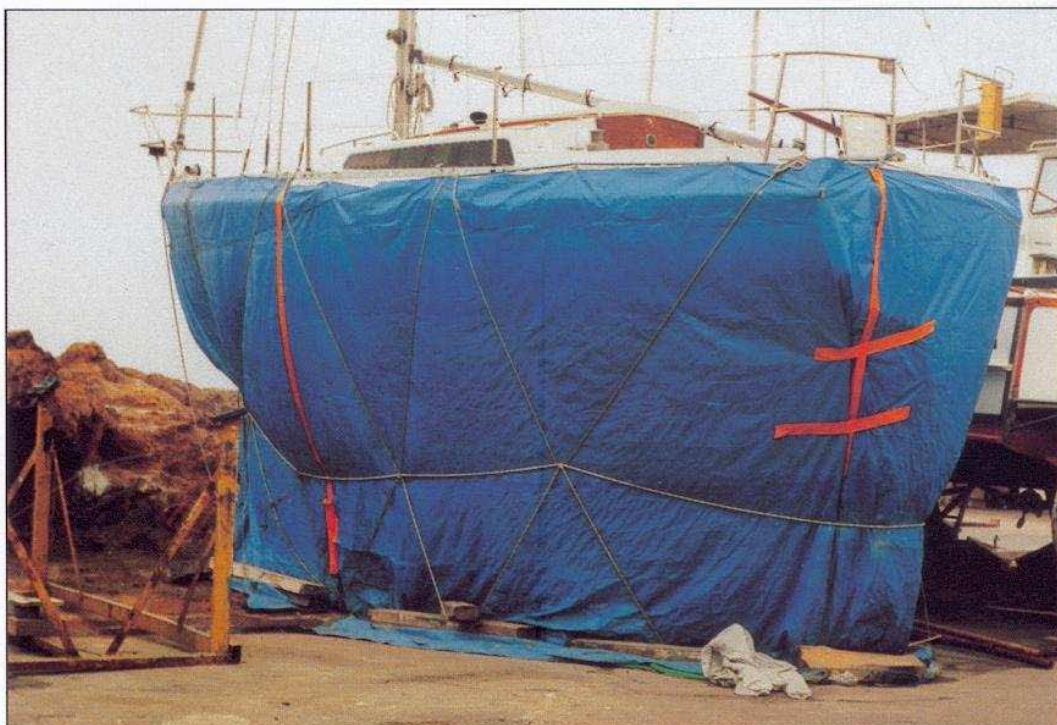
Photo 2-8 : tente pour accélération du séchage par chauffage
