A la vidange, l'huile est claire, pas d'émulsion, pas de particules métalliques sur l'aimant du bouchon. Présence de deux marques d'usure sur l'arbre d'hélice au contact des deux joints à lèvres coté eau de mer et coté huile. A l'ongle, on sent à peine la rainure. La question est : acceptable pour les joints neufs ? Je fais l'autruche et remonte ?

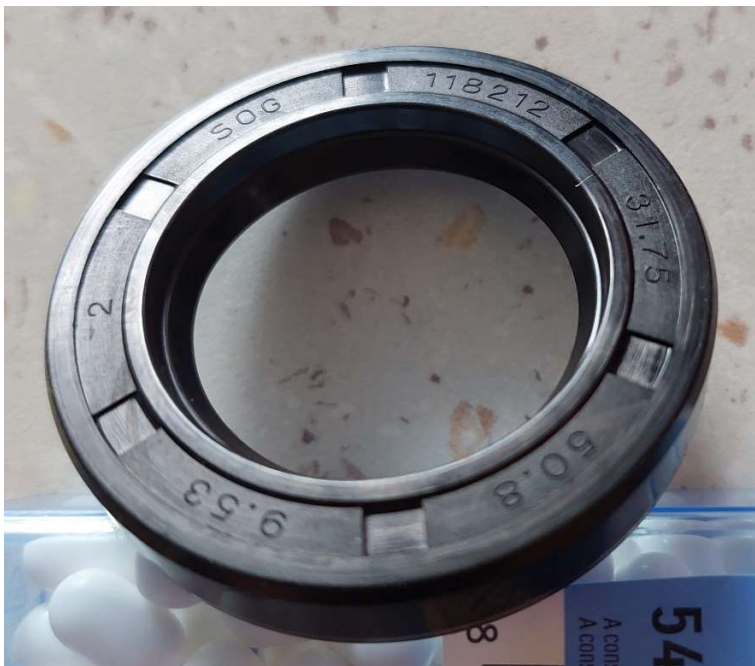
Mettre un joint neuf sur une surface douteuse ne me plait pas. Tout joint spi démonté de son logement doit être remplacé. Et j'ai des neufs.
