Rapport d'enquête technique

ABORDAGE

CONDOR VITESSE

LES MARQUISES

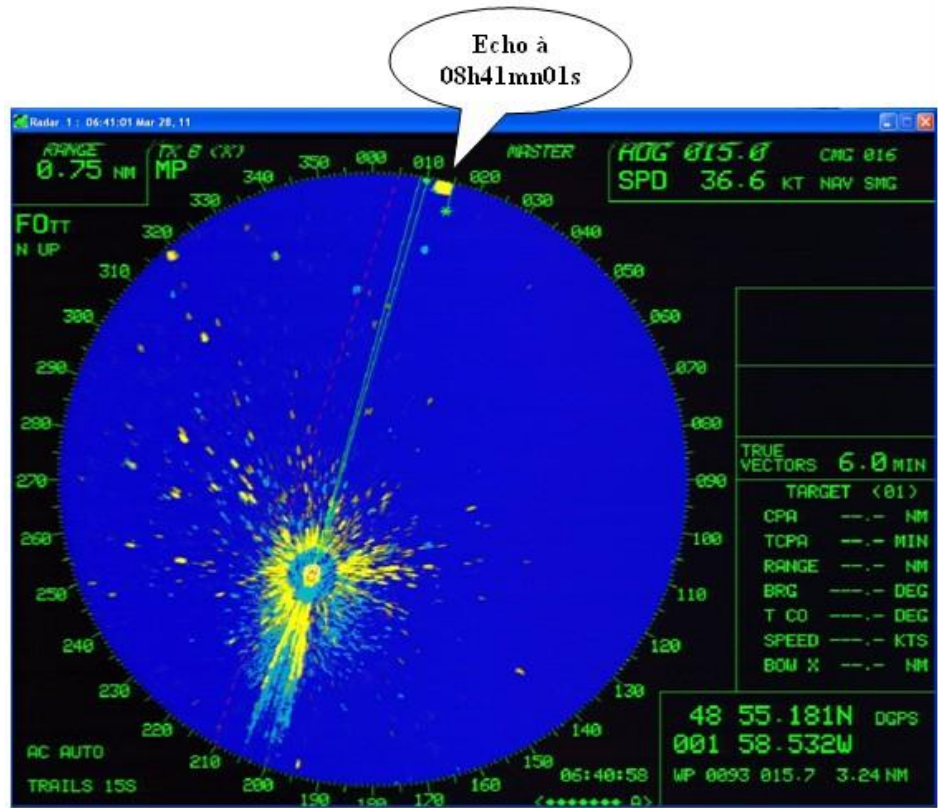
A **08h41mn**,
 (RF : 15° - VF : 36,6nds),
 l'écho très net du caseyeur
LES MARQUISES apparaît en
 haut de l'écran radar du
 capitaine, à une distance de
 1,1 mille, à toucher la route
 du NGV, légèrement sur
 tribord. Il n'est mentionné
 par aucun des deux officiers
 qui poursuivent leur
 conversation.

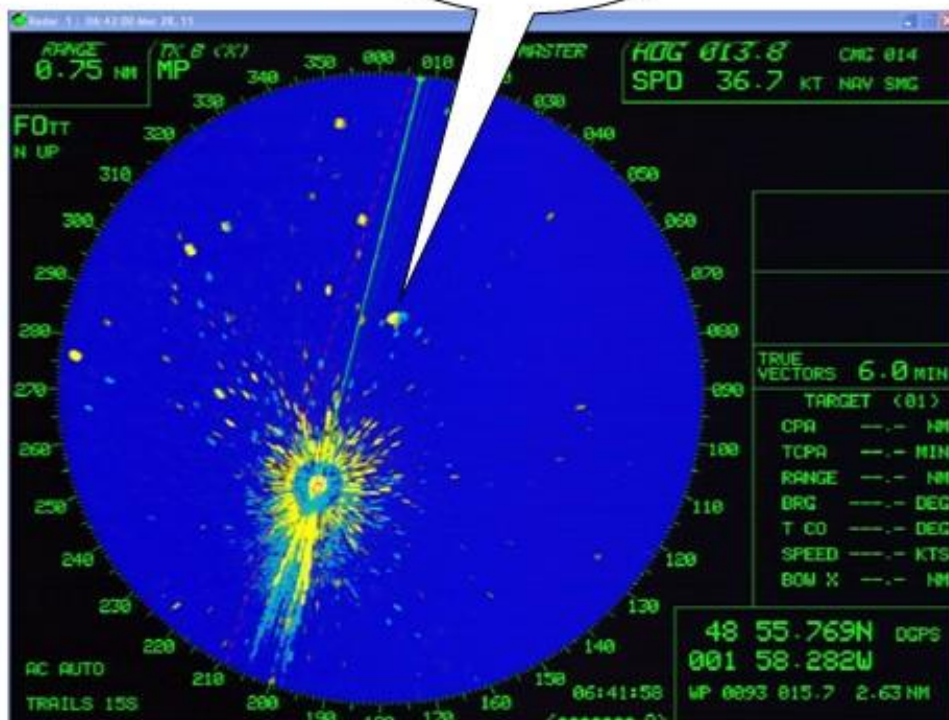
Echo à
08h42mn

De **08h41mn01s à 08h42mn20s** (RF : 13°,8 – VF : 36,7nds), l'écho du caseyeur se rapproche rapidement du *CONDOR VITESSE* ; dans un premier temps, il s'écarte un peu plus à droite de la route du NGV, puis s'en rapproche de nouveau.

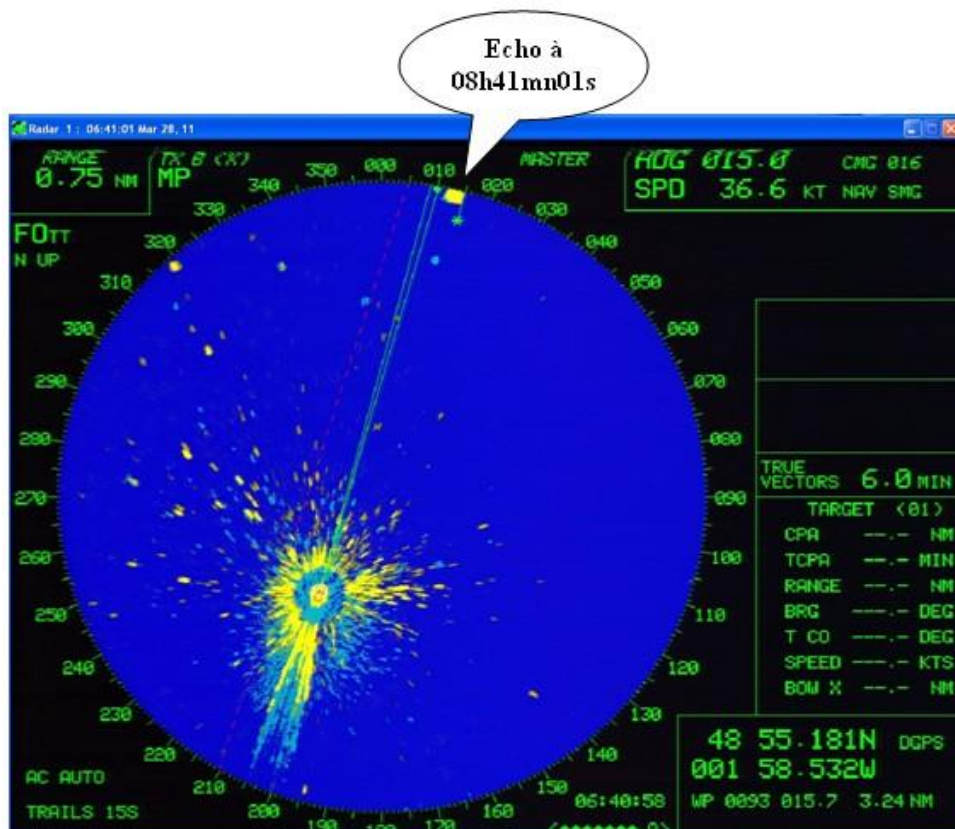
At **8:41 am**, (Course made good 015° - Speed made good 36.6 knots) a very neat blip of the potter *LES MARQUISES* appeared at the top of the master's radar display, at a range of 1.1 mile, almost on the HSC track, slightly on starboard. It was not mentioned by any of the officers who carried on with their talking.

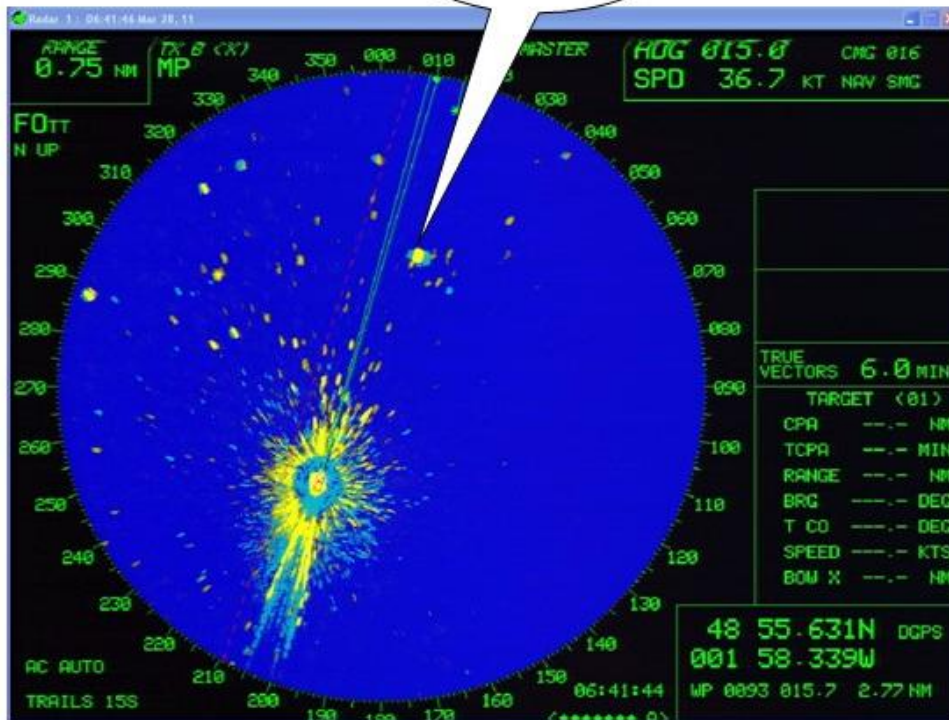
Echo à
08h41mn46s

From **8:41:01 am to 8:42:20 am**, (Course made good 013.8° - Speed made good 36.7 knots) the potter blip was closing quickly *CONDOR VITESSE*. At first it had moved away to the right from the HSC track then it got closer again.
