CHAPITRE 1 : QU'EST CE QUE L'OSMOSE ?

1°) DEFINITION DU TERME "OSMOSE"

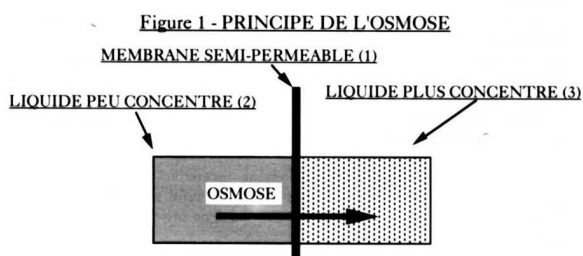
Le terme "osmose" définit un phénomène physique mettant en jeu trois acteurs :

- une membrane semi-perméable (1)
- un liquide "peu concentré" (2)
- un liquide "plus concentré" (3)

Les concentrations tendent à s'égaliser, c'est-à-dire que le liquide "peu concentré" (2) va passer à travers la membrane (1) pour diluer le liquide "plus concentré" (3).

- la membrane semi-perméable (1) : c'est une membrane perméable à un solvant (l'eau) et imperméable aux solutés (sels).

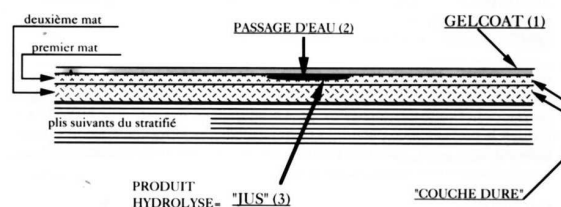
Figure 2 - DEBUT DE L'OSMOSE AVANT FORMATION DE LA BULLE

Pour l'instant la coque demeure saine, aucun défaut n'est apparent. Mais voyons la suite. Les trois acteurs étant en scène, l'osmose peut se développer : l'eau va continuer à passer à travers le gelcoat pour diluer le "jus". La pression du "jus" sur la membrane va donc augmenter (c'est la pression osmotique) au point d'être suffisante pour pousser sur le gelcoat et le déformer : la bulle naît et elle grossit tant que l'égalité des concentrations n'est pas réalisée.

Cette osmose va se développer en profondeur pour atteindre le stratifié lui-même, en général jusqu'à la "couche dure" (les premiers mats de verre - voir Fig. 2 ou 3) et même plus loin si la coque n'est pas traitée. Sur des bateaux anciens des cloques ayant pénétré jusqu'à 9 mm de profondeur dans le stratifié (sur une épaisseur totale de 20 mm) ont été observées. La résistance de la structure est donc sérieusement mise en cause car l'osmose va prioritairement occasionner une décohésion entre la résine polymérisée et la fibre de verre. Or dans un matériau composite hétérogène comme le stratifié, la résistance mécanique est assurée par les fibres de verre très résistantes, liées entre elles par la résine polyester qui assure la cohésion et le transfert des charges de l'une sur l'autre.

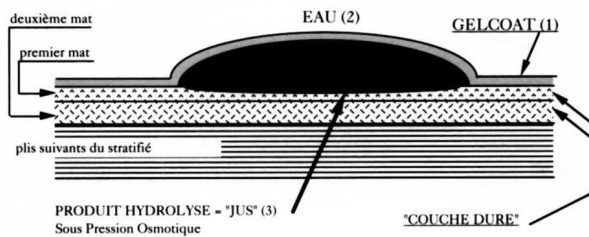
Figure 3 - OSMOSE APRES FORMATION DE LA BULLE

Ce type de dégradation par osmose, le plus classique et correspondant parfaitement à l'appellation de cloquage, a lieu entre le gelcoat et le premier pli du stratifié mais non dans le stratifié. La résistance de la structure n'est pas encore mise en cause.

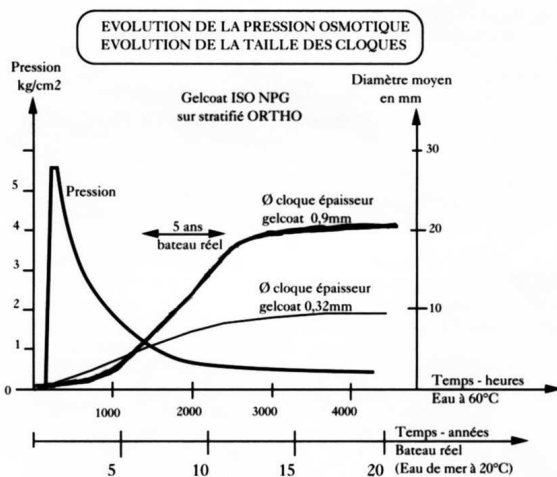
La taille et la pression varient évidemment en fonction de la nature du gelcoat (ses caractéristiques mécaniques) et de son épaisseur.

On voit aussi que de 5mm (taille où la cloque commence à se voir) à la taille maximale, il faut pratiquement 5 ans pour la coque de notre bateau en eau de mer.

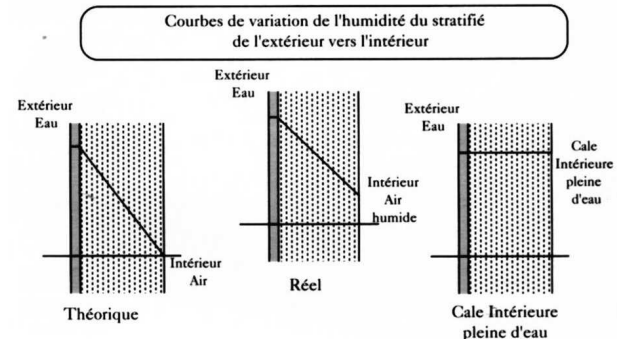
D'après les deux courbes de gauche, le processus d'osmose a lieu d'abord à l'extérieur. D'après la courbe de droite, l'osmose

peut aussi avoir lieu à l'intérieur. Mais la dégradation par osmose à l'extérieur n'est jamais due à l'eau des fonds de cale, elle est due aux années et aux années d'immersion dans l'eau.
