**Gelshield Plus
Manuel
d'Application**

Osmose, Gelshield Plus et Produits Associés

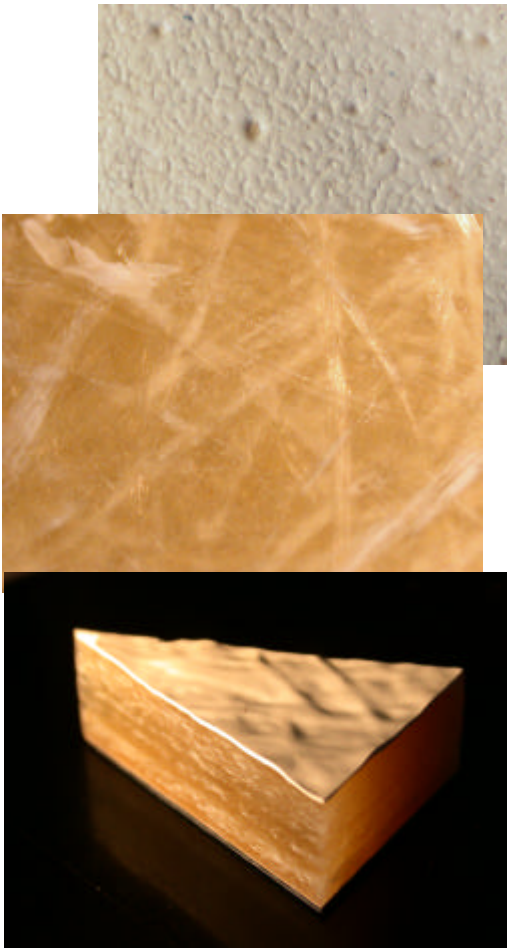
Surface de stratifié de fibre de verre grossie 32 fois et montrant des trous d'épingles dans la surface pigmentée.

Trous d'épingle. De petits cratères et porosités de la taille d'une tête d'épingle ou la présence de micro-bulles dans le gelcoat en réduisent l'épaisseur effective. Ce qui peut avoir des conséquences graves en zones immergées. Le moment venu, l'eau s'infiltrera nettement plus dans la coque. Plus le gelcoat est fin, plus l'infiltration d'eau dans la coque est rapide.

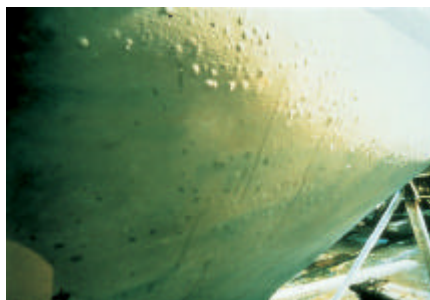
Cloques

Peuvent indiquer la présence d'humidité. Il faut donc vérifier à l'aide d'un testeur d'humidité. En cas d'osmose il faut décaper le gelcoat et appliquer un traitement curatif de l'osmose.

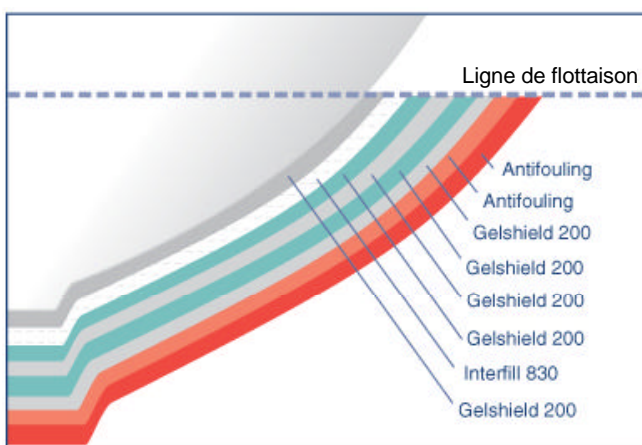
Suggestion de systèmes de peinture avec le Gelshield 200

Gelshield 200 appliqué au rouleau, à la brosse ou au pistolet traditionnel :

Gelshield 200 (gris) film humide 110 microns = film sec 50 microns

Gelshield 200 (vert) film humide 110 microns = film sec 50 microns

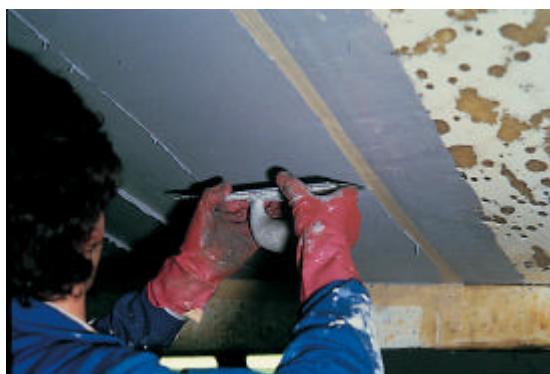
L'enduction doit être réalisée à l'aide d'enduit **Interfill 830** , qui est lui aussi un produit sans solvant. Cet enduit a été formulé pour permettre de déposer jusqu'à 2 cm par passe. Appliquez l'enduit à l'aide d'une spatule et lissez -le à l'aide d'une règle. Lors de l'application de l'enduit, veillez à combler soigneusement toutes les cavités et crevasses. Il est essentiel de combler tous les vides. Idéalement, un applicateur devrait obtenir une surface lisse à 95% dès la première application. N'appliquez pas une épaisseur d'enduit supérieure au strict nécessaire.

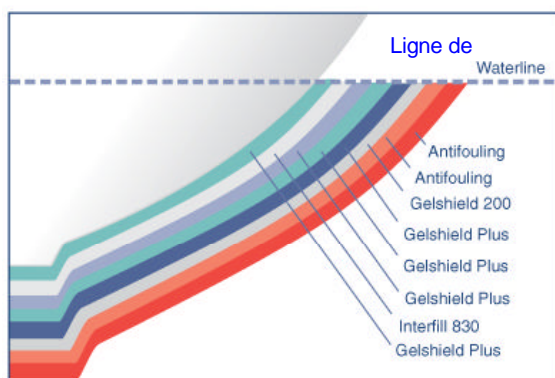
Primaire d'Accrochage pour Antifouling

L'étape finale est l'application de l'antifouling. Sélectionnez un antifouling et utilisez ce revêtement pour la totalité du système. Appliquez une couche de **Gelshield 200** d'accrochage avant application de l'antifouling.

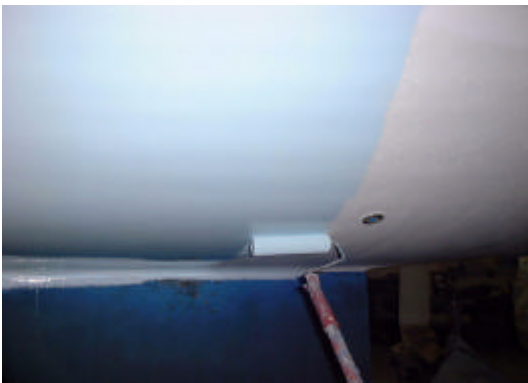
Gelshield Plus bleu : application au rouleau

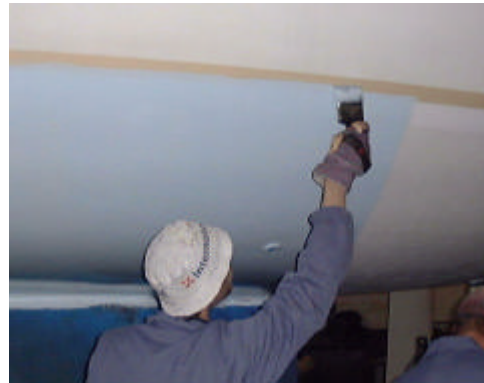
Gelshield Plus bleu : bordure à la brosse
