Gérard BOULANT

Expert maritime

# DE COQUES EN CLOQUES

**L'OSMOSE**  
DES BATEAUX EN  
"PLASTIQUE"

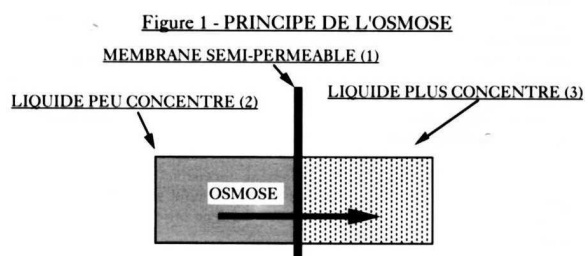
- une membrane semi-perméable (1)
- un liquide "peu concentré" (2)
- un liquide "plus concentré" (3)

Les concentrations tendent à s'égaliser, c'est-à-dire que le liquide "peu concentré" (2) va passer à travers la membrane (1) pour diluer le liquide "plus concentré" (3).

- la membrane semi-perméable (1) : c'est une membrane perméable à un solvant (l'eau) et imperméable aux solutés (sels).

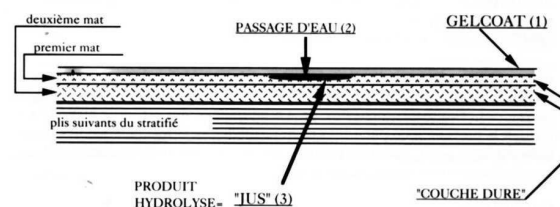
Figure 2 - DEBUT DE L'OSMOSE AVANT FORMATION DE LA BULLE

Pour l'instant la coque demeure saine, aucun défaut n'est apparent. Mais voyons la suite. Les trois acteurs étant en scène, l'osmose peut se développer : l'eau va continuer à passer à travers le gelcoat pour diluer le "jus". La pression du "jus" sur la membrane va donc augmenter (c'est la pression osmotique) au point d'être suffisante pour pousser sur le gelcoat et le déformer : la bulle naît et elle grossit tant que l'égalité des concentrations n'est pas réalisée.

Mais hormis ce cas très limité, dans la plupart des cas cela sera insuffisant car avec cette méthode on prend le risque suivant : à l'endroit où il reste du gelcoat, il y a peut-être et même certainement, une bulle en formation qui en est au stade de la figure N° 2 du chapitre 1 et que le sablage léger aura laissé. Le séchage ne va pas permettre au "jus" de s'évacuer.

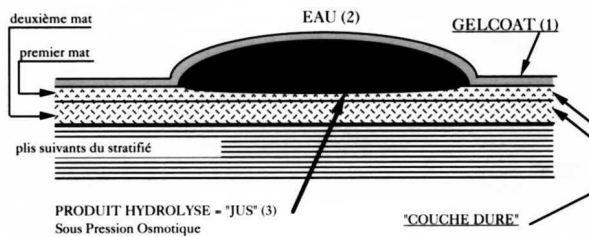
Figure 3 - OSMOSE APRES FORMATION DE LA BULLE

Ce type de dégradation par osmose, le plus classique et correspondant parfaitement à l'appellation de cloquage, a lieu entre le gelcoat et le premier pli du stratifié mais non dans le stratifié. La résistance de la structure n'est pas encore mise en cause.

Cette osmose va se développer en profondeur pour atteindre le stratifié lui-même, en général jusqu'à la "couche dure" (les premiers mats de verre - voir Fig. 2 ou 3) et même plus loin si la coque n'est pas traitée. Sur des bateaux anciens des cloques ayant pénétré jusqu'à 9 mm de profondeur dans le stratifié (sur une épaisseur totale de 20 mm) ont été observées. La résistance de la structure est donc sérieusement mise en cause car l'osmose va prioritairement occasionner une décohésion entre la résine polymérisée et la fibre de verre. Or dans un matériau composite hétérogène comme le stratifié, la résistance mécanique est assurée par les fibres de verre très résistantes, liées entre elles par la résine polyester qui assure la cohésion et le transfert des charges de l'une sur l'autre.

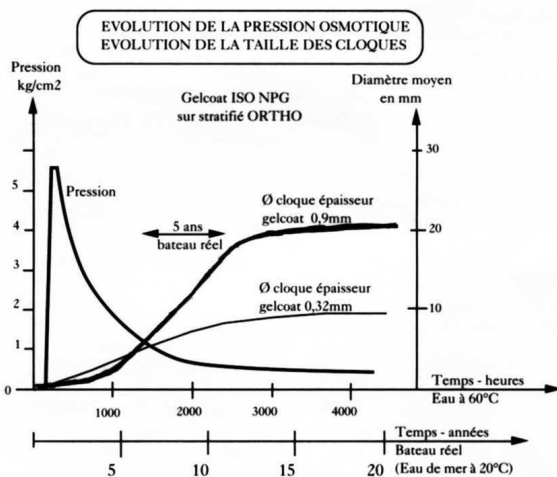
La taille et la pression varient évidemment en fonction de la nature du gelcoat (ses caractéristiques mécaniques) et de son épaisseur.

On voit aussi que de 5mm (taille où la cloque commence à se voir) à la taille maximale, il faut pratiquement 5 ans pour la coque de notre bateau en eau de mer.

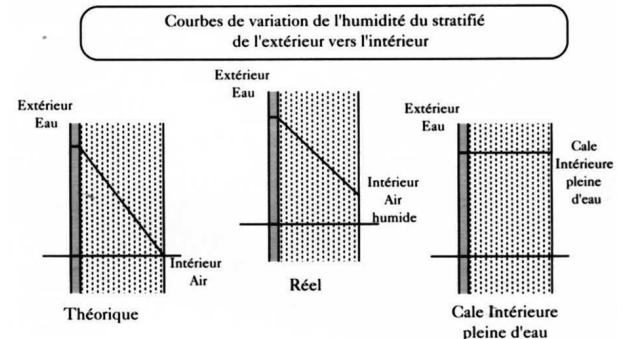
D'après les deux courbes de gauche, le processus d'osmose a lieu d'abord à l'extérieur. D'après la courbe de droite, l'osmose

peut aussi avoir lieu à l'intérieur. Mais la dégradation par osmose à l'extérieur n'est jamais due à l'eau des fonds de cale, elle est due aux années et aux années d'immersion dans l'eau.

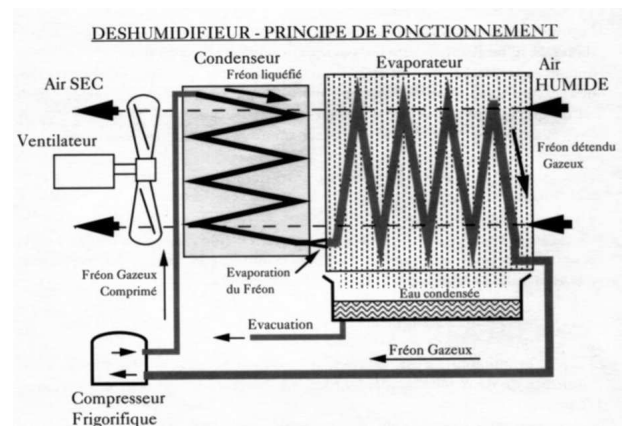
- deuxième étape : le compresseur ré-aspire le fréon devenu gazeux et le comprime.

- troisième étape : dans le condenseur, ce fréon comprimé mais encore gazeux est refroidi et il repasse à l'état liquide, donc prêt de nouveau à se vaporiser dans l'évaporateur et le cycle recommence.

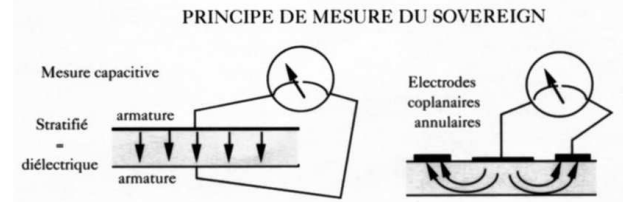
- les autres sont des appareils à ultra-sons qui mesurent la capacité du condensateur constitué par le stratifié (comme diélectrique) pris entre deux armatures (les électrodes annulaires de l'appareil qui ne sont pas face à face mais coplanaires), la valeur de cette capacité étant fonction de l'humidité contenue dans le stratifié. Ils sont eux aussi

gradués en % d'humidité et peuvent comporter différentes échelles de lecture.

Ils ont l'avantage de ne pas faire de trous en surface et surtout les ultra-sons pénètrent à l'intérieur du stratifié. Ils donnent donc une valeur de l'humidité dans la matière et non simplement à sa surface immédiate comme c'est le cas avec l'appareil précédent.

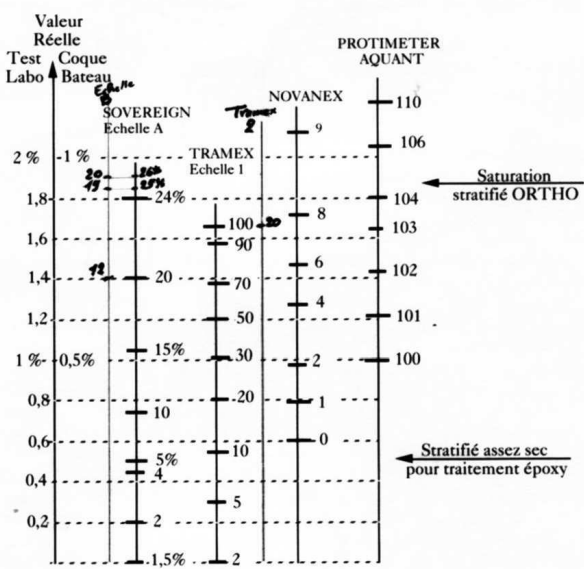
Comparaison des indications de différents appareils de mesure du H% du stratifié

Le dessin ci-après établit la comparaison des indications de différents appareils les uns par rapport aux autres et par rapport à l'humidité réelle.

Etude du Southampton Institute of Higher Education

Valeur Réelle Test en labo : selon étude du Southampton Institute of Higher Education. Eau à 60°C, immersion totale (deux faces exposées à l'eau), plaques ép. 5,5 mm à prédominance de mats.

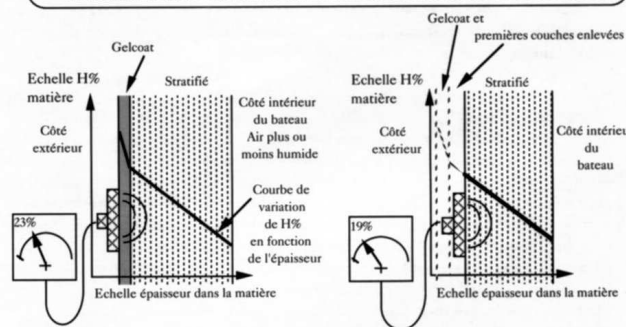
VARIATION DE L'HUMIDITE EN FONCTION DE L'ÉPAISSEUR ET BAISSE DE L'HUMIDITE SI ON ENLEVE LES COUCHES EXTERIEURES PLUS HUMIDES

Par exemple, juste après le sablage on constate une baisse significative du taux d'humidité. Parce que la couche extérieure plus humide a été décapée d'où baisse du taux :

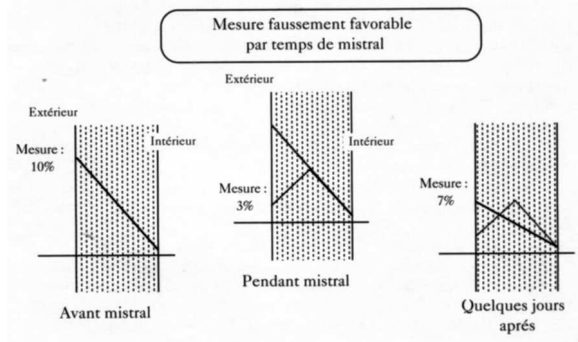
Ne pas non plus se laisser abuser par des mesures favorables en cas de mistral par exemple, la couche superficielle séchant alors puis remontant en humidité quelques jours plus tard :

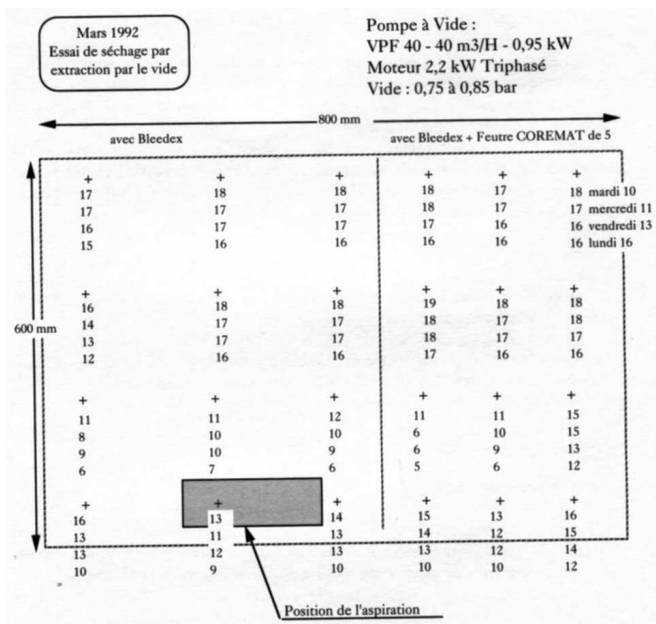
Un essai a été fait sur un bateau en cours de traitement, sur une surface de 80 x 60 cm. Le vide a été maintenu entre 0,75 et 0,85 Bar (Kg/cm<sup>2</sup>). Chaque point de mesure repéré par une croix a été mesuré à plusieurs jours d'intervalle.

On voit que très près de la crépine d'aspiration le séchage est effectif puisqu'on diminue de 4-6% en 6 jours mais dès que l'on s'éloigne de l'aspiration le séchage n'est pas significatif. Peut-être étions nous trop exigeants, fallait il insister, le séchage étant long à démarrer et s'accélérait ensuite ? Compte tenu du matériel à mettre en place, il ne nous a pas semblé que le jeu en vaille la chandelle.

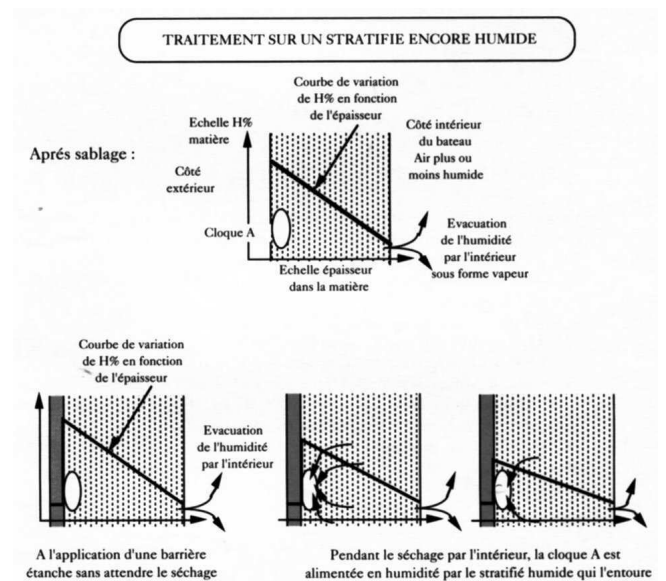
L'eau qui reste dans le stratifié va bien s'éliminer progressivement par l'intérieur du bateau mais à un rythme très faible.

Pendant tout ce temps la cloque A va se trouver alimentée en eau par l'humidité qui est restée autour et l'osmose va continuer.

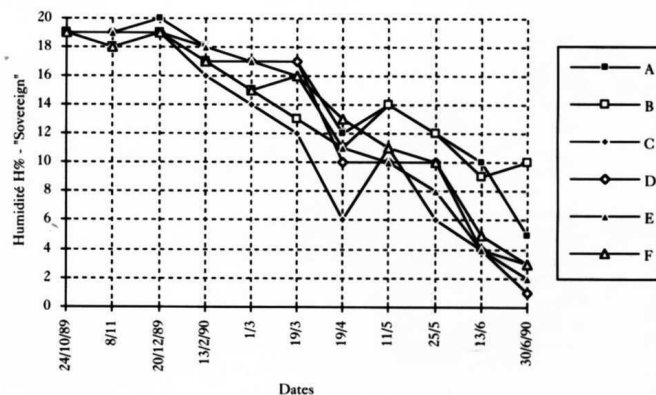
MESURES D'HUMIDITE

REPERE :	A	B	C	D	E	F
DATE 24/10/89	19	19	19	19	19	19
DATE 8/11/89	19	18	18	19	19	18
DATE 20/12/89	20	19	19	19	19	19
DATE 13/2/90	18	17	16	17	18	17
DATE 1/3/90	17	15	14	17	17	15
DATE 19/3/90	17	13	12	17	16	16
DATE 19/4/90	12	11	6	10	11	13
DATE 11/5/90	14	14	11	10	10	11
DATE 25/5/90	12	12	6	10	8	10
DATE 13/6/90	10	9	4	4	4	5
DATE 30/6/90	5	10	3	1	2	3

Après sablage le stratifié profondément dégradé est apparu : nombreux cratères assez profonds (9 mm) pour une épaisseur de stratifié de 21mm - au capteur du loch - à 18 mm à la flottaison. Pas de délamination étendue.

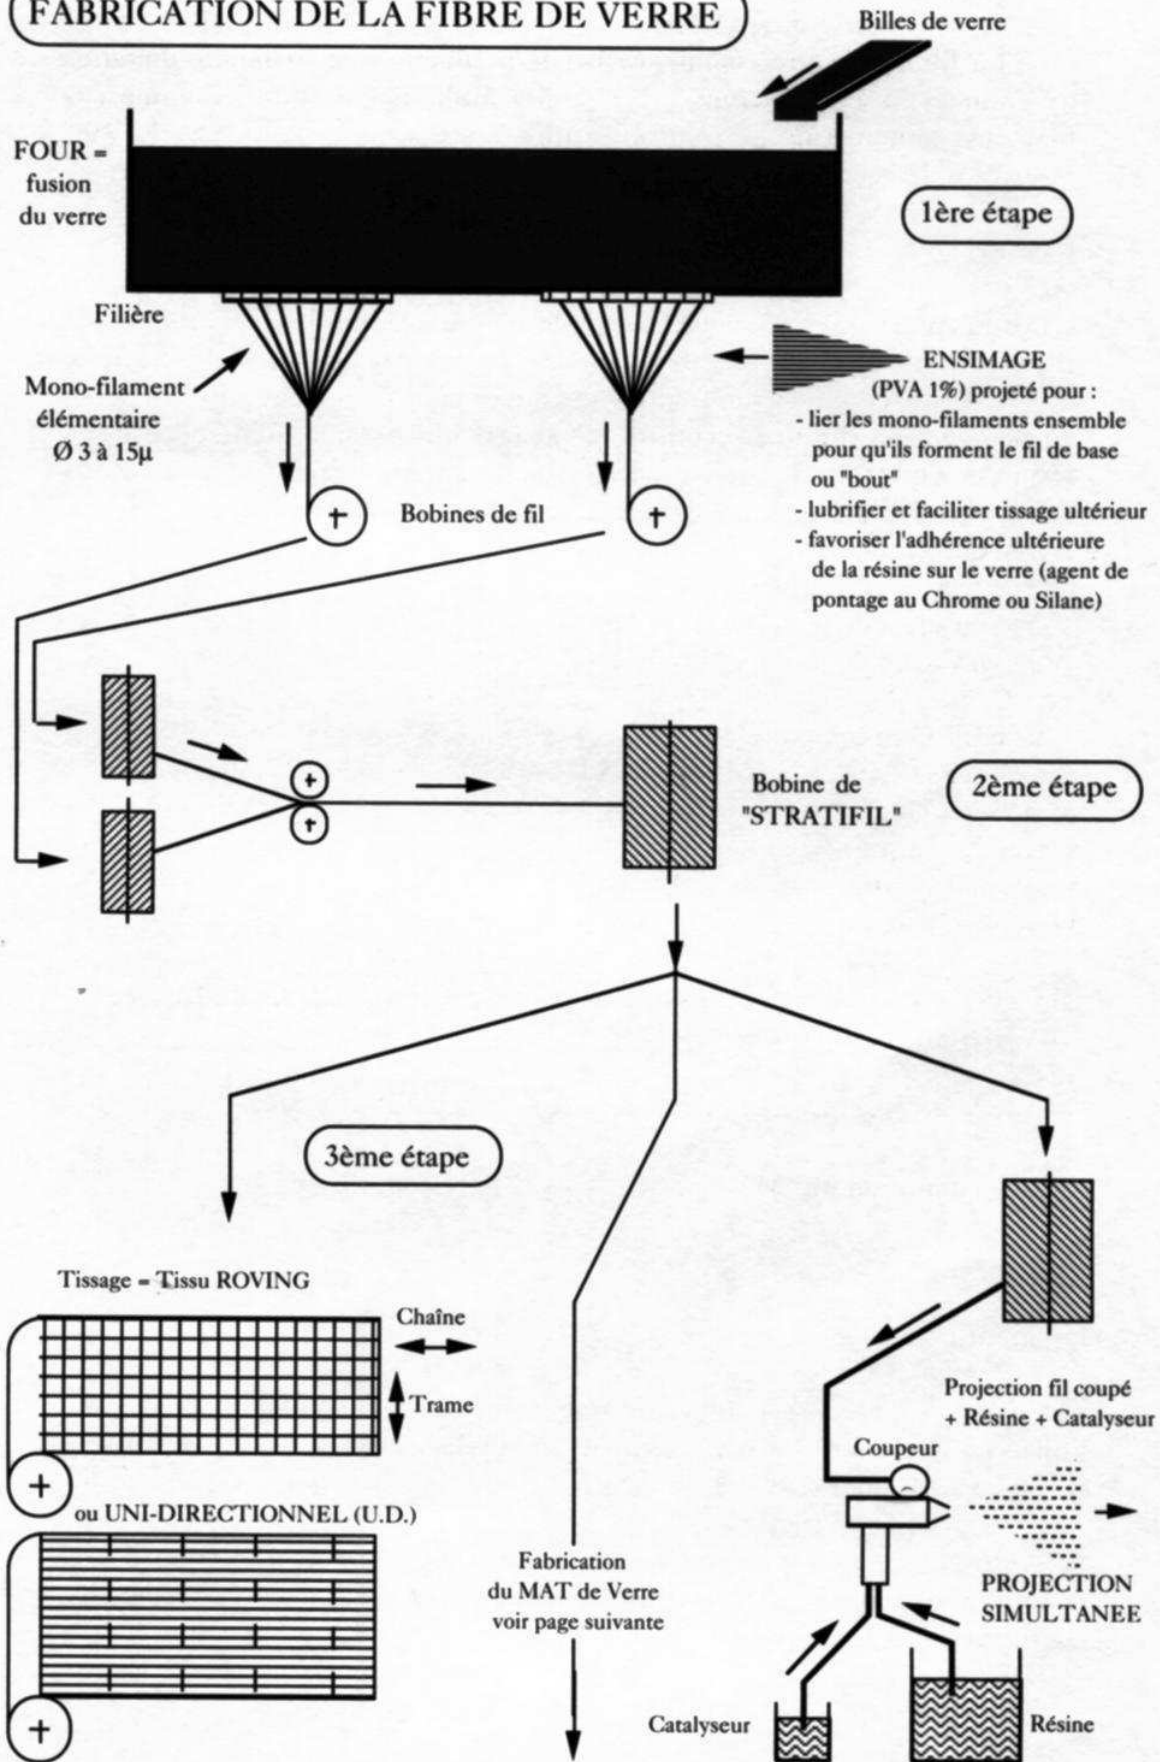
# FABRICATION DE LA FIBRE DE VERRE

- tissé pour donner le tissu de roving ou par simplification du langage commun, le "ROVING"
- projection simultanée
- fabrication du "MAT"

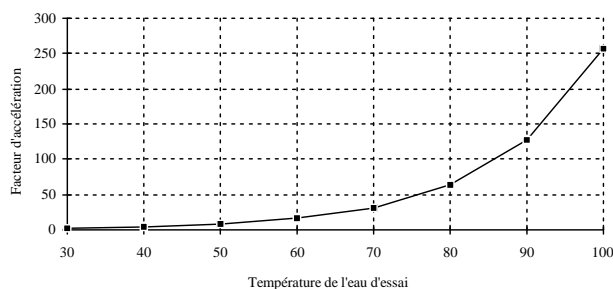
FACTEUR D'ACCELERATION EN FONCTION DE LA  
TEMPERATURE D'EAU D'ESSAI - par rapport à l'eau à 20°C - Temps  
d'apparition des cloques

Température INITIALE °C - Base	Augment. de la Températ. Δ T °C	Température d'eau d'essai °C	Accélération Facteur Multiplicateur	Accélération Facteur Multiplicateur	Accélération Facteur Multiplicateur	Accélération Facteur Multiplicateur
20°	10	30		2		
20°	20	40		4	<b>5 à 6 (eau de mer)</b>	
20°	25	45		6		
20°	30	50		8		
20°	40	60		<b>16</b>		<b>40 et diviser par 2 à 3 pour eau de mer</b>
20°	50	70		32		
20°	60	80		64		
20°	70	90		128		
20°	80	100		256		
			Sandvik Algra Cisaillement intercouches	AMOCO Apparition cloques Gelcoat	SCOTT BADER et TNO Apparition cloques Gelcoat	IFREMER Apparition cloques Gelcoat

On voit d'après l'allure de la courbe que l'on aimerait bien faire les essais à 80-100°C.

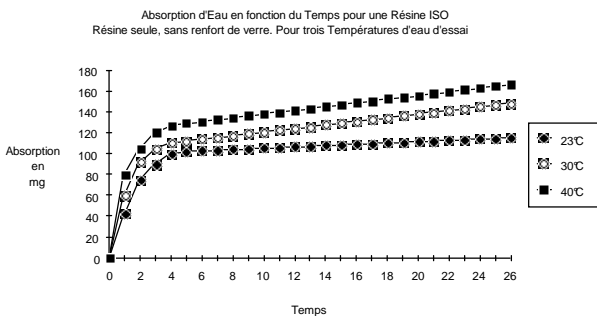
Le graphique suivant illustre ce fait. Il est relatif à une résine ISO. Il montre qu'à 23°C (température pas très éloignée de celle correspondant à l'utilisation du bateau), l'humidité se stabilise :

D'après document Scott Bader.

L'absorption d'eau est évidemment graduelle, mais elle se stabilise à une valeur maxi, il y a saturation. On a d'ailleurs vu dans les études des cas pratiques du chapitre 3 que l'humidité maximum rencontrée, lue au Sovereign, est de 25% même pour de très vieux bateaux .

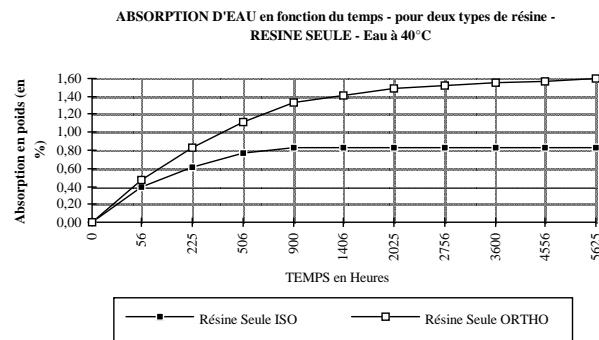
Des essais faits par l'IFREMER de Brest et le CETIM de Nantes et publiés en 1988 ont donné les résultats suivants :

- Comparaison de deux types de résines. Résine seule c'est-à-dire sans renfort de verre : on voit que la résine ISO absorbe environ deux fois moins d'eau que la résine ORTHO.

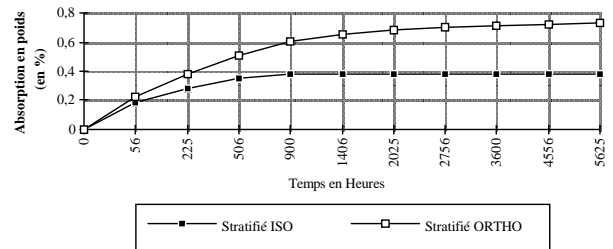
ABSORPTION D'EAU en fonction du temps - STRATIFIE avec Résine ISO ou ORTHO - Eau à 40°C

- Quand on passe au stratifié, on remplace une partie de la résine par de la fibre de verre qui elle n'absorbe pas : les valeurs vont donc baisser.

Comparaison de deux stratifiés (à prédominance d'U.D.) fabriqués avec deux types de résines. Le stratifié absorbe environ deux fois moins d'eau que la résine seule et le stratifié

ISO absorbe environ deux fois moins d'eau que le stratifié ORTHO.

On voit donc que l'absorption d'eau dépend beaucoup du type de résine utilisée, du simple au double.

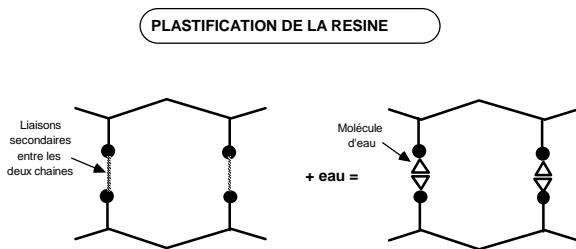
L'eau pénètre dans les molécules de la résine polyester polymérisée en s'intercalant dans les liaisons des chaînes polymérisées :

Il y a un simple gonflement et une diminution de la dureté : si on mesure la dureté BARCOL du gelcoat par exemple, elle passe de 45/50 - valeur classique pour une résine bien polymérisée - à 30 - la résine est plus "molle".

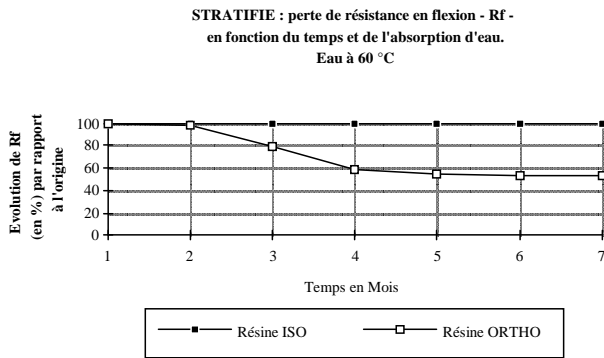
En ce qui concerne la résistance à la flexion :

On voit le net avantage d'un stratifié ISO par rapport à l'ORTHO classique.

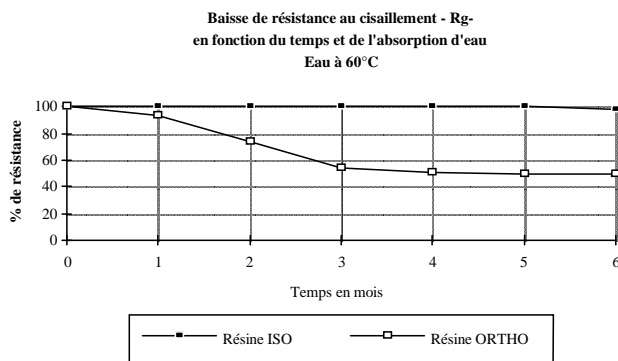
En ce qui concerne la résistance au cisaillement :

On voit encore le net avantage d'un stratifié ISO par rapport à l'ORTHO classique.

Pour la résine ORTHO classique, la baisse de résistance, que ce soit en flexion ou en cisaillement, est conséquente puisqu'elle diminue de moitié environ.

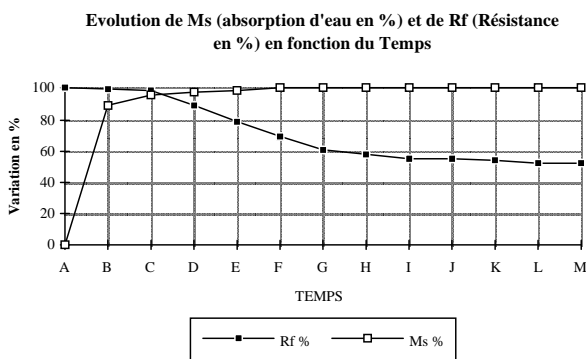
Si on trace sur le même graphique la courbe d'absorption d'eau et la courbe de la résistance à la flexion on voit que les deux phénomènes coïncident : la baisse de résistance en flexion commence dès que l'absorption a atteint son maximum :

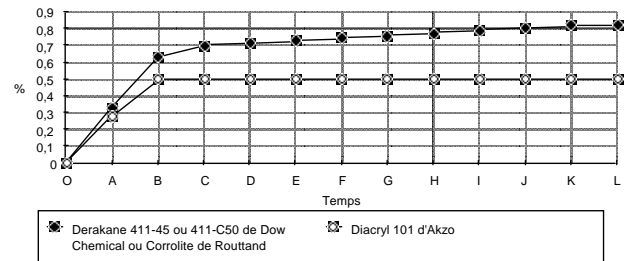
Absorption d'eau des résines vinylester  
Résine seule

Du fait de cette faible absorption, le gonflement différentiel est réduit et le risque de décohésion résine/fibre de verre est quasiment nul.

Nota : la Diacryl 101 d'Akzo est livrée sans styrène. Il faut l'ajouter au moment de l'emploi.

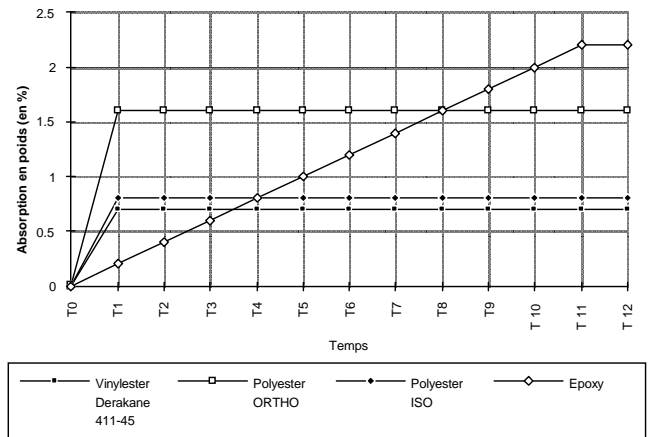
Profitions en pour remettre sur un même graphique les taux d'absorption d'eau (donc l'étanchéité) des différentes résines qui nous intéressent, la polyester ORTHO et ISO, la vinylester 411 de Dow Chemical et l'époxy :

La vinylester a une plus faible absorption que l'époxy. L'époxy a une absorption importante, heureusement elle se "rattrape" par le fait que cette absorption est plus lente.

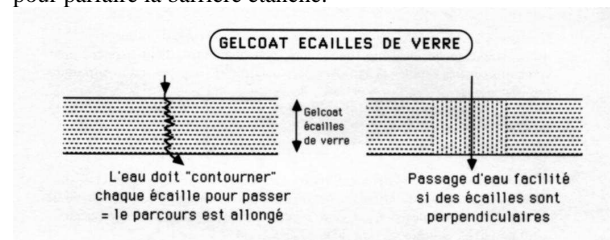
L'autre inconvénient est que le gelcoat obtenu est difficilement ponçable (on ponce du verre) et les finitions des raccords de gelcoat sont pratiquement impossibles. Pour éviter ce problème certains constructeurs utilisent en première couche un gelcoat classique qui sera ponçable et permettra les finitions puis un gelcoat écailles de verre en deuxième couche pour parfaire la barrière étanche.

Un autre inconvénient cité est que les paillettes ne se mettent pas toujours bien à plat, elles peuvent au contraire se mettre perpendiculairement au film, pointer à la surface et constituer

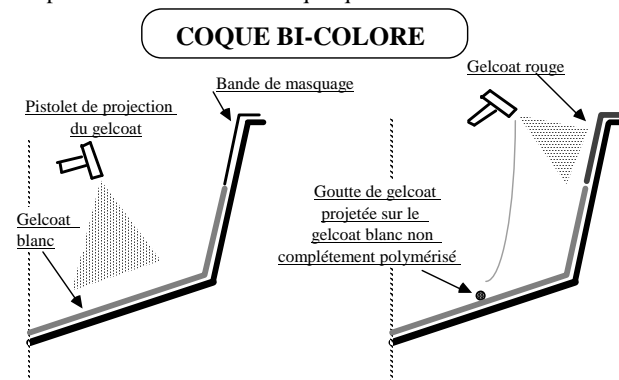
- 1ère solution (rencontrée principalement sur les petits bateaux à moteurs) : une bande de papier de masquage est disposée sur le haut du franc-bord et le gelcoat "général", le blanc, est projeté au pistolet. Puis, la bande de masquage est enlevée et le 2ème gelcoat rouge est projeté au pistolet. Si cela est fait trop tôt, le gelcoat rouge dissout (par le styrène qu'il contient) et "détrempe" le blanc qui devient plus poreux. A cela s'ajoute un autre risque : pour nettoyer le pistolet, on le rince à l'acétone avant de passer le gelcoat rouge. Les premiers instants de projection du gelcoat rouge seront sans doute faits avec un pistolet qui pulvérisera encore de l'acétone qui se trouvera projeté sur le gelcoat blanc qu'il dissout.

On peut avoir une osmose en quelques mois.

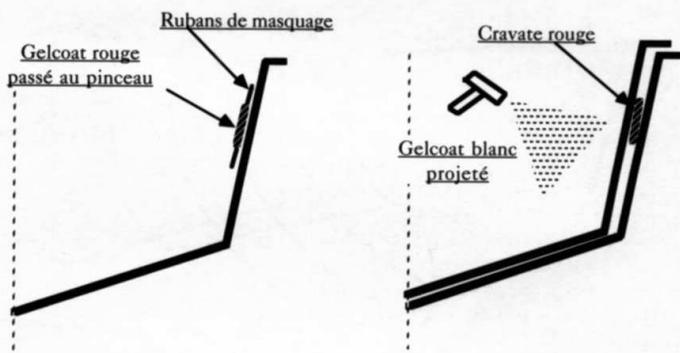
## CRAVATE COLOREE

- 2ème solution : la bande de couleur (appelée quelquefois "cravate") est appliquée au pinceau, puis lorsqu'elle est suffisamment durcie, le gelcoat blanc est projeté au pistolet partout. Même si ce gelcoat projeté détrempe le 1er gelcoat de la cravate, comme celle-ci est au-dessus de la flottaison, il n'y a pas de problème.

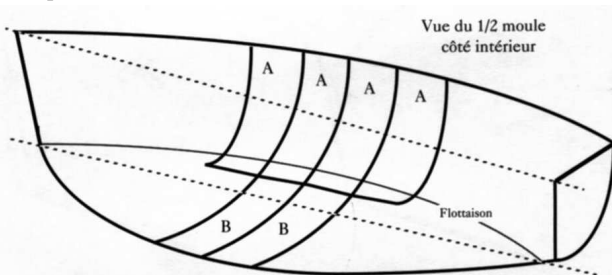
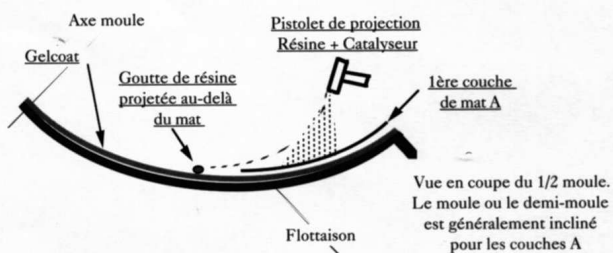
MOULAGE DES FRANCS-BORDS PAR BANDES VERTICALES A PUIS MOULAGE DES FONDS PAR BANDES B

- processus du moulage : certains chantiers commencent le moulage par des bandes verticales, de la flottaison au liston. Le but étant de privilégier l'aspect de la coque pour la partie qui en sera visible : les francs-bords.

Et cela en manipulant des petites bandes faciles à mettre correctement en place.

Par contre cela permet de déposer déjà des éclaboussures de résine sur la partie sous la flottaison, sur le gelcoat qui risque d'être dissous par le styrène de cette résine s'il n'est pas encore bien durci et d'autre part ces gouttes de résine auront le temps de perdre leur styrène : elles polymériseront mal et seront des sites de points osmostiques.

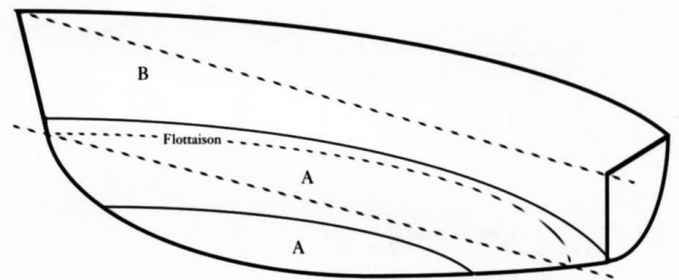
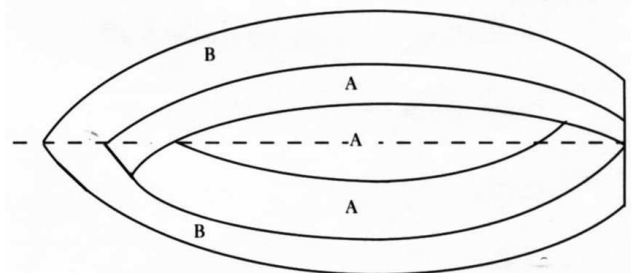
MOULAGE DES FONDS PAR BANDES LONGITUDINALES A PUIS MOULAGE DES FRANCS-BORDS B

Il vaut mieux commencer le moulage par les parties basses et par de longues bandes longitudinales qui se décroisent naturellement avec la forme en creux du moule. Les gouttes de résine projetées à côté de la bande qui est posée se trouvent couvertes tout de suite par la bande A suivante. Les gouttes de résine projetées sur les francs-bords perdent leur qualité comme expliqué ci-avant mais comme on est au-dessus de la flottaison, cela n'a pas d'effet néfaste en ce qui concerne l'osmose.

La taille de la coque influe sur la procédure : il est plus difficile d'étaler un rouleau de grande longueur, surtout si c'est un mat liant poudre qui a peu de déformabilité.

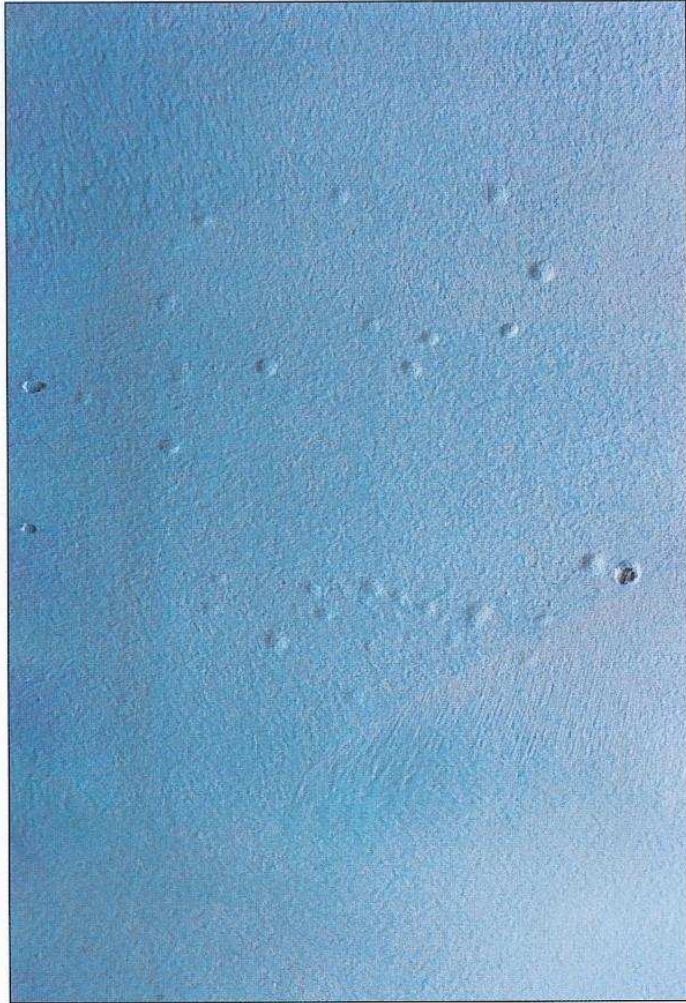
Photo 1-1 :  
le cas classique : petites bulles bien  
rondes sous la surface du gelcoat

- PHOTOS 1-1 et 1-2 : cas classique : petites bulles rondes à la surface du gelcoat et grosse cloque isolée.
- PHOTO 1-3 : un ponçage léger fait apparaître la densité des cloques.
- PHOTO 1-4 : une grosse cloque crevée : la fibre de verre qui apparaît n'est plus enrobée par la résine.
- PHOTO 1-5 et 1-6 : ce que l'on voit après sablage.

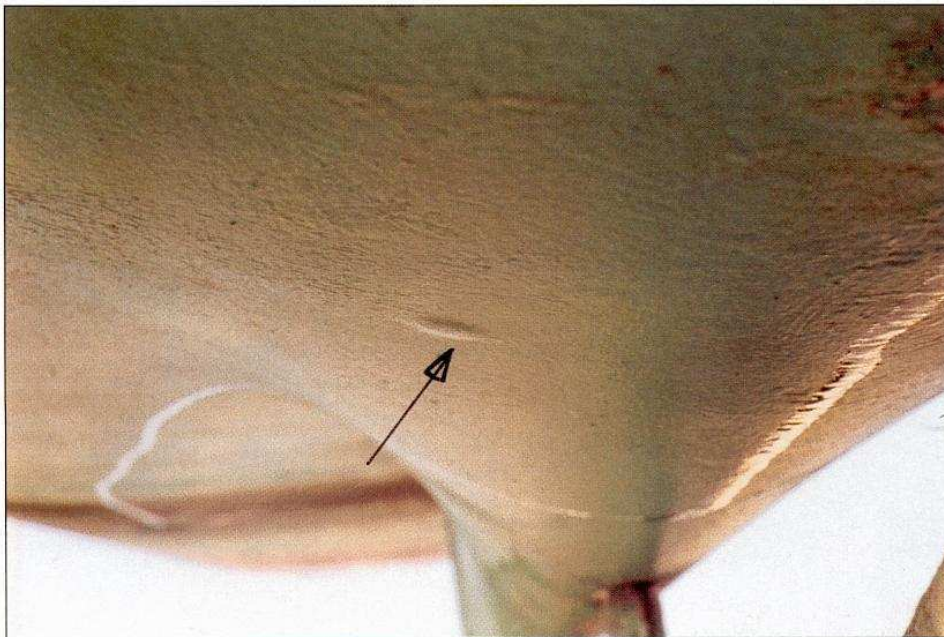
Photo 1-2 :  
grosse cloque  
isolée

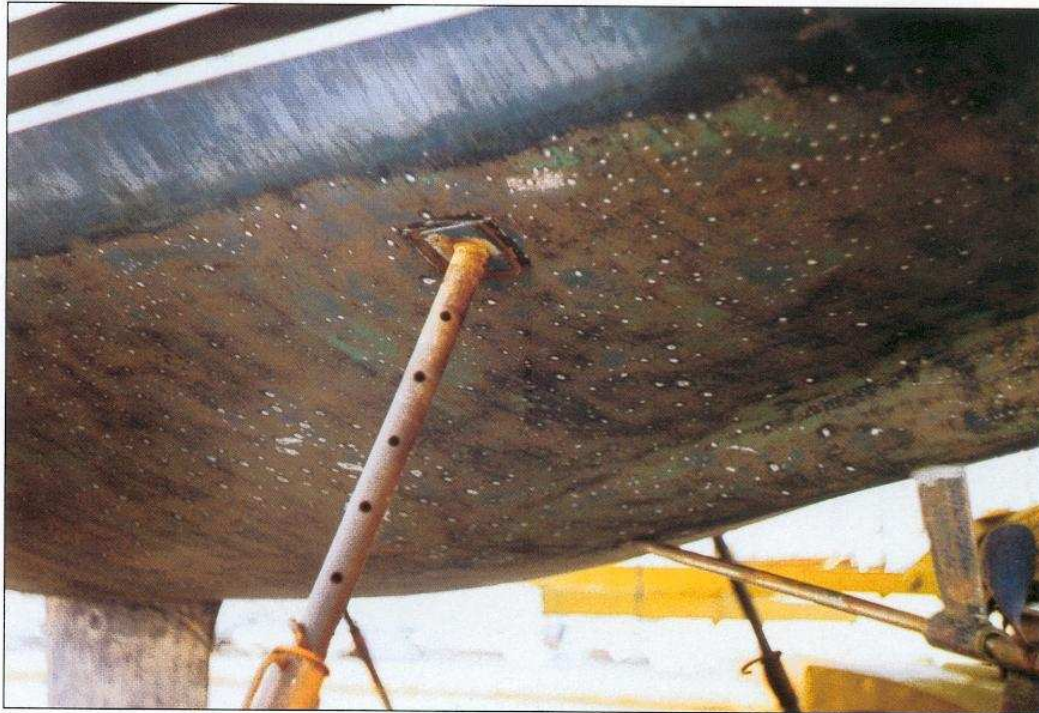
Photo 1-3 :  
un ponçage léger fait apparaitre la densité des cloques

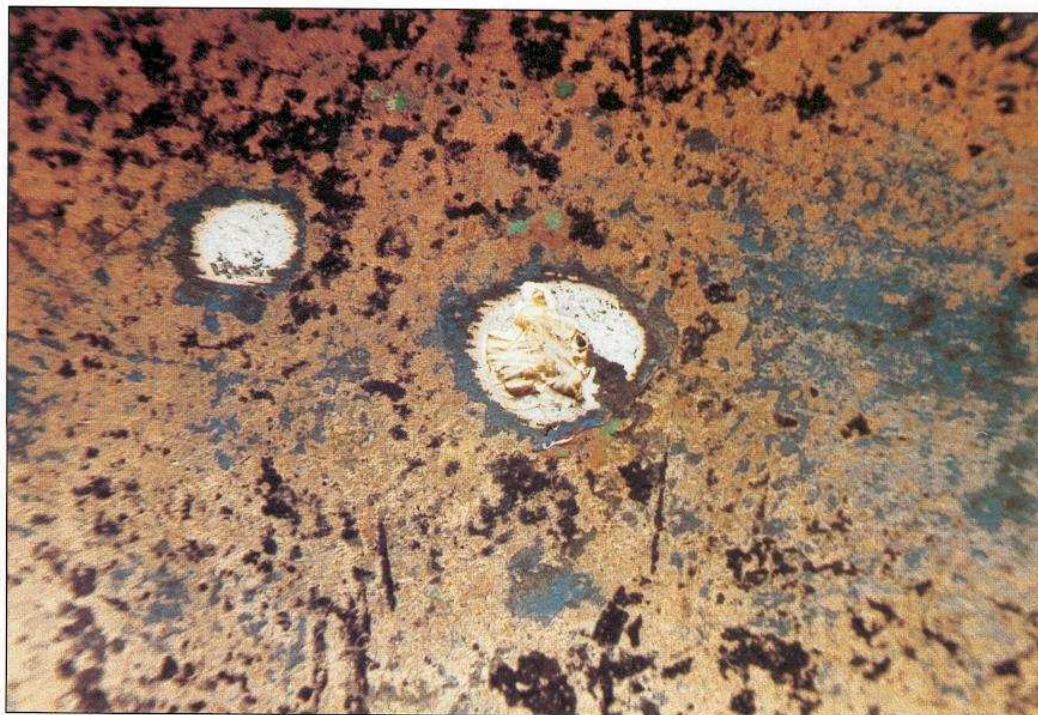
Photo 1-4 :  
cloque crevée : la fibre de verre qui apparait n'est plus enrobée de résine

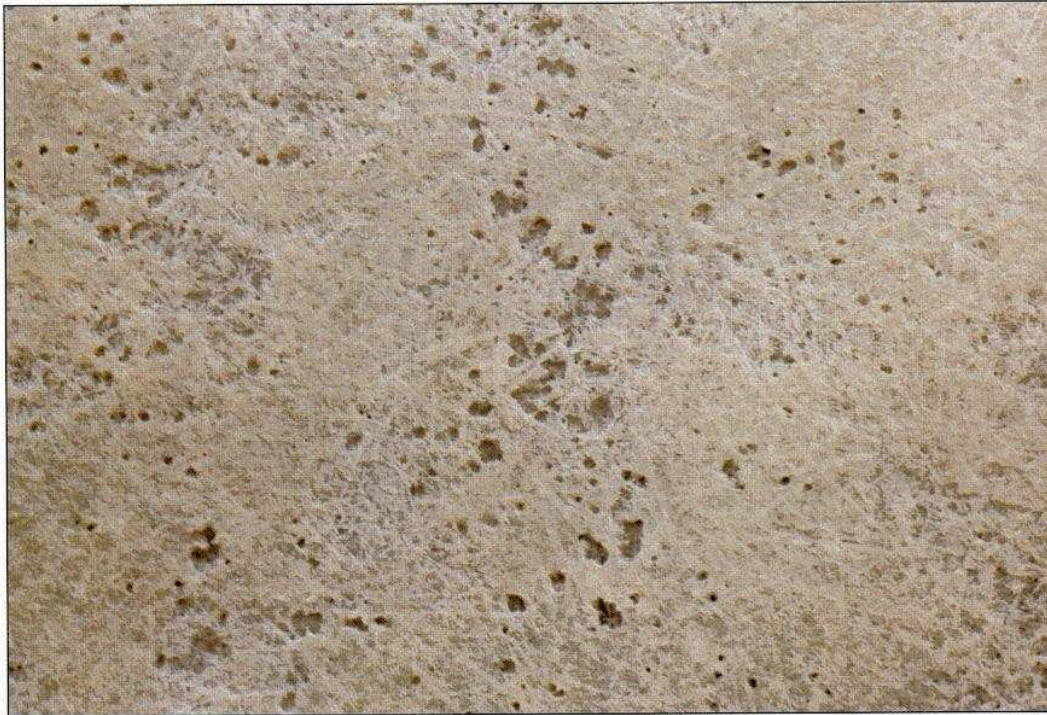
Photo 1-5 : aspect après sablage

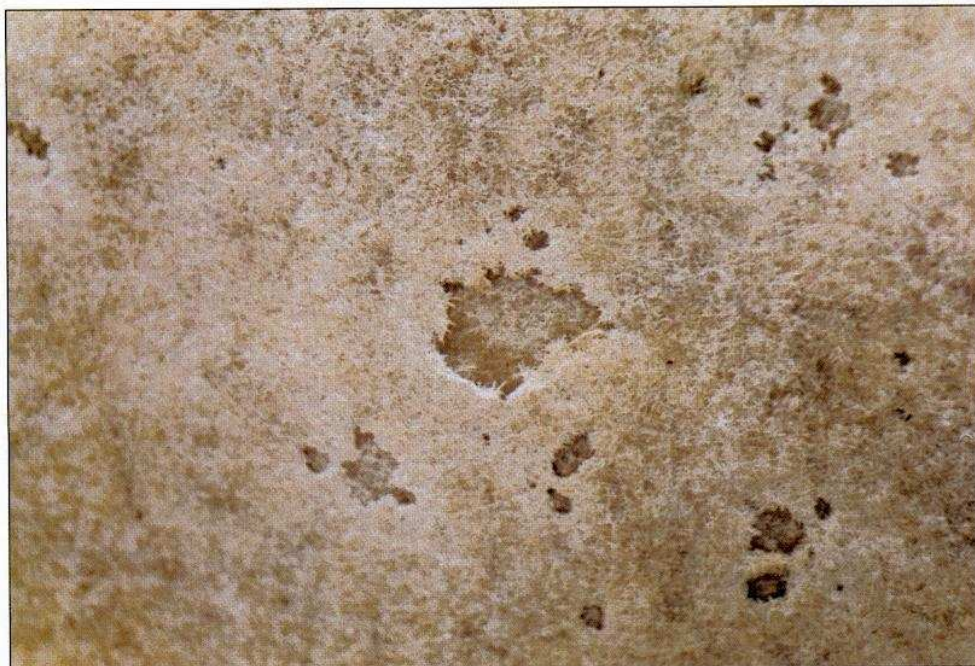
Photo 1-6 : aspect après sablage

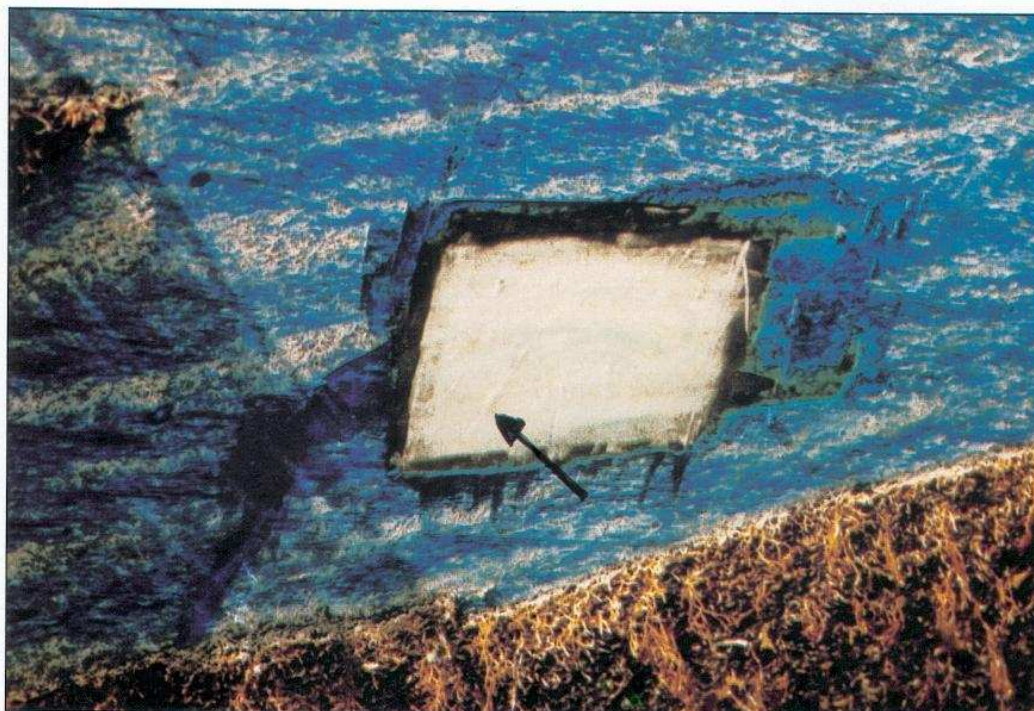
Photo 1-7 : marquage du mat : déformation longiligne

### PHOTO 1-7

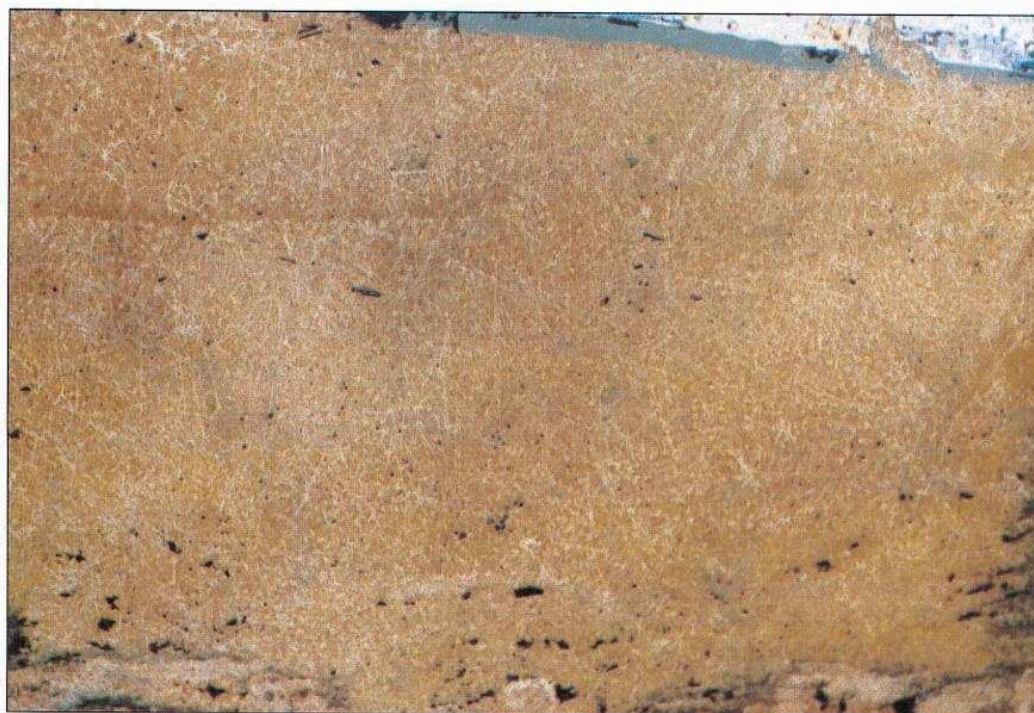
Photo 1- 8 : osmose sans gelcoat.

Traits blancs : résine hydrolysée et décohésion résine/fibre de verre

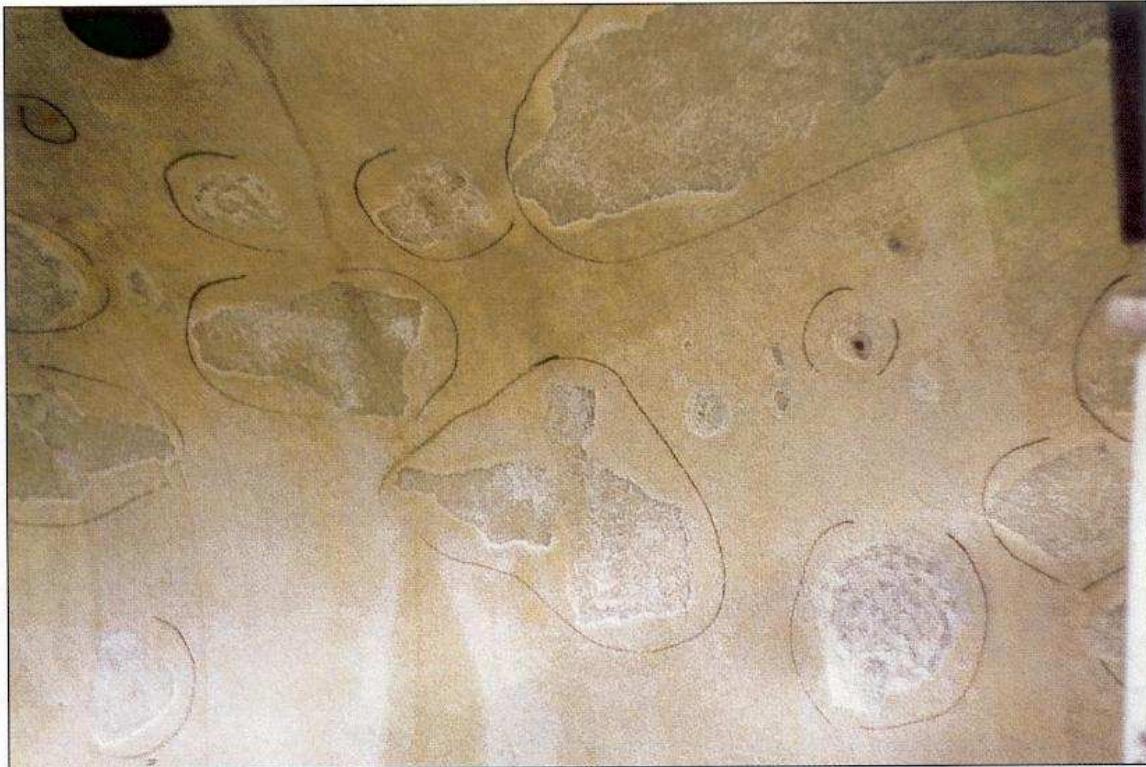
Photo 1-9 : bateau de 25 ans : grandes surfaces délaménées sous le 3 ème mat

### PHOTO 1-9

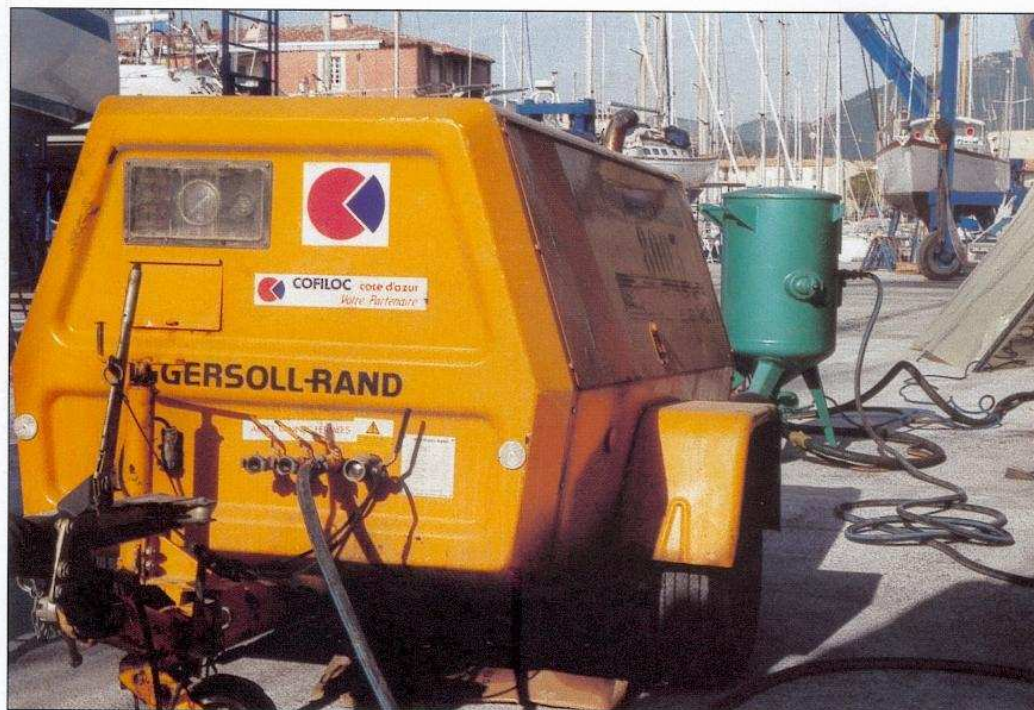
Photo 2-1 : les opérations de sablage

Voir PHOTOS 2-1 à 2-3.

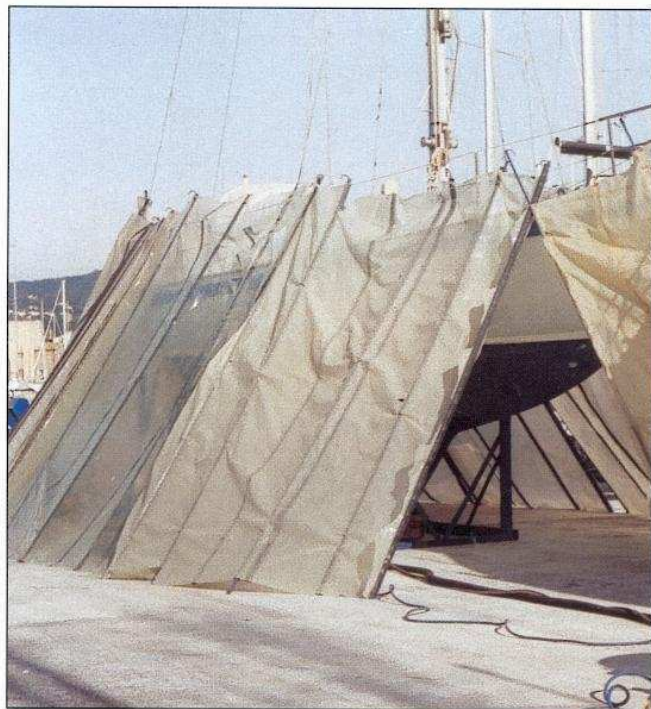
Photo 2-2 : protection pour ne pas faire voler le sable

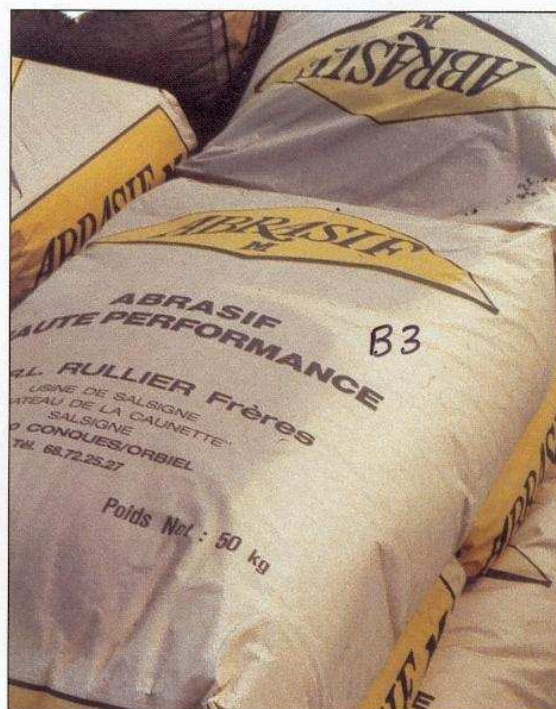
Photo 2-3 : le sable

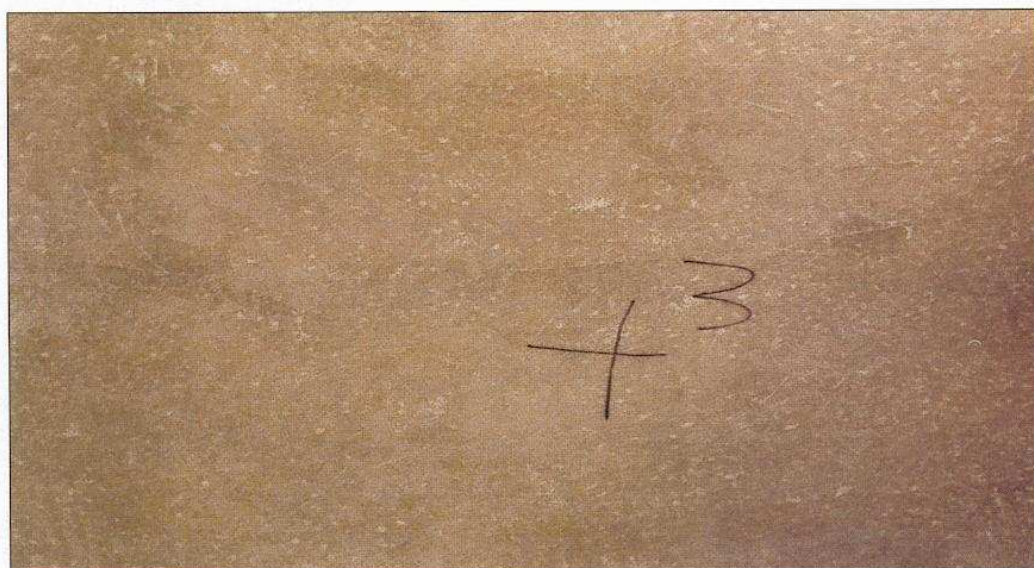
Photo 2-5 : état de surface après un rabotage au rabot électrique portatif suivi d'un ponçage léger

Voir PHOTO 2-5

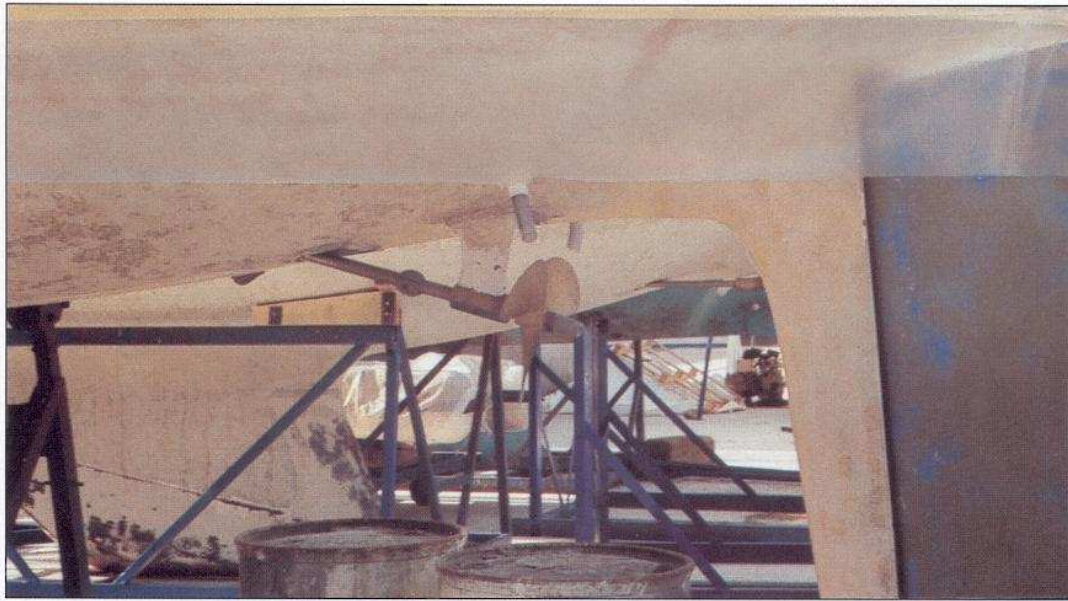
Photo 2-6 : bavette casse-gouttes

Voir PHOTOS 2-6 et 2-7

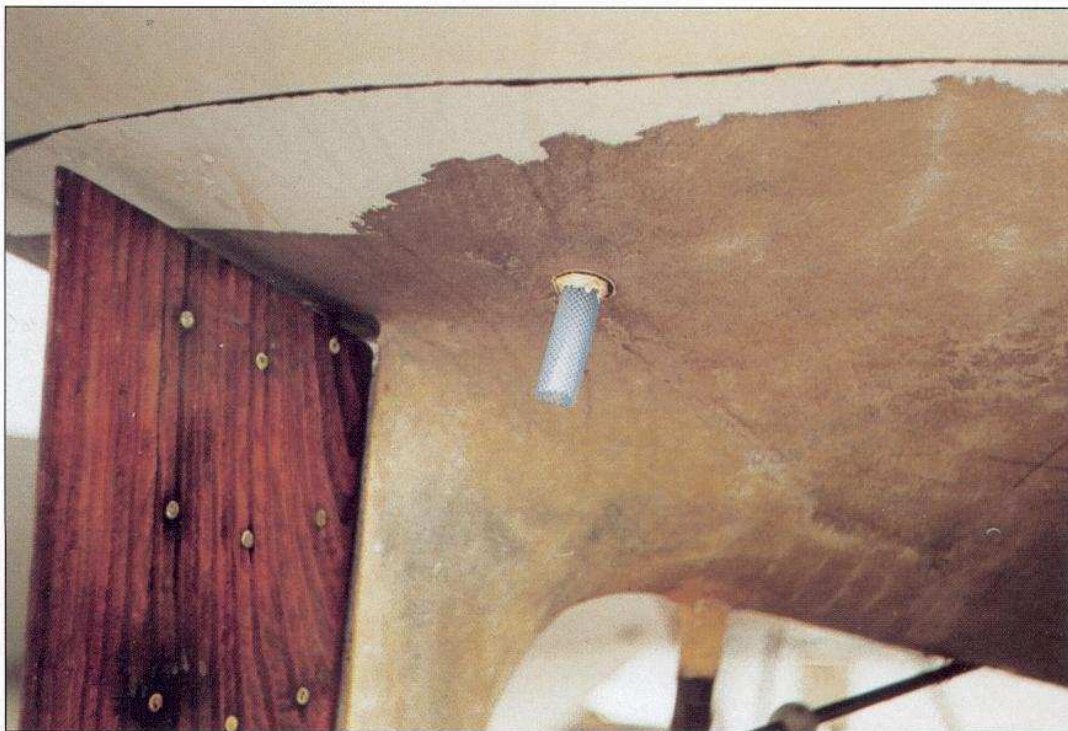
Photo 2-7 : tube sur évacuation de cockpit
