Gérard BOULANT

Expert maritime

# DE COQUES EN CLOQUES

**L'OSMOSE**  
DES BATEAUX EN  
"PLASTIQUE"

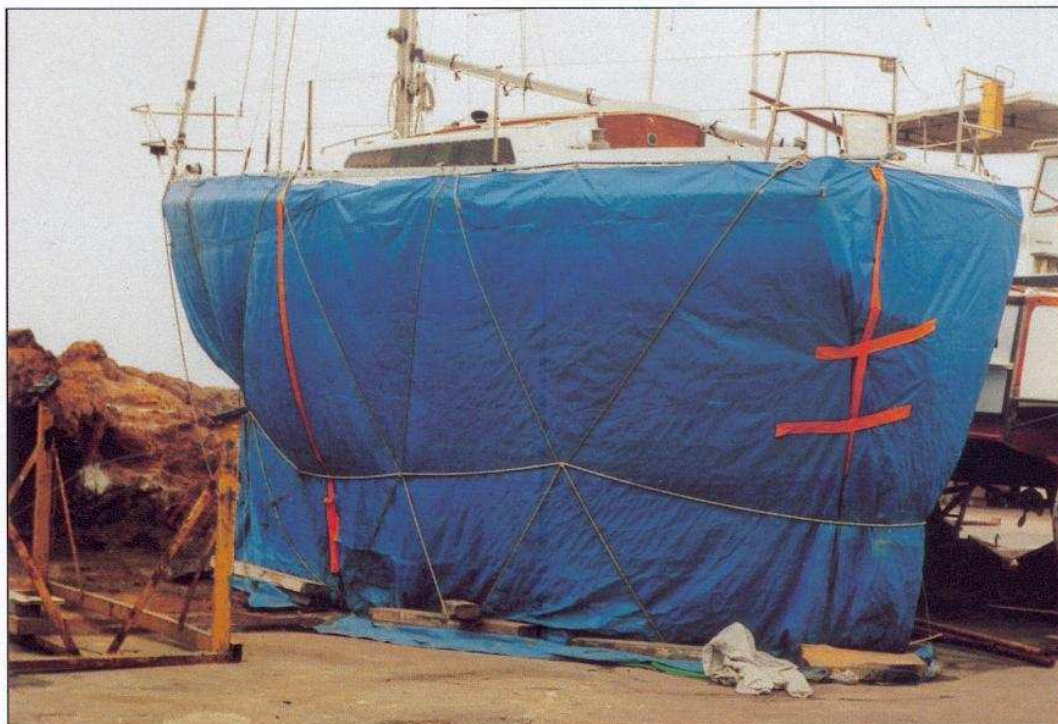
Photo 2-8 : tente pour accélération du séchage par chauffage

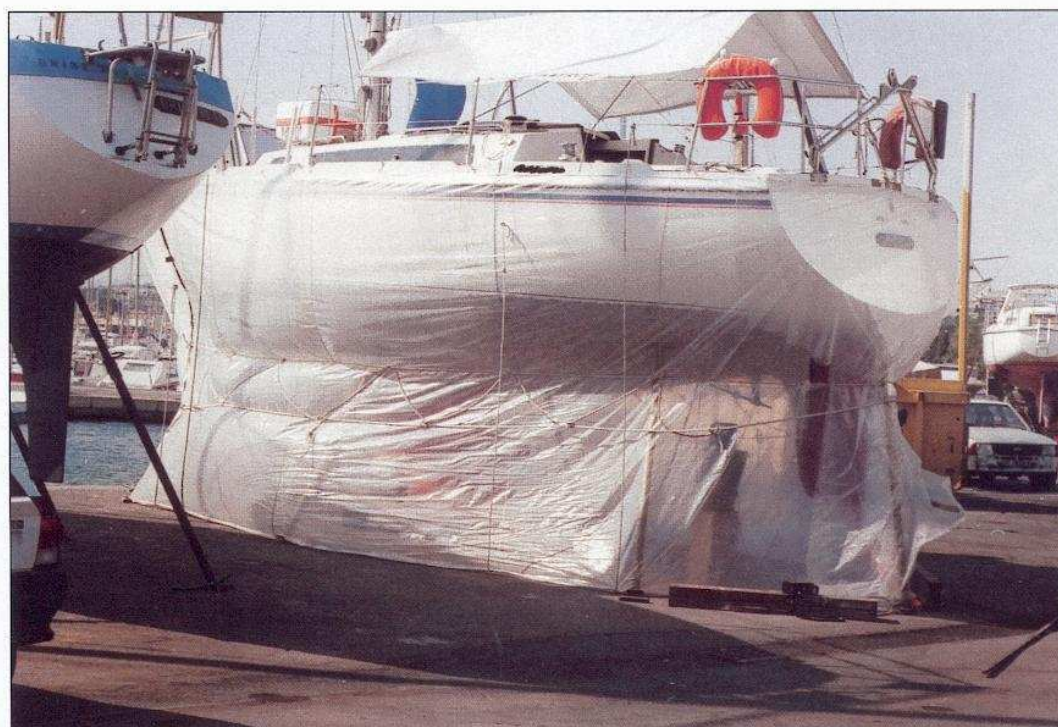
Photo 2-9 : tente à "prise de ris"

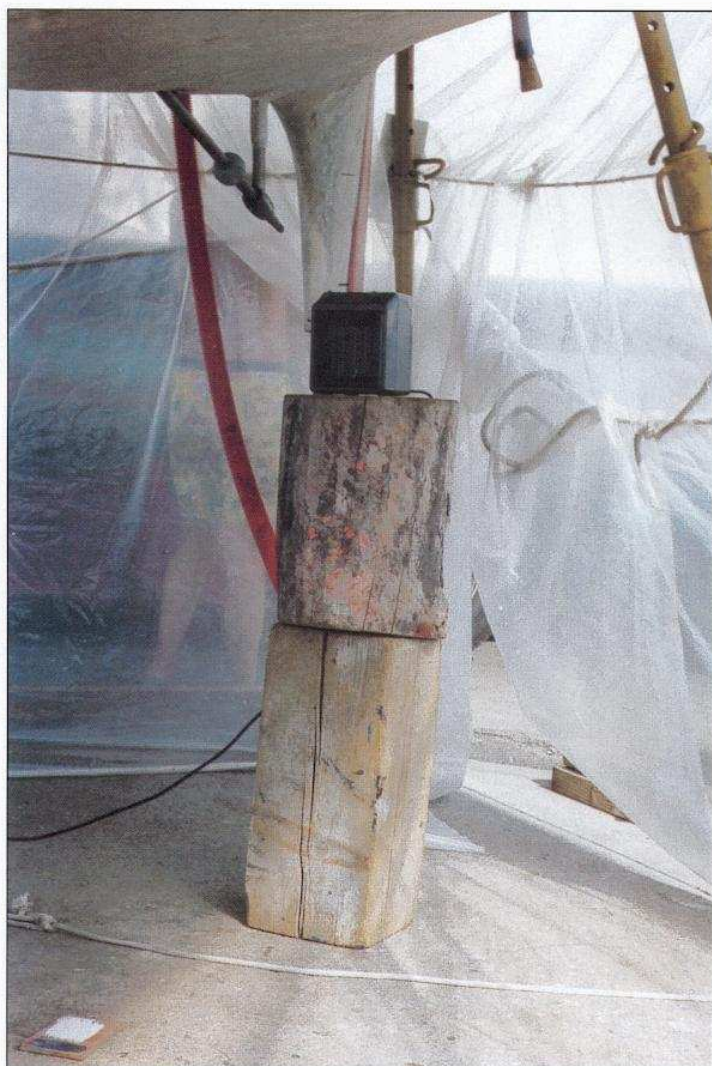
Photo 2-10 :  
radiateur électrique  
soufflant

- déshumidificateurs électriques

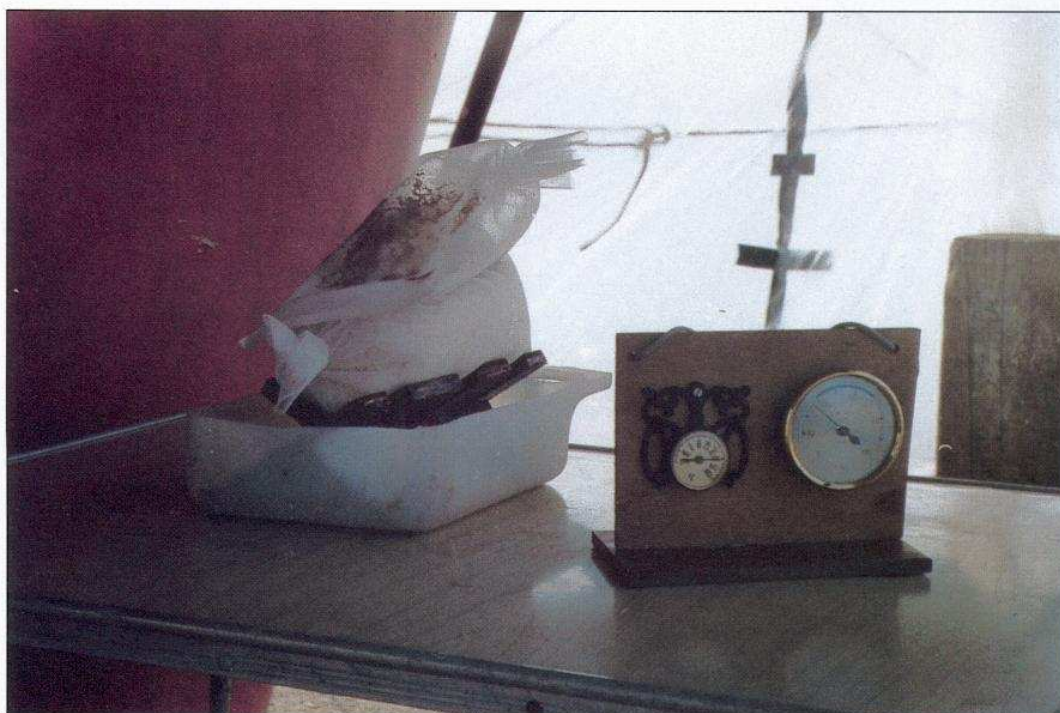
Photo 2-11 :  
mini station météo  
et  
absorbeur "Rubson"

- absorbeurs d'humidité type "RUBSON" :

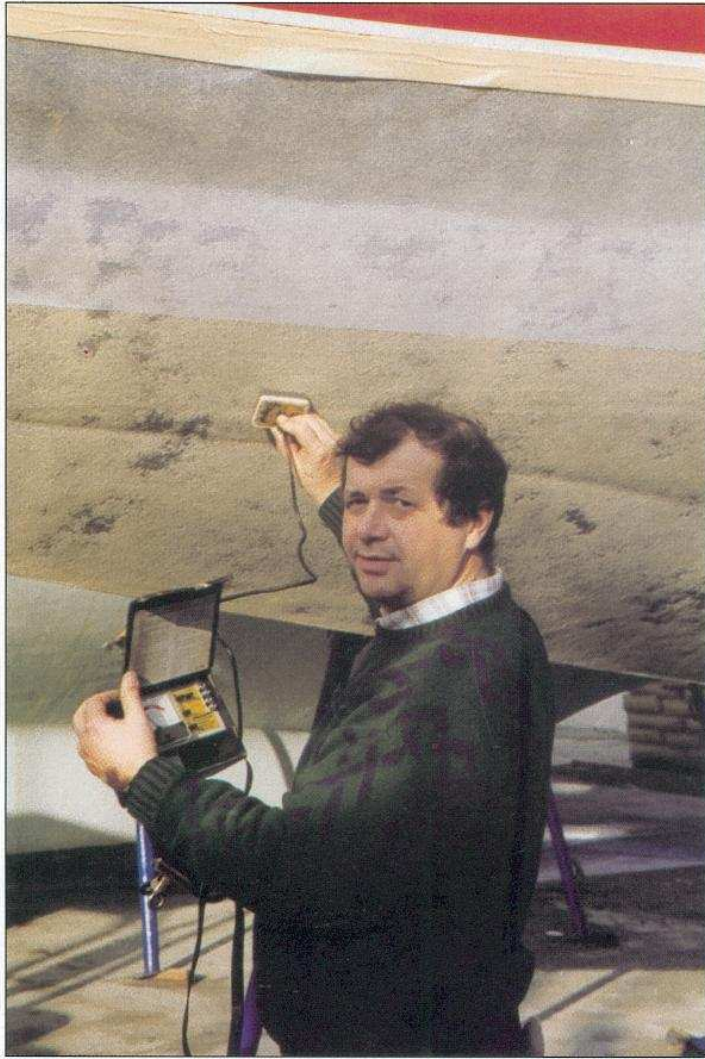
Photo 2-12 :  
mesure d'humidité  
du stratifié avec un  
" SOVEREIGN  
Moisture Master "

Echelle des valeurs sur un "SOVEREIGN - Moisture Master", appareil anglais utilisé couramment (voir photo 2-12) :

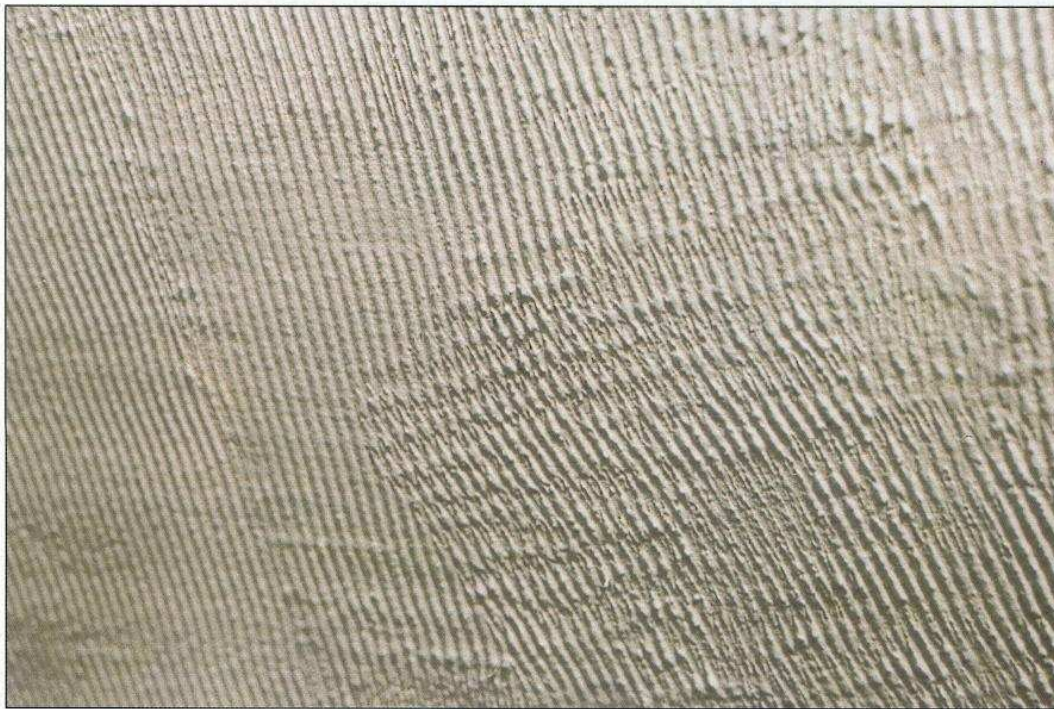
Photo 2-13 :  
système BRIGNOLA :  
aspect après passage de la 1ère  
couche à la spatule crantée

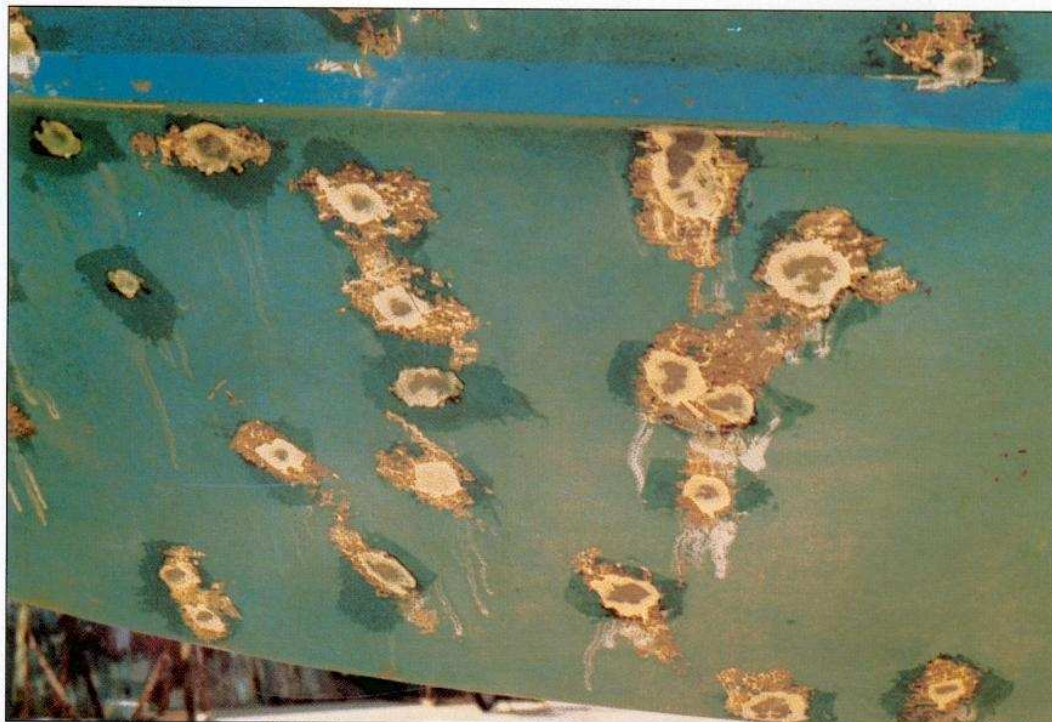
Photo 2-14 : traitement localisé aux cloques seules. Il faudra recommencer dans peu de temps

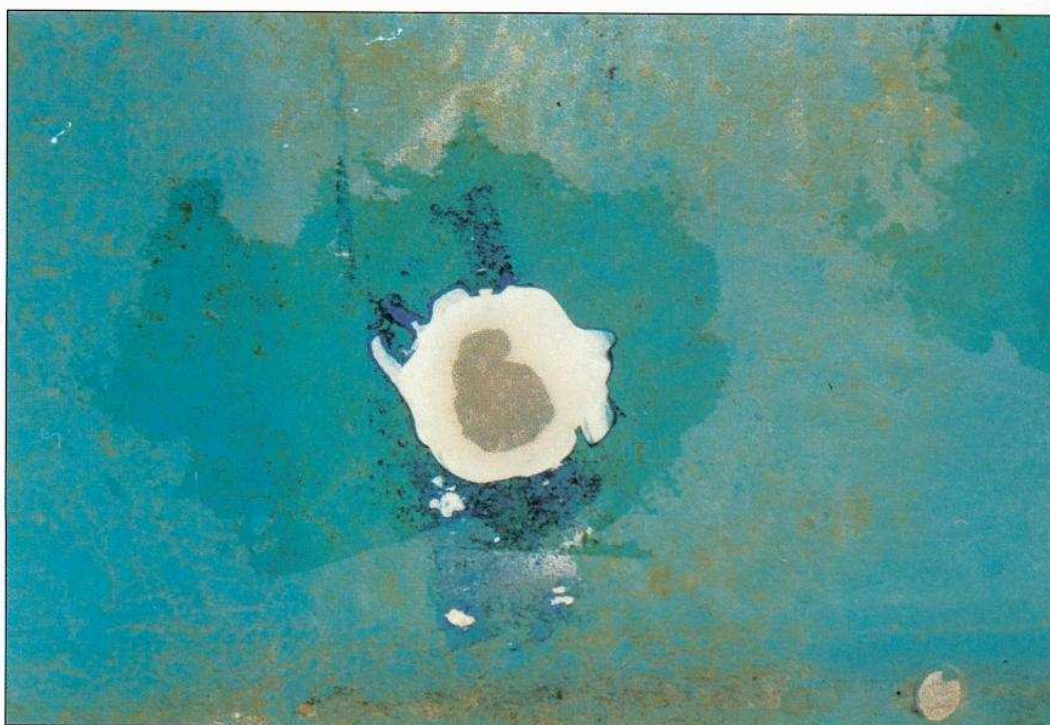
Photo 2-15 : traitement localisé aux cloques seules. Il faudra recommencer dans peu de temps

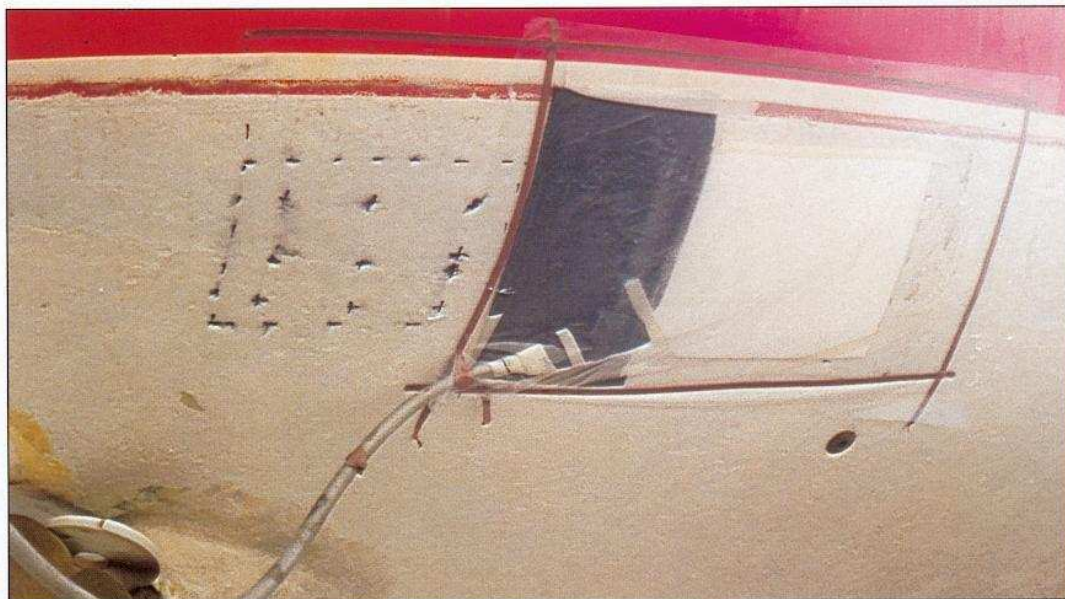
Photo 2-16 : séchage par extraction par le vide

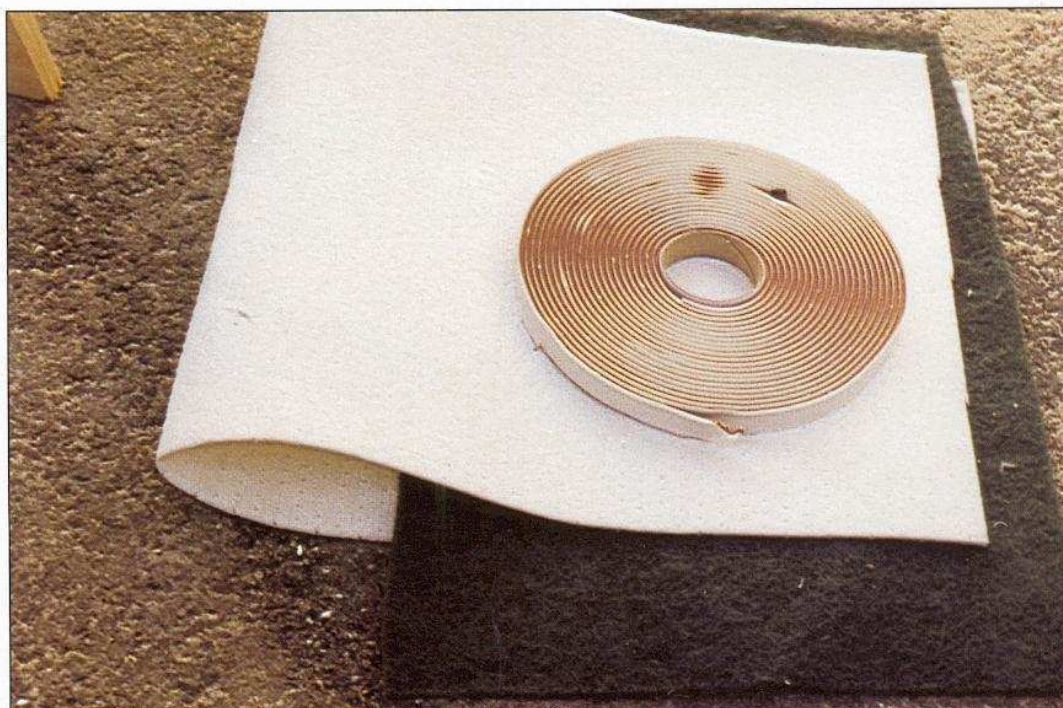
Photo 2-17 : extraction par le vide : tissu de pompage et joint d'étanchéité adhésif double-face

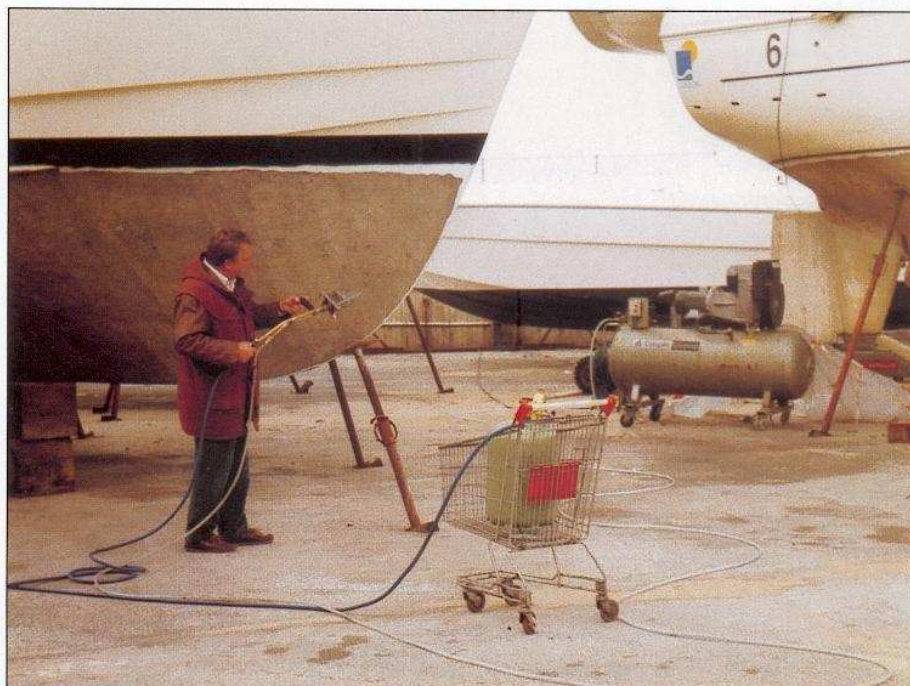
Photo 2-18 : chalumeau à air comprimé "HYAB"

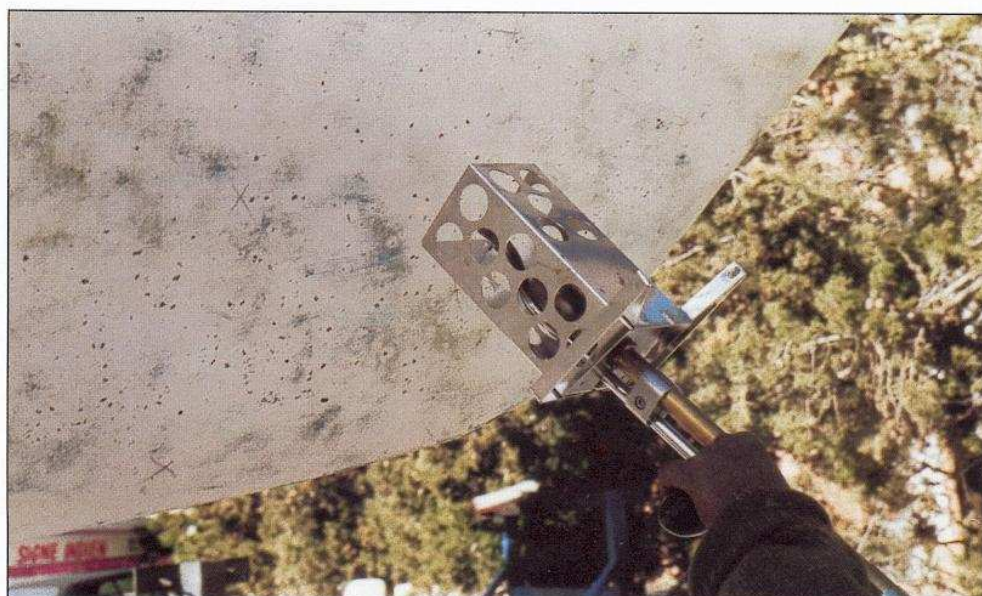
Photo 2-19 : chalumeau à air comprimé "HYAB"

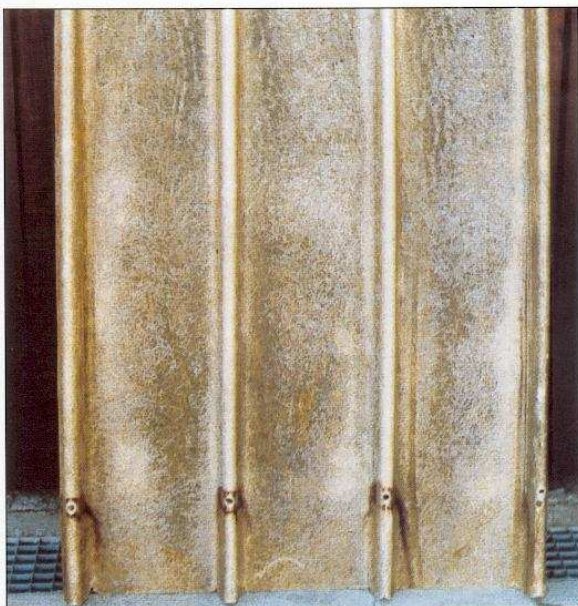
Photo 2-20 : tôle polyester

Photo 2-20 : tôle polyester. C'est la face dégradée qui est visible.

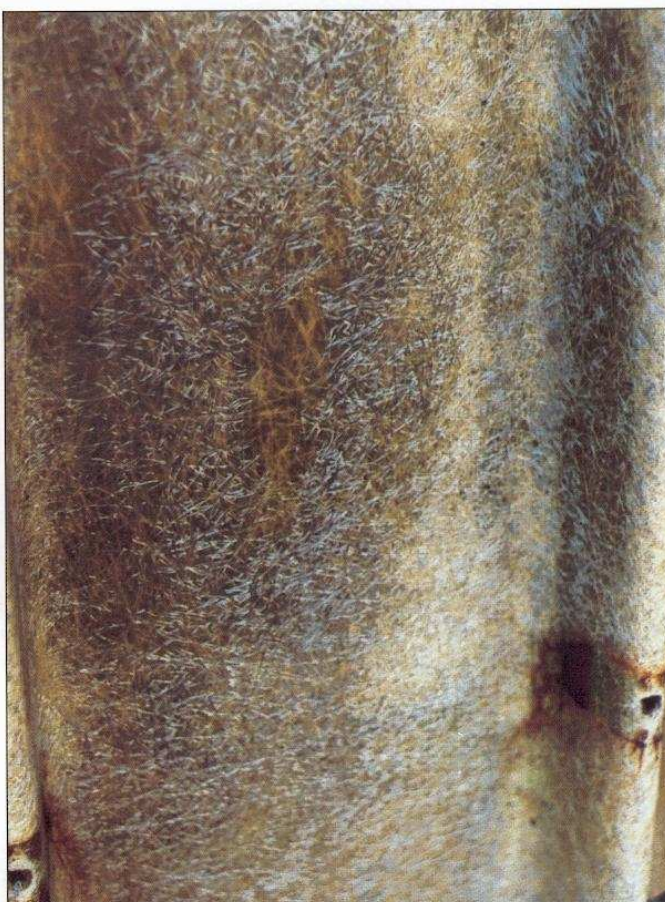
Photo 2-21 : partie marron centrale : il y a encore de la résine

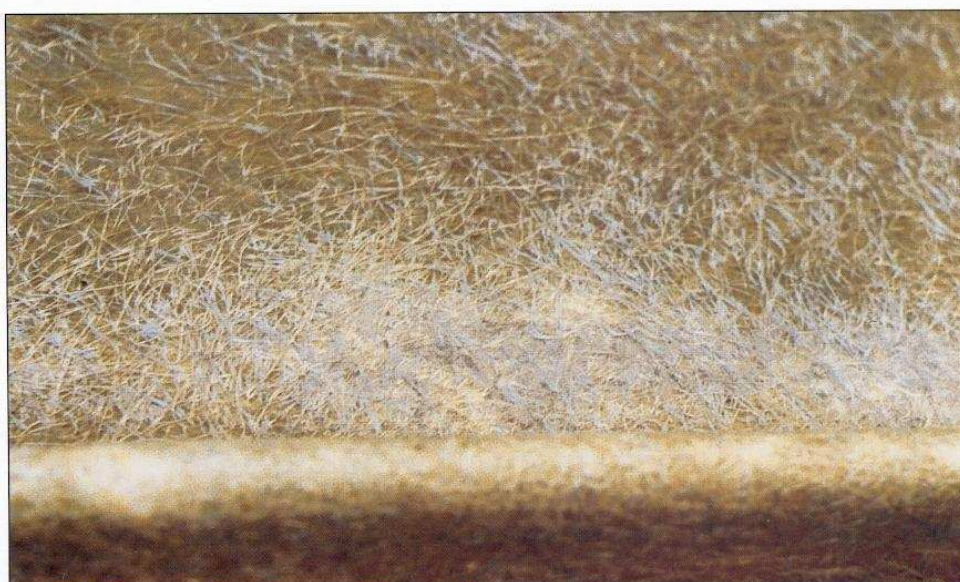
Photo 2-22 : fibre de verre blanche, lessivée de sa résine d'origine

Photo 2-22 : vue rapprochée de la zone dégradée : la fibre nue et sèche apparaît. Elle est tellement isolée qu'elle "flotte au vent".

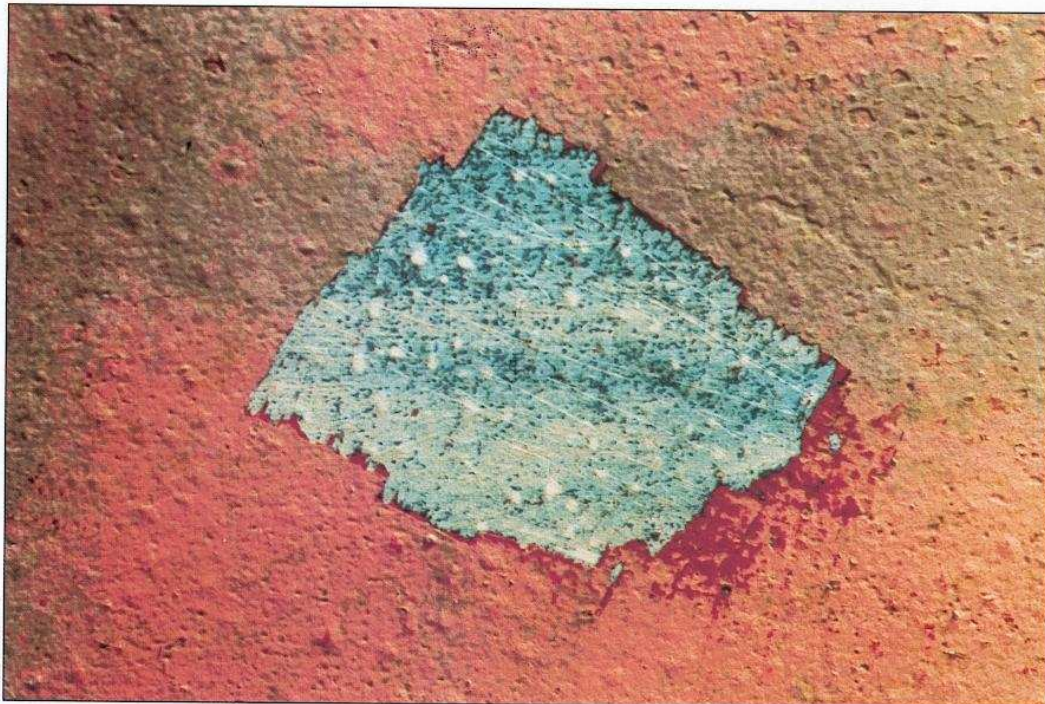
Photo 2-23 : il faut gratter l'anti-fouling pour que les petites bulles blanches apparaissent

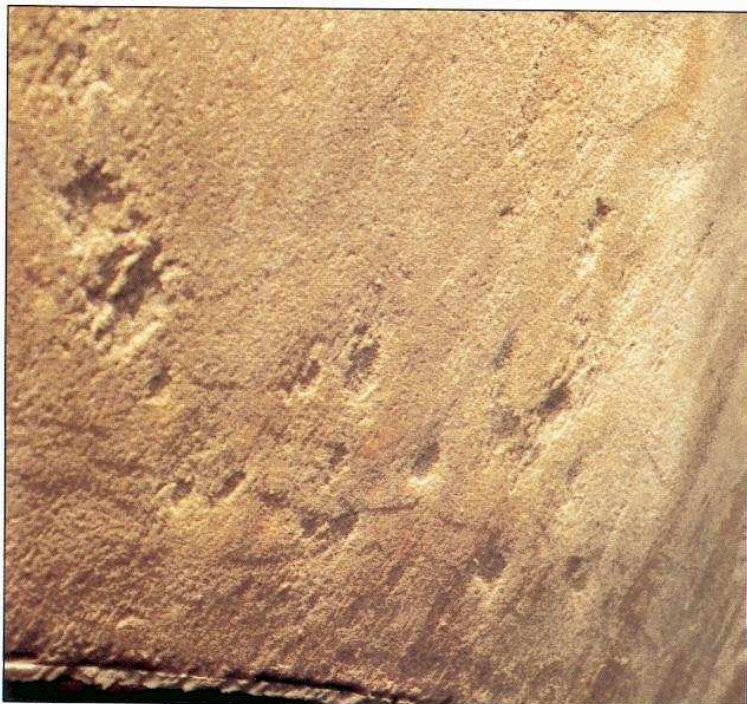
Photo 2-24 : cratères après sablage

- photos 2-24 et 2-25 : les cratères classiques que l'on découvre après sablage et pour une osmose de gravité "normale".

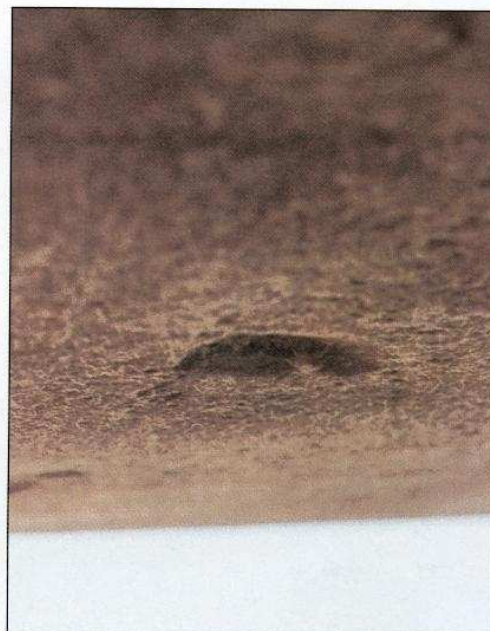
Photo 2-25 : cratère après sablage

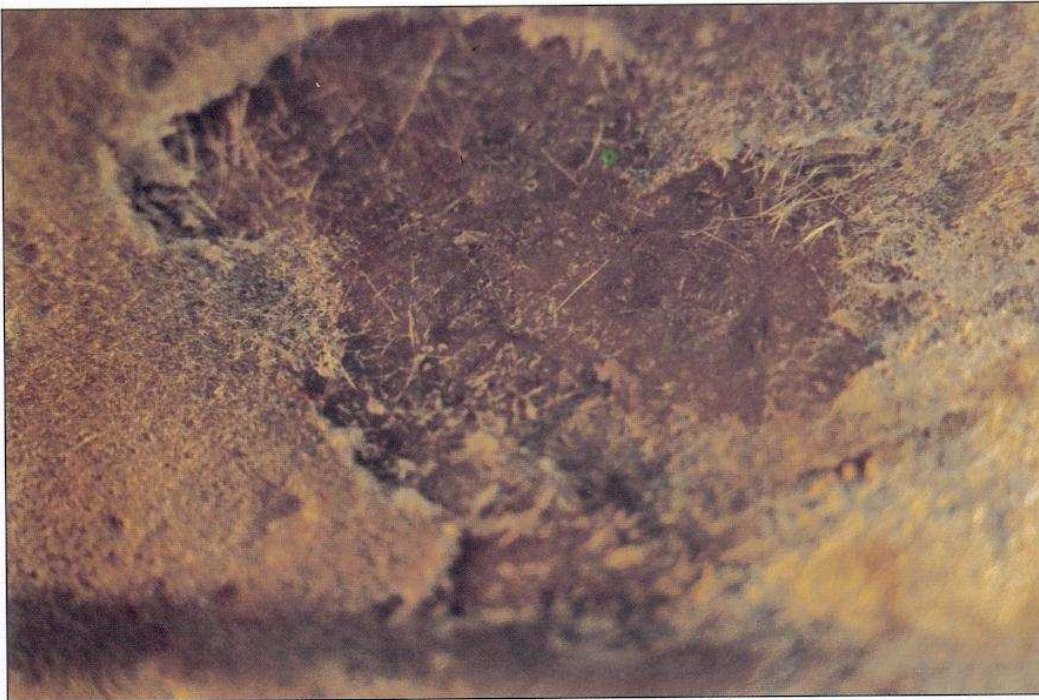
Photo 2-26 : surface lisse signe d'un délaminage de la couche dure

- photo 2-26 : une zone où la couche dure est délaminiée et enlevée. Dessous, la couche suivante apparaît lisse, signe d'un délaminage franc.

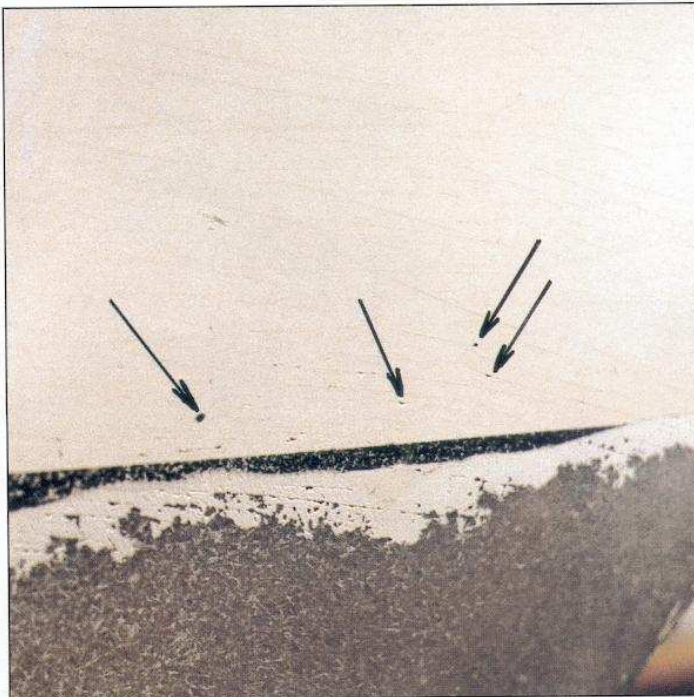
Photo 2-27 : éclats et fendillements d'un gelcoat pas assez souple

- photo 2-27 : la ligne noire c'est la flottaison. Juste au-dessus on peut voir trois éclats dans le gelcoat. Ce ne sont pas des éclats classiques dus à un choc mais le résultat d'un fendillement d'un gelcoat pas assez souple.

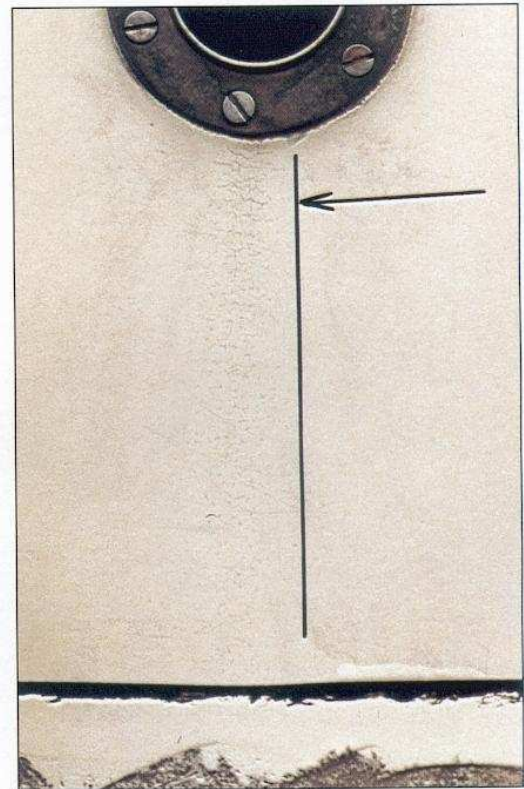
Photo 2-28 : dégradation du gelcoat (au-dessus de la flottaison) activée par l'eau chaude de l'échappement

- photo 2-28 : dans la zone située entre la sortie d'échappement et la flottaison on voit que le gelcoat est tout fendillé : l'eau qui sort de l'échappement est chaude, de l'ordre de 40 à 50°C : le gelcoat est plus rapidement dégradé.

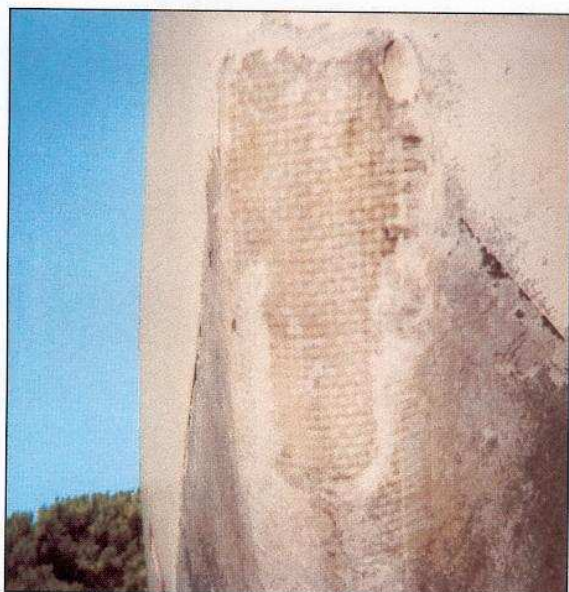
Photo 2-29 : dégradation importante du stratifié

- photo 2-29 : à l'étrave, le sablage a fait sauter 4 couches de mat et on arrive sur le premier tissu roving.

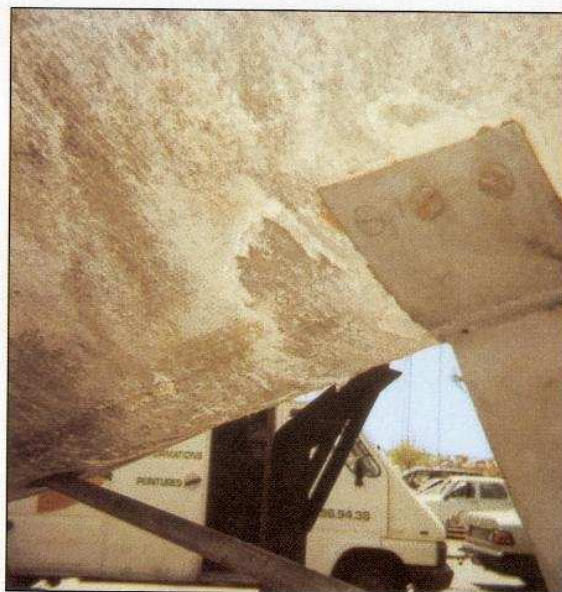
Photo 2-30 : dégradation importante du stratifié

- photo 2-30 : devant la chaise d'hélice : 3 mats ont été arrachés. La zone blanche en haut de l'arrachage est une zone encore délaminiée que l'on peut arracher en tirant simplement dessus.

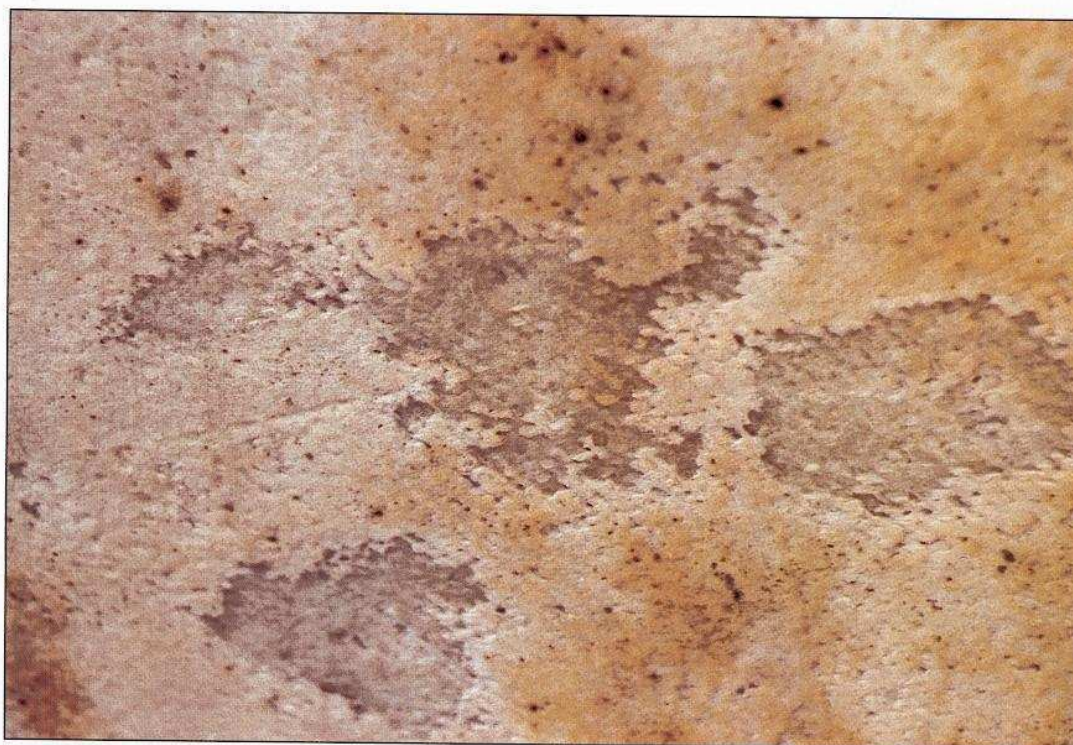
Photo 2-31 : dégradation importante du stratifié

- photo 2-31 : le sablage a enlevé les 2 premiers mats, le premier roving, et on arrive sur le mat suivant.

Si on regarde les photos 2-31 et 2-32, prises après sablage, on voit l'état d'un stratifié atteint sérieusement et profondément alors qu'extérieurement il n'y avait que quelques bulles.

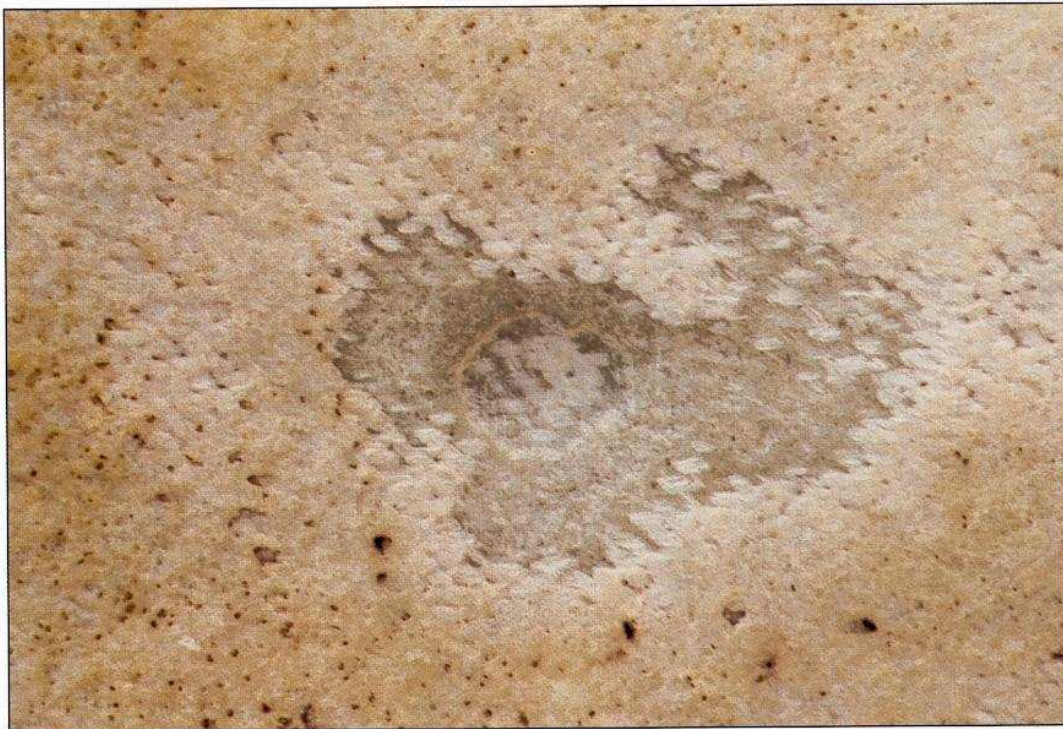
Photo 2-32 : dégradation des premiers mats, du roving suivant, des mats suivants et enfin du 2ème roving. Profondeur du cratère : 9 mm

- photo 2-32 : c'est encore plus profond, puisqu'on aperçoit le 2ème roving.

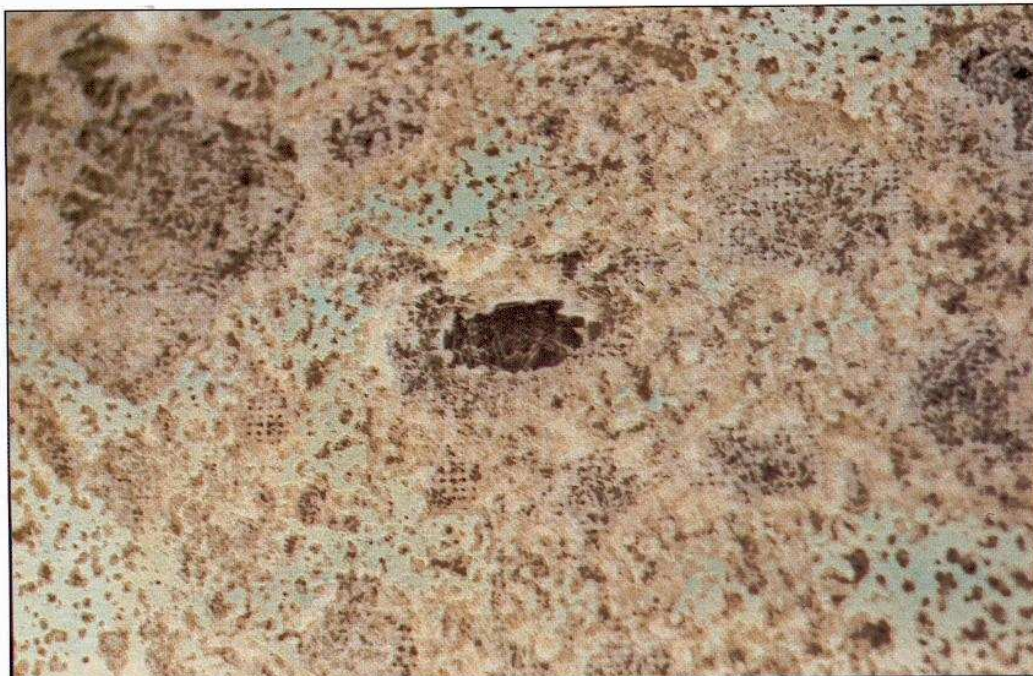
Photo 2-33 : dégradation des premiers mats, du tissu léger suivant et des mats suivants

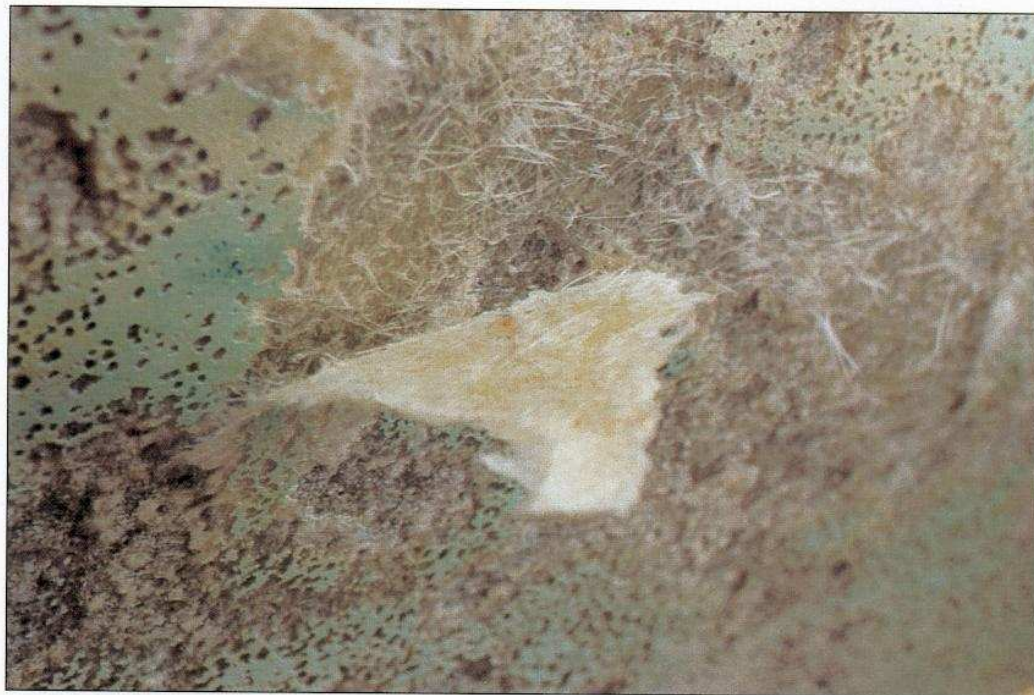
Photo 2-34 : les premiers mats s'arrachent facilement. L'interface avec les plis suivants est pauvre en résine

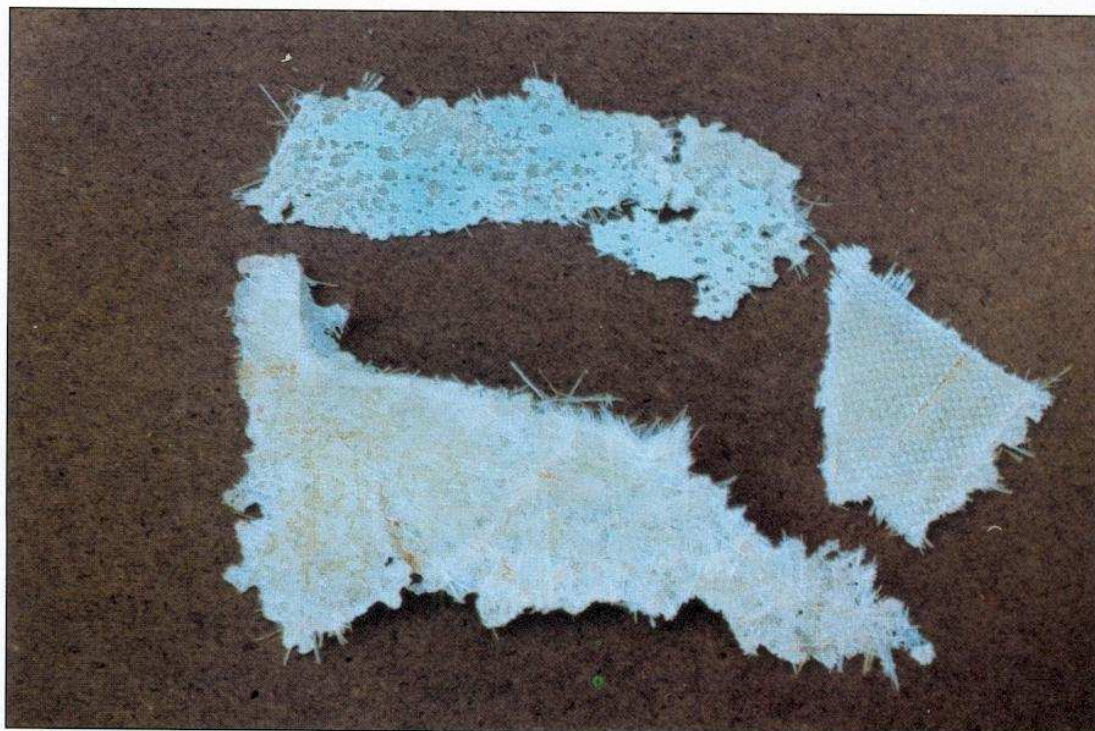
Photo 2-35 : en bas : vu côté gelcoat. En haut : la face du mat est pauvre en résine. A <sup>droite</sup> gauche : le tissu léger est pauvre en résine.

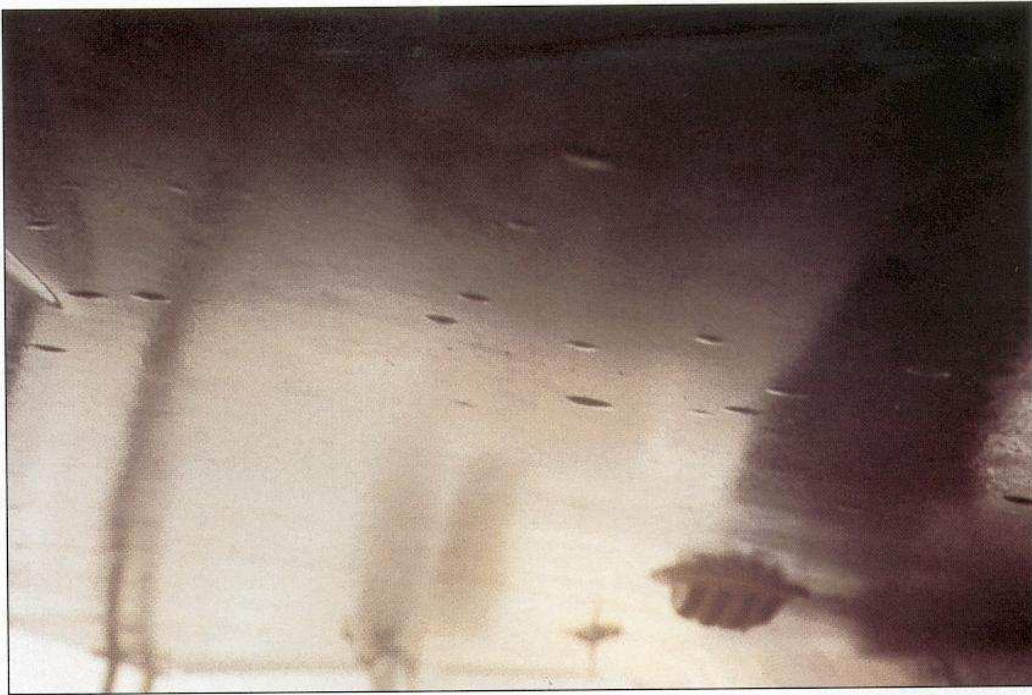
Photo 2-36 : très nombreuses très grosses cloques vues en lumière rasante

PHOTO 2-36 : l' "osmose" apparaît sous forme de très grosses cloques

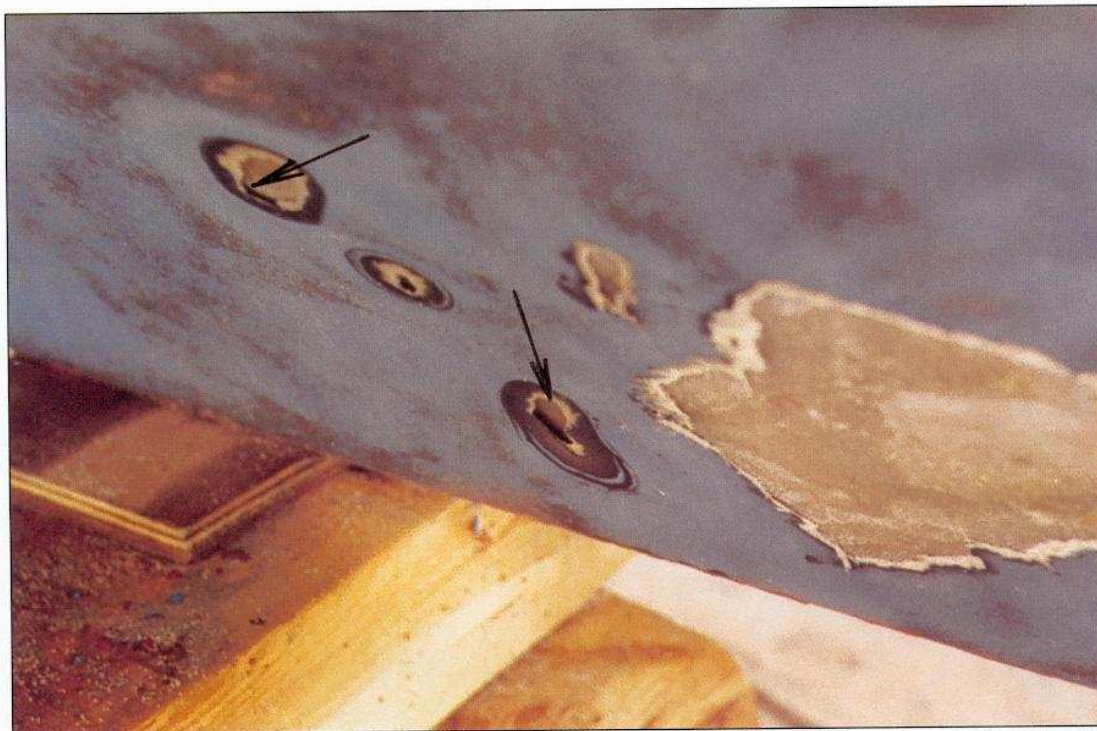
Photo 2-37 : dans le trou on voit le vide entre la couche dure et le pli suivant

PHOTO 2-37 : le sablage a percé des trous dans la couche dure. On voit dans le trou, le vide qui existait entre la couche dure et les couches suivantes.

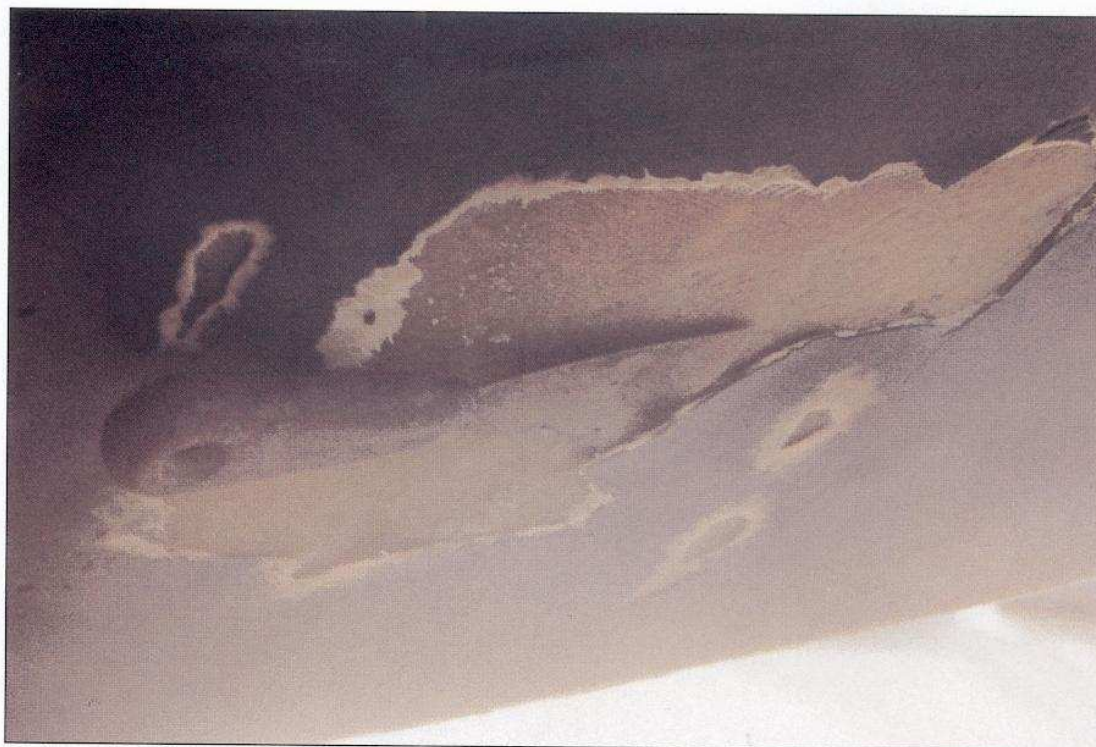
Photo 2-38 : la couche dure se détache facilement du pli suivant

PHOTO 2-38 et 2-39 : en tirant autour de ces trous, la couche dure se détache complètement et facilement des couches suivantes.

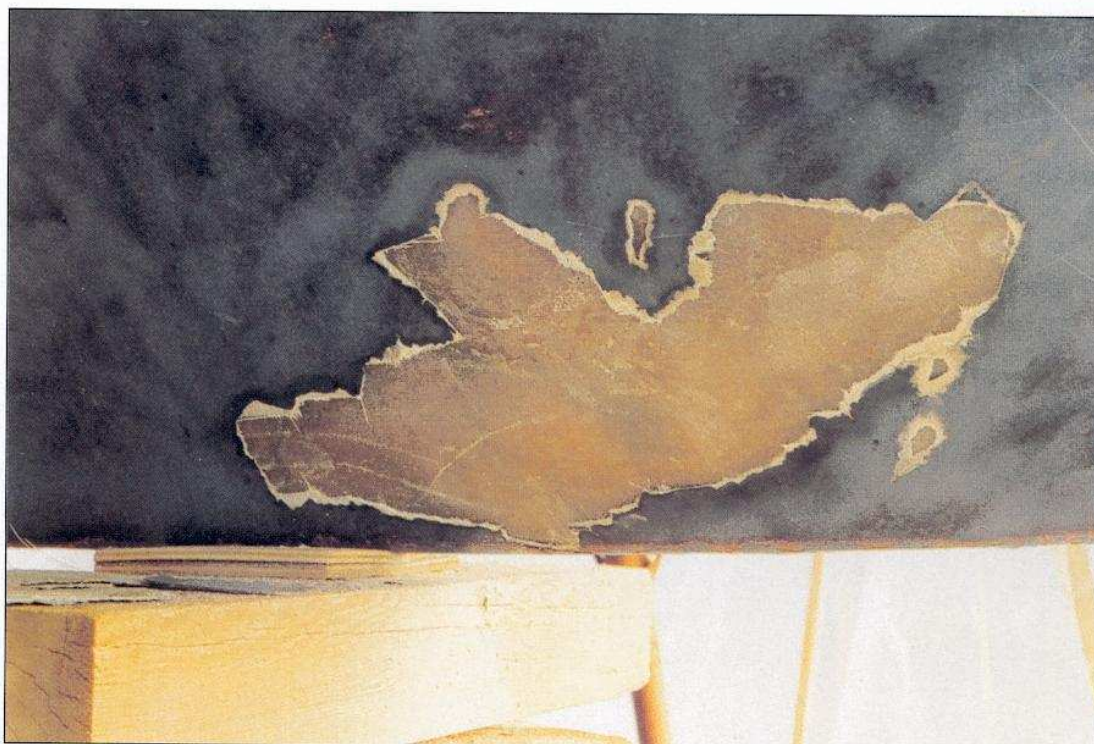
Photo 2-39 : la couche dure se détache facilement du pli suivant

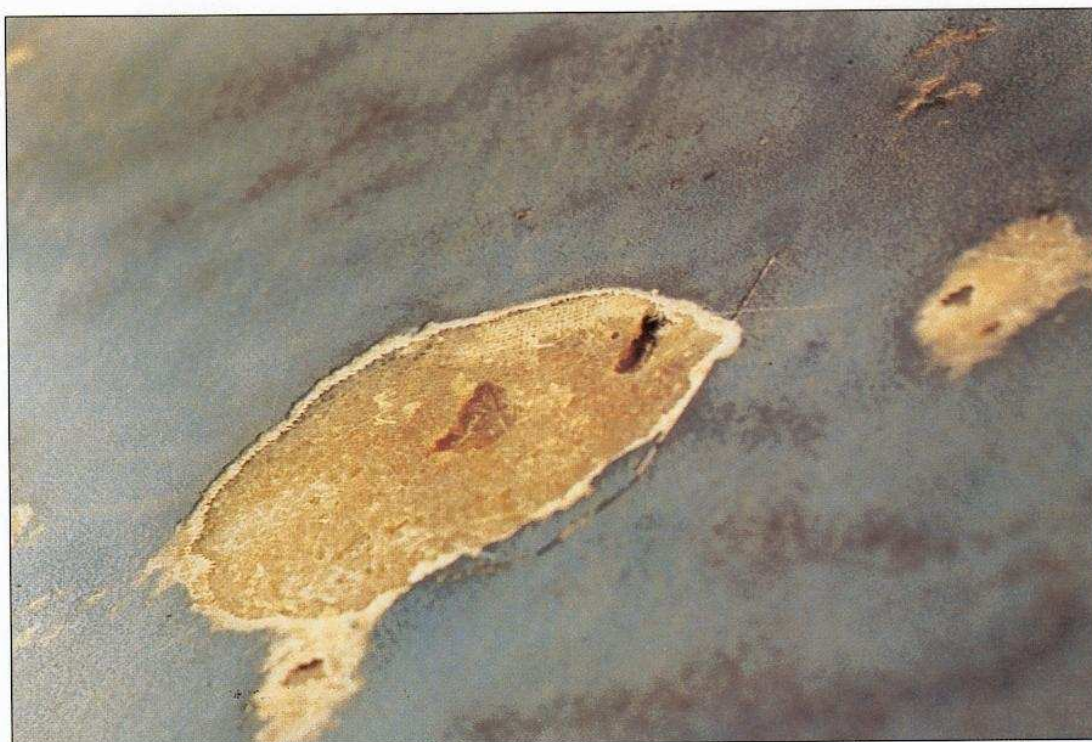
Photo 2-40 : la couche dure est constituée d'un mat et d'un tissu léger

PHOTO 2-40 : la couche dure est constituée d'un mat et d'un tissu léger (150 g/m2 environ).
