Gérard BOULANT

Expert maritime

# DE COQUES EN CLOQUES

**L'OSMOSE**  
DES BATEAUX EN  
"PLASTIQUE"

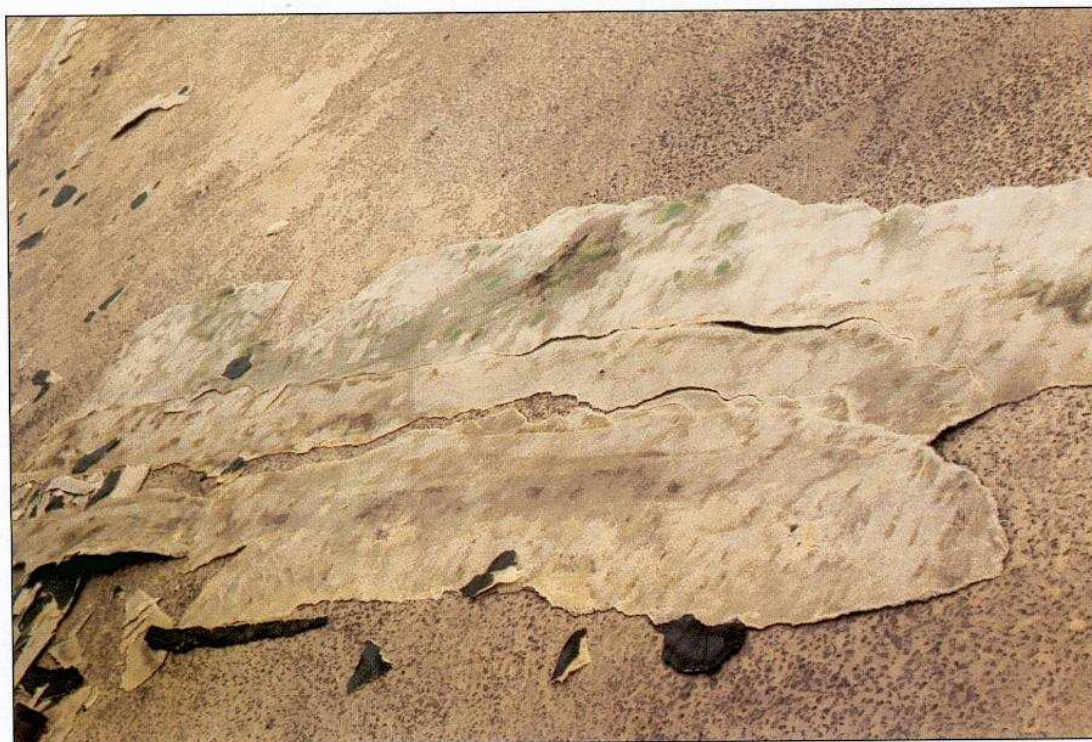
Photo 2-41 : cette couche dure a été "pelée" par bandes de 2-3m de long

PHOTO 2-41 : toute cette couche dure est délaminiée et a été "pelée" par bandes de 2-3 m de long de la totalité de la surface de la carène.

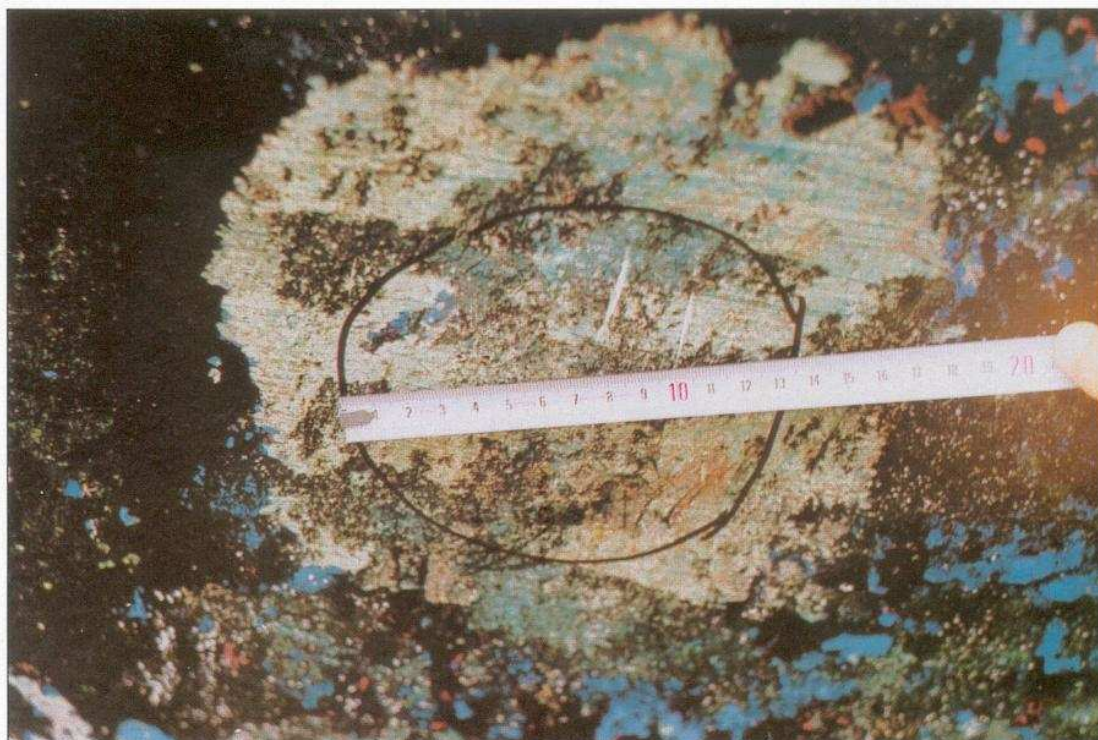
Photo 2-42 : très grosse cloque (Ø 13 cm - flèche 5 mm) sous le 3ème mat

- BULLES : photo 2-42 : très grosses cloques (Ø 13 cm environ - déformation maximale : 5 mm) pas très rapprochées. Elles ne sont pas sous le gelcoat mais sous le 2ème mat.

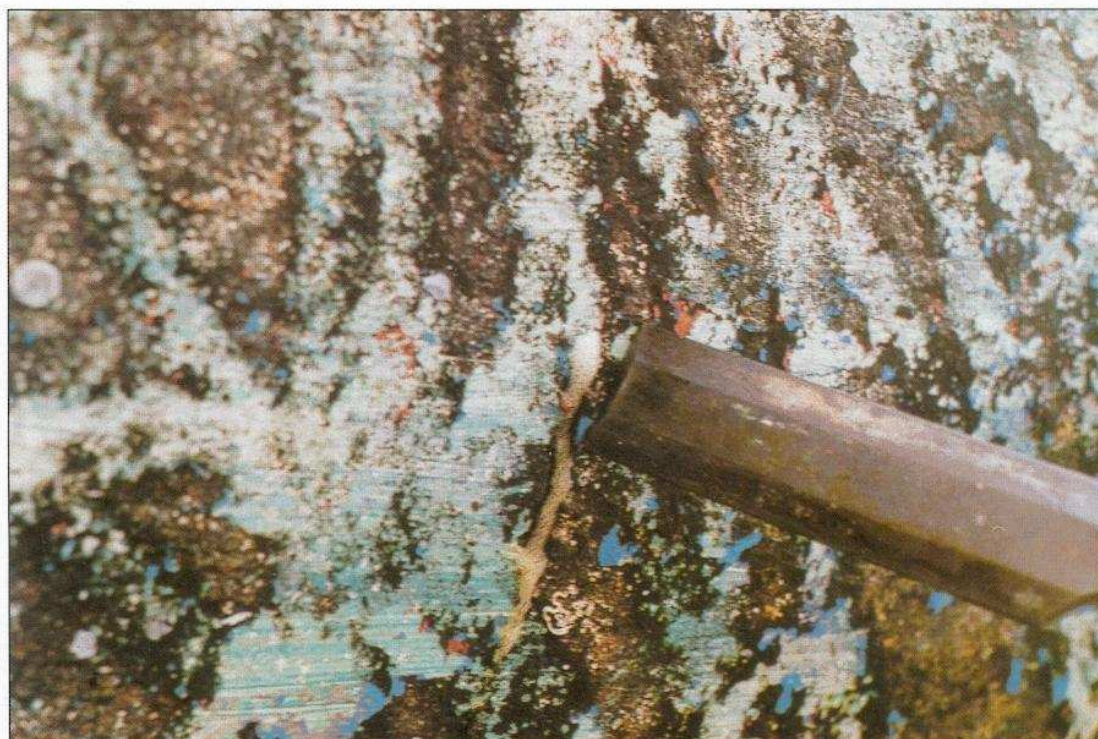
Photo 2-43 : le "jus" osmotique sort à flot

Jus osmotique sous forte pression. Certaines cloques sont crevées et laissent couler ce jus (photo 2-43).

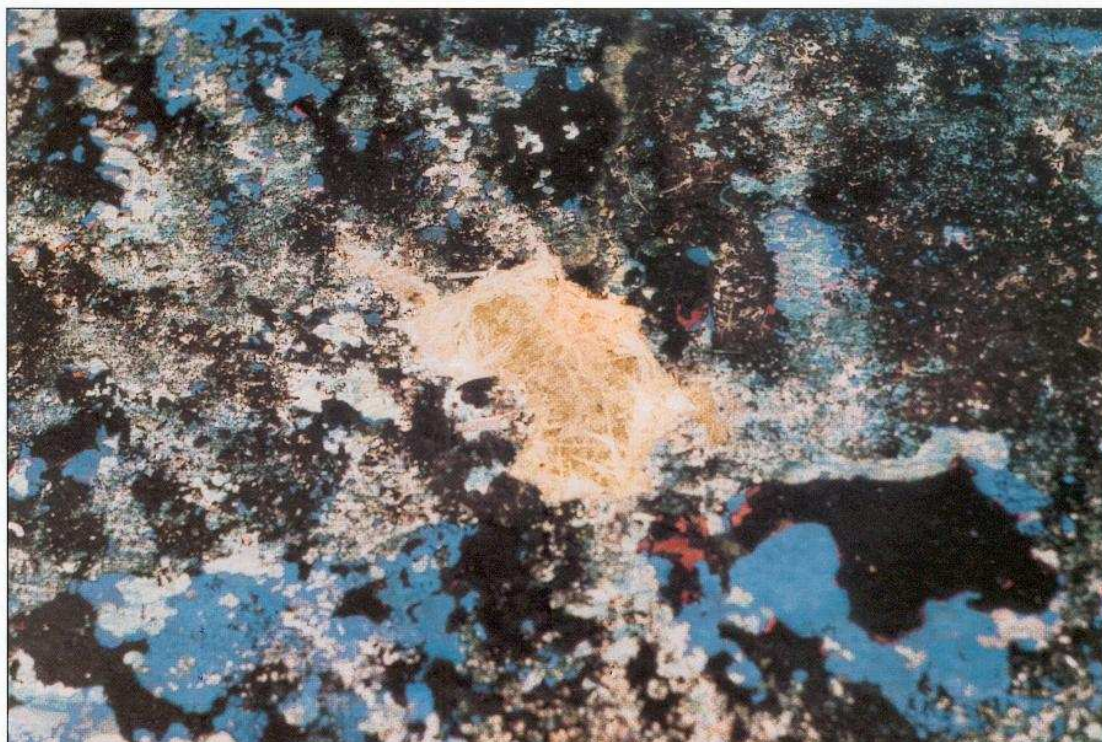
Photo 2-44 : l'attaque est sous le 2ème mat

Photo 2-44 : sous les cloques, l'attaque est passée dans le stratifié, derrière le 2ème mat de verre.

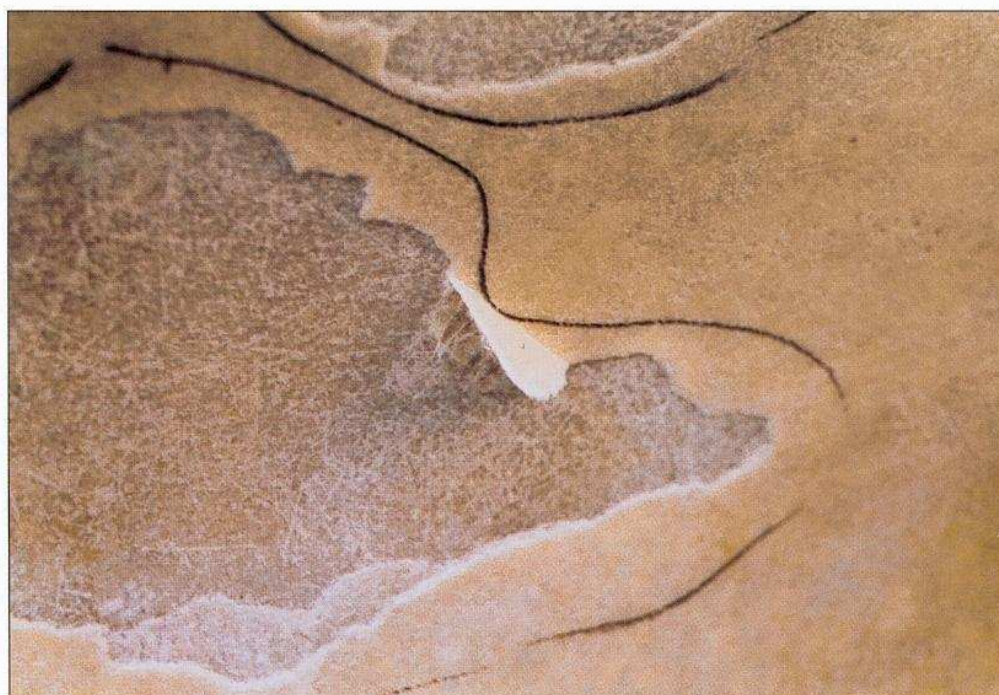
Photo 2-45 : les zones délaminées sont importantes

Photo 2-45 : l'osmose est effectivement très profonde, elle est parfois bien au-delà du 2ème mat.

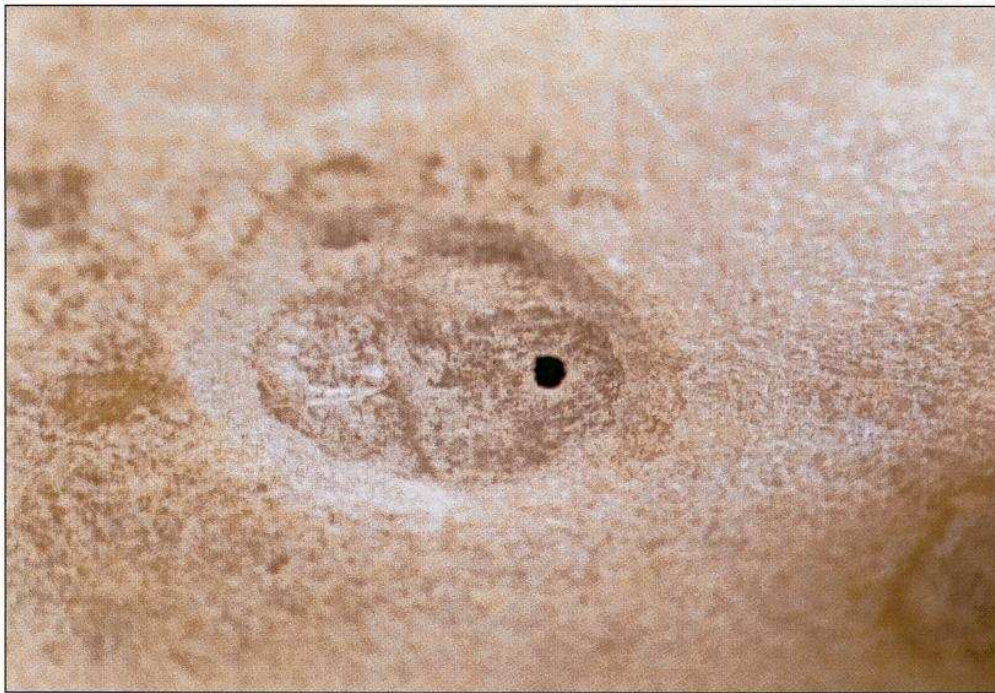
Photo 2-46 : le sablage a percé le stratifié

Photo 2-46 : coque percée : un trou à Td et un autre à Bd.

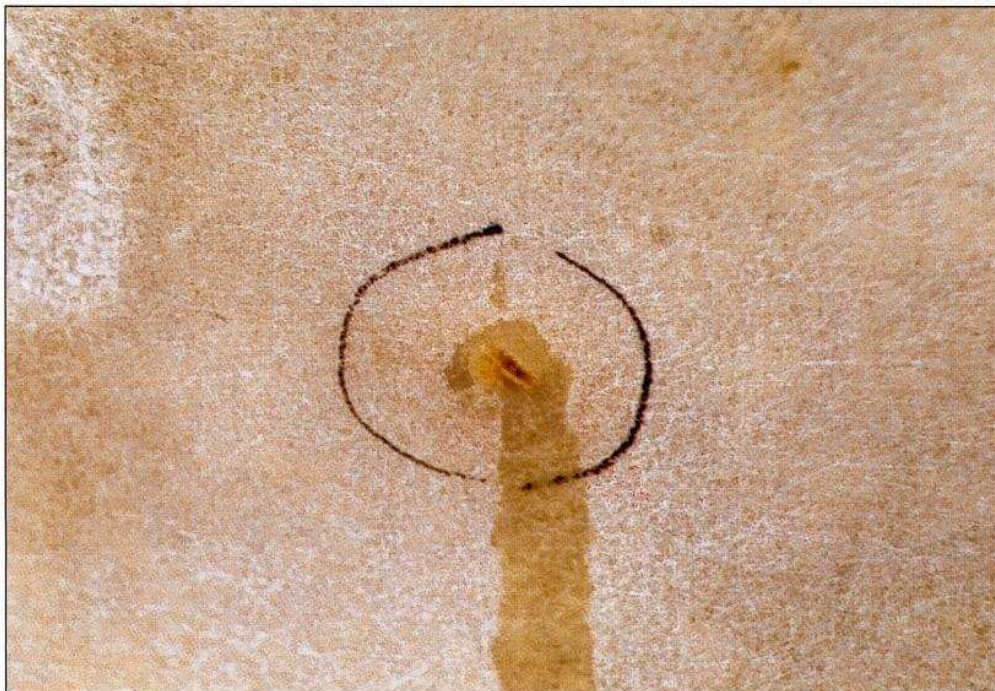
Photo 2-47 : le "jus" s'écoule encore : le sablage n'a pas ouvert cette cloque profonde

Photo 2-47 : il reste encore quelques poches non crevées par le sablage - elles sont donc profondes - et qui contiennent encore du jus.

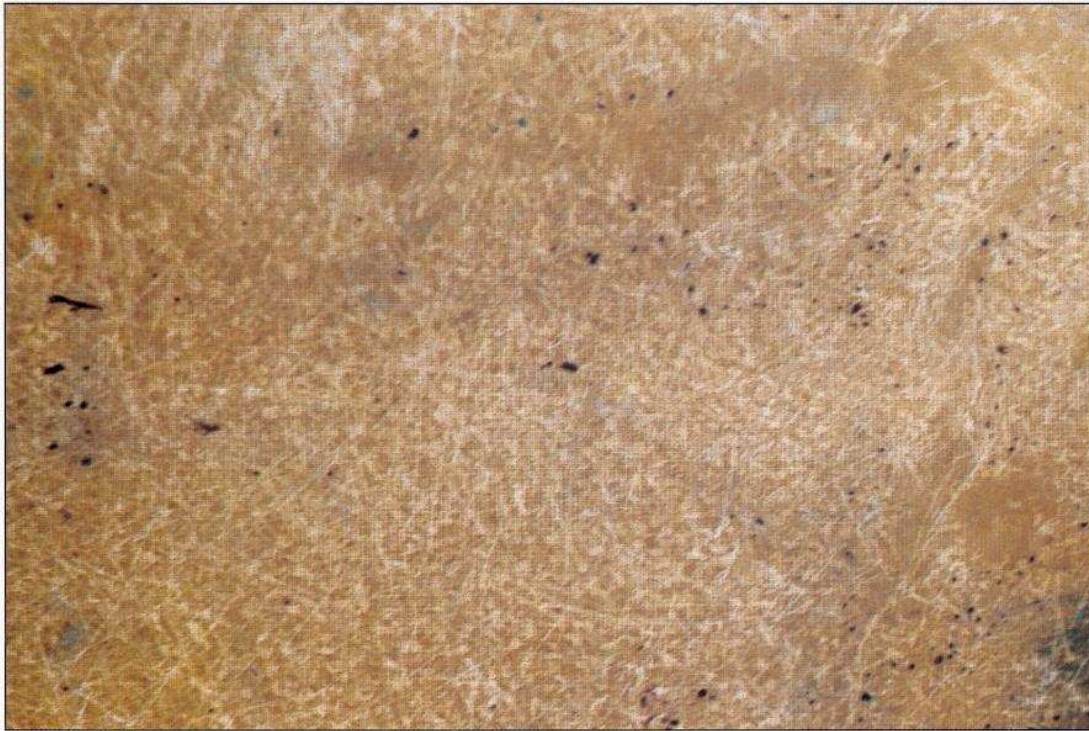
Photo 2-48 : coque sans gelcoat. Décohésion fibres/résine : zones blanches

Photo 2-48 : on voit bien beaucoup de petites tâches blanches dans le stratifié : c'est la résine autour des fibres qui a été hydrolysée et en ces endroits il n'y a plus de liaison fibre de renforcement/matrice(résine) donc perte de résistance mécanique.

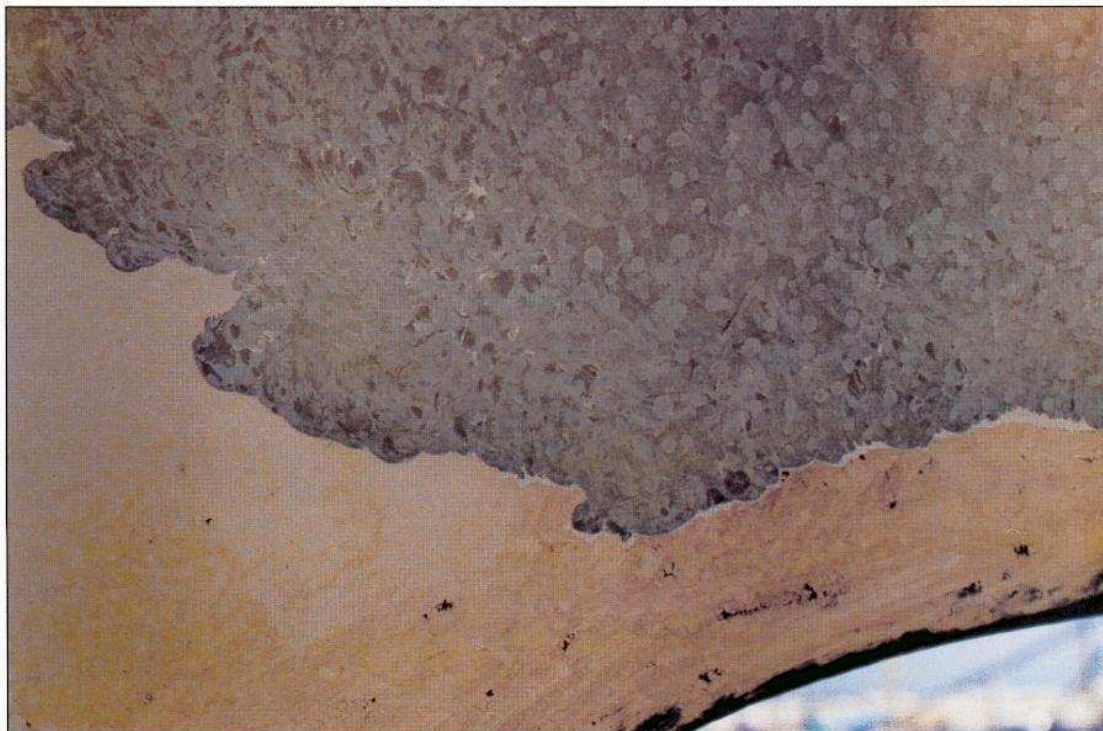
Photo 2-49 : délai trop long entre gelcoatage et stratification. Pas d'attache entre gelcoat et résine du stratifié. Le gelcoat se pèle facilement

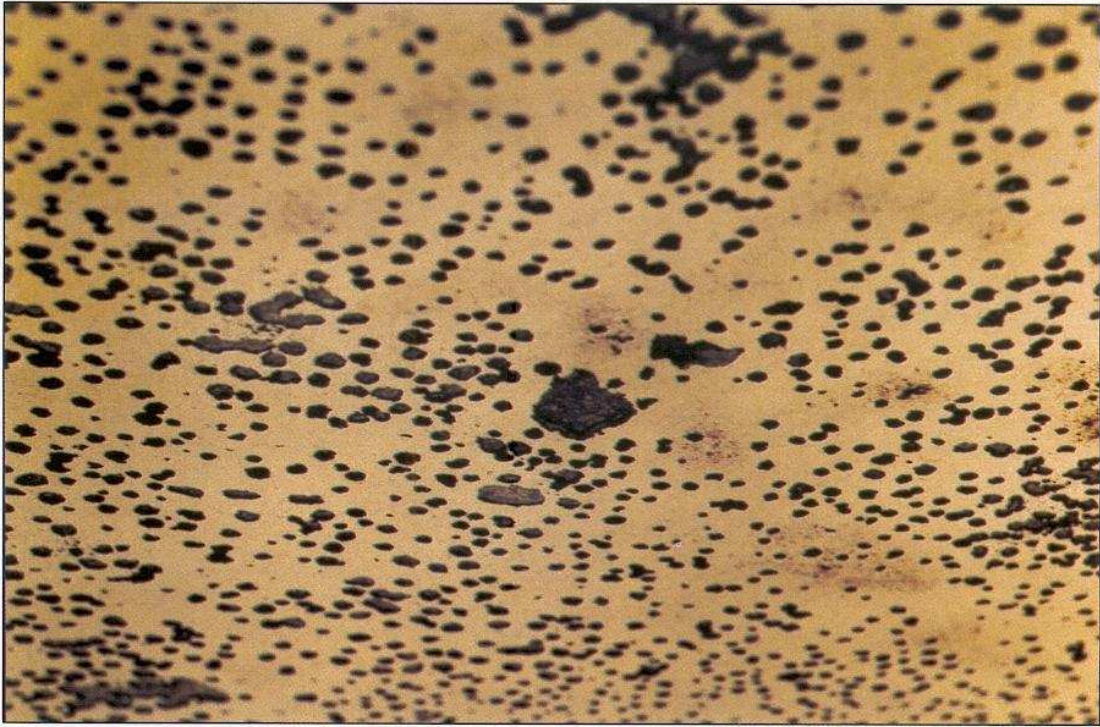
Photo 2-50 : double gelcoat (blanc et noir)

Photo 2-50 : sablage peu agressif et partiel : tout le gelcoat n'est pas enlevé. La question est : ne reste-t'il pas des bulles cachées sous le gelcoat restant ?

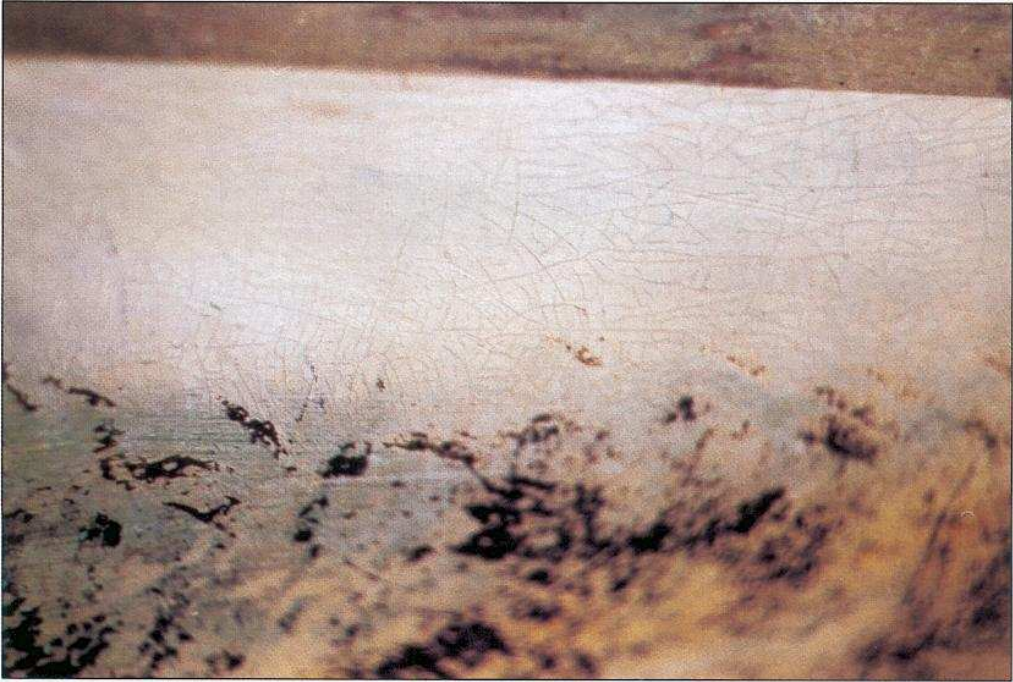
Photo 2-51 : gelcoat fendillé

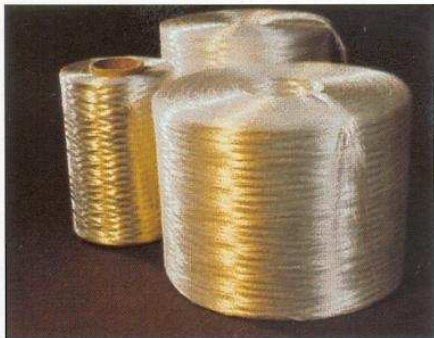
Photo 2-52 : bobine de roving ou "Stratifil" - phot. VETROTEX

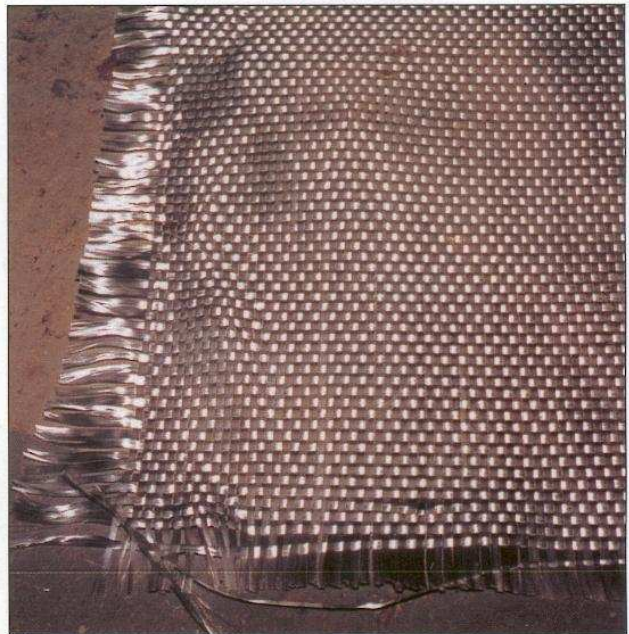
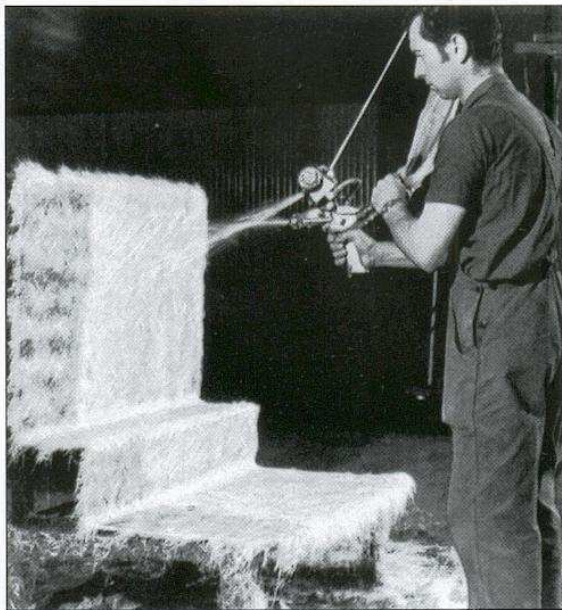
Photo 2-53 : tissu de roving ou "Roving"

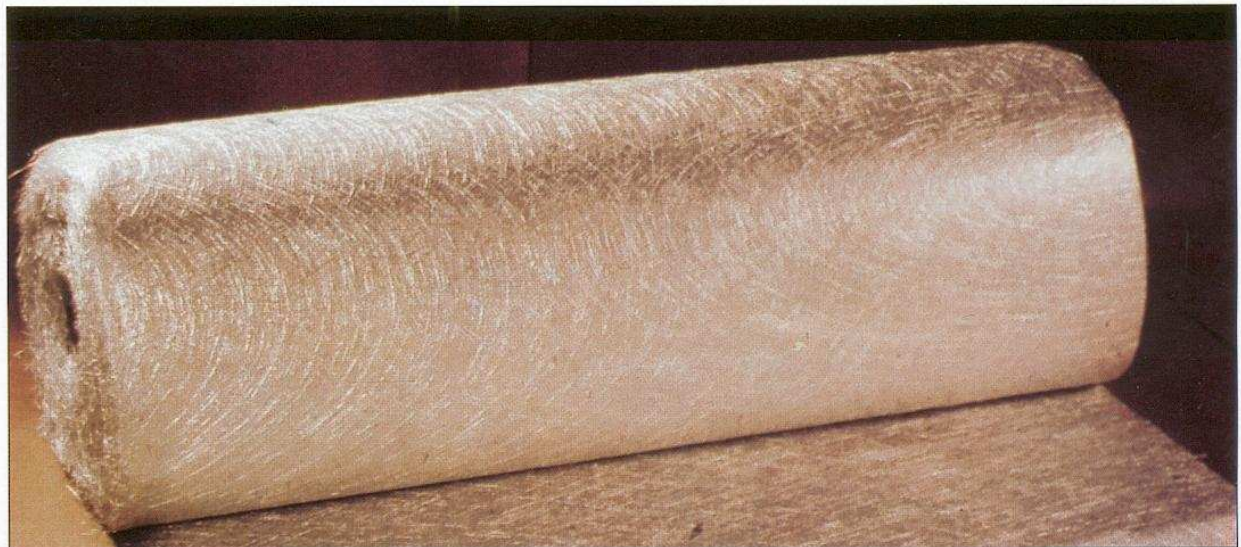
Photo 2-55 : rouleau de mat. phot. VETROTEX

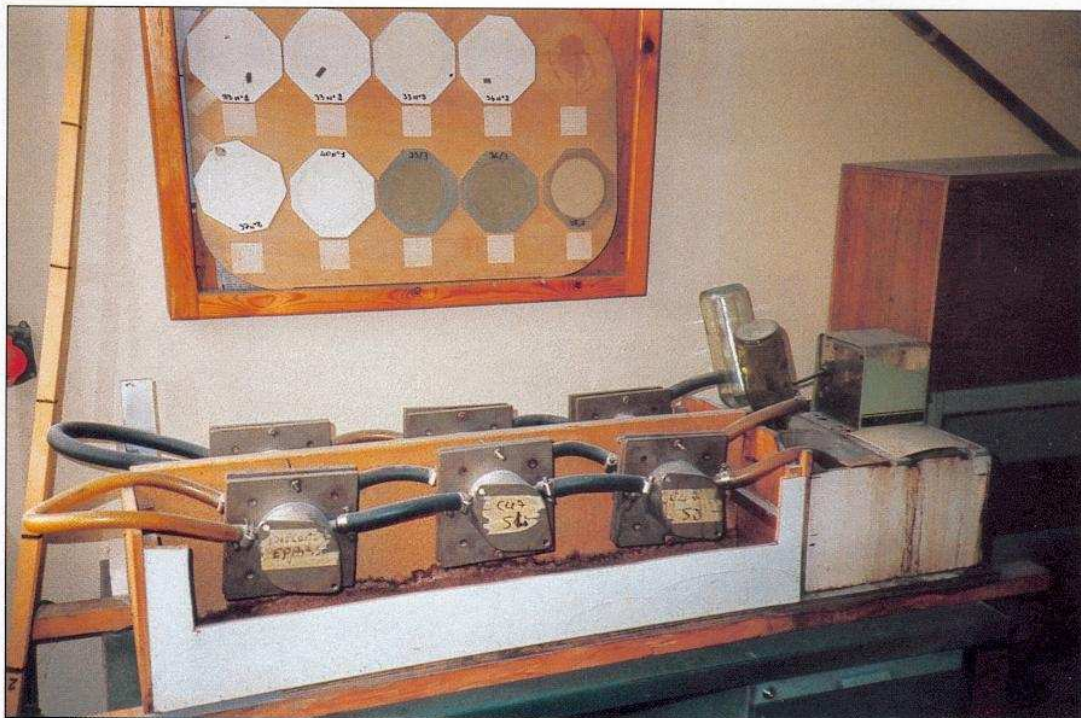
Photo 2-56 : la "marmite" ou "bouilloire" ou "tortue"  
photo : Chantier Henri Wauquiez
