RUPTURE DE LA CADENE DE L'ETAI

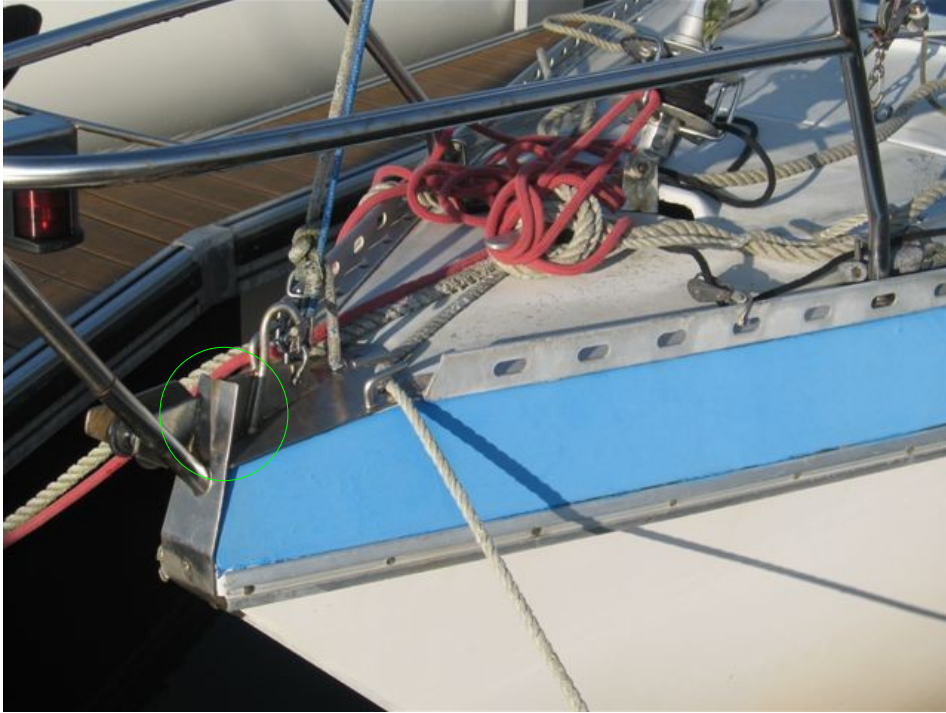
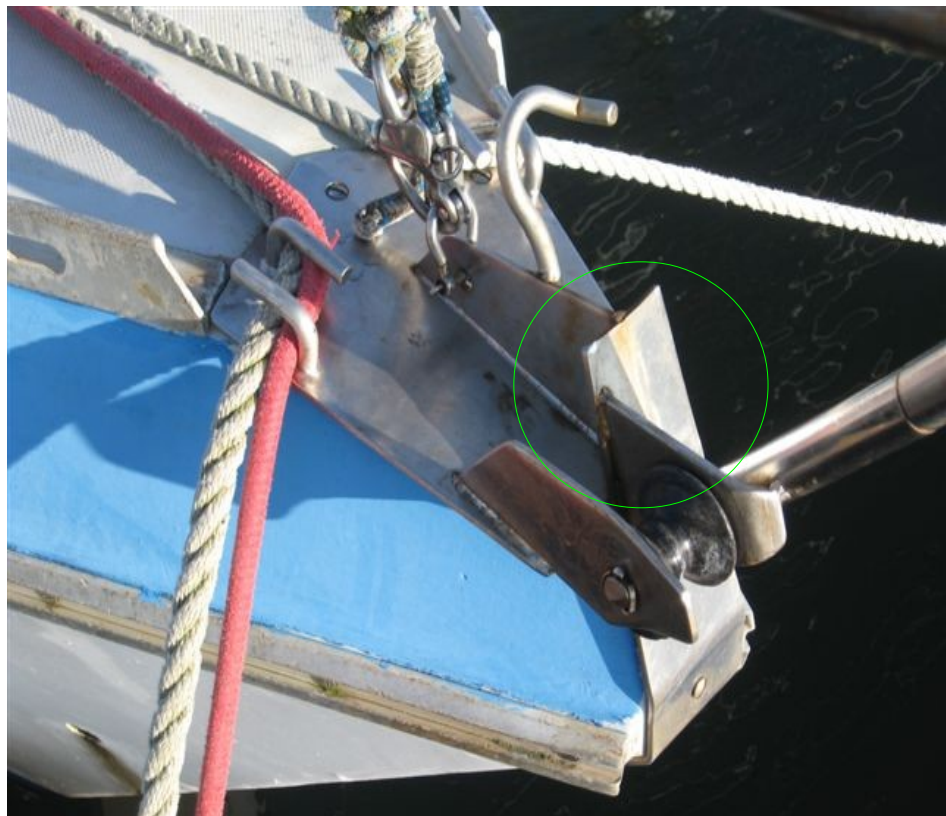
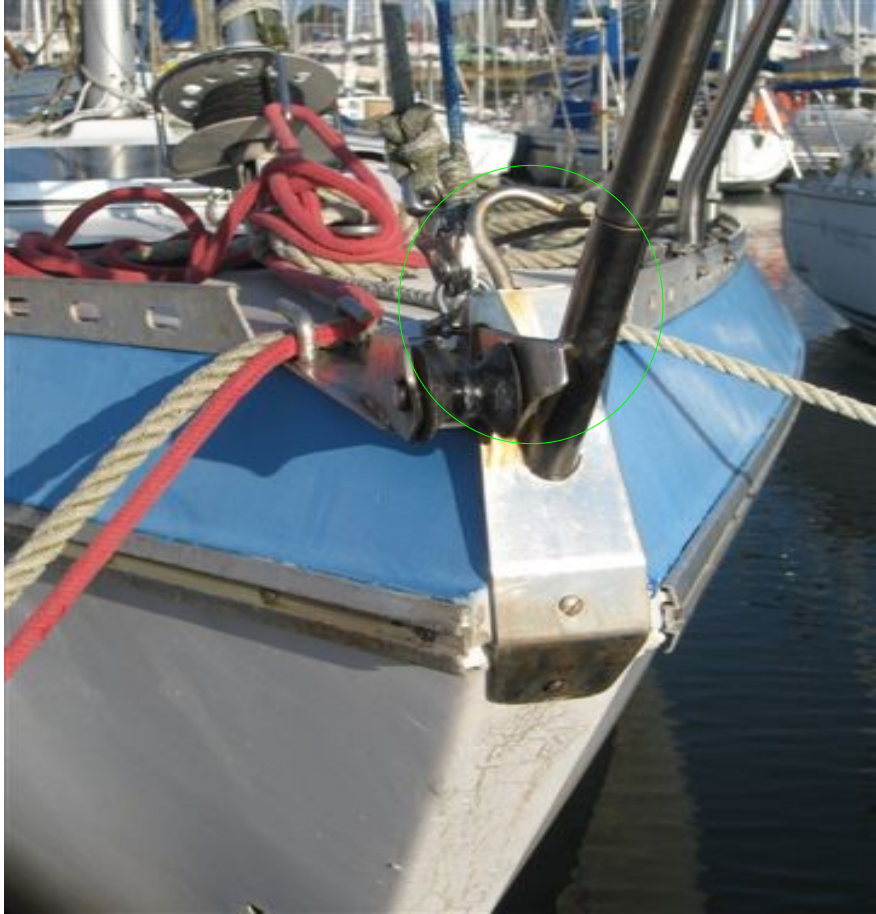
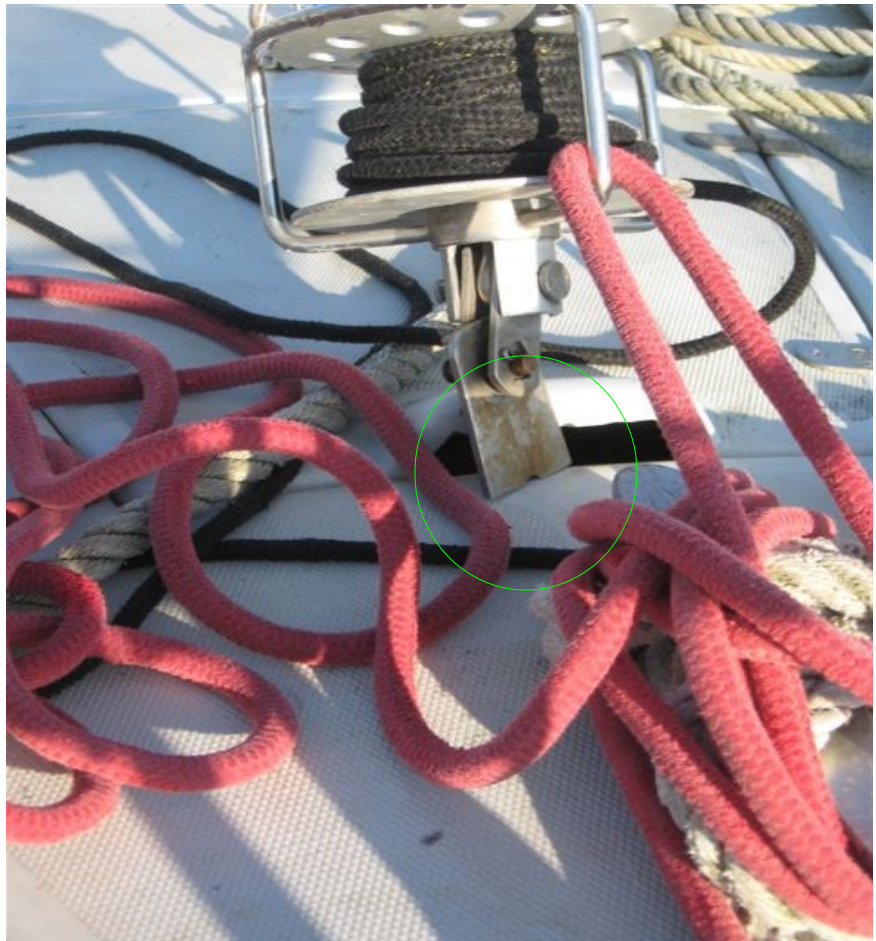
Voici des photos sur la rupture soudaine de la cadene de l'étai. A force de travailler d'avant en arrière avec l'enrouleur la cadene se fragilise jusqu'à la rupture. Vérifier bien votre cadène avant de partir.
