Gérard BOULANT

Expert maritime

DE COQUES EN CLOQUES

L'OSMOSE
DES BATEAUX EN
"PLASTIQUE"

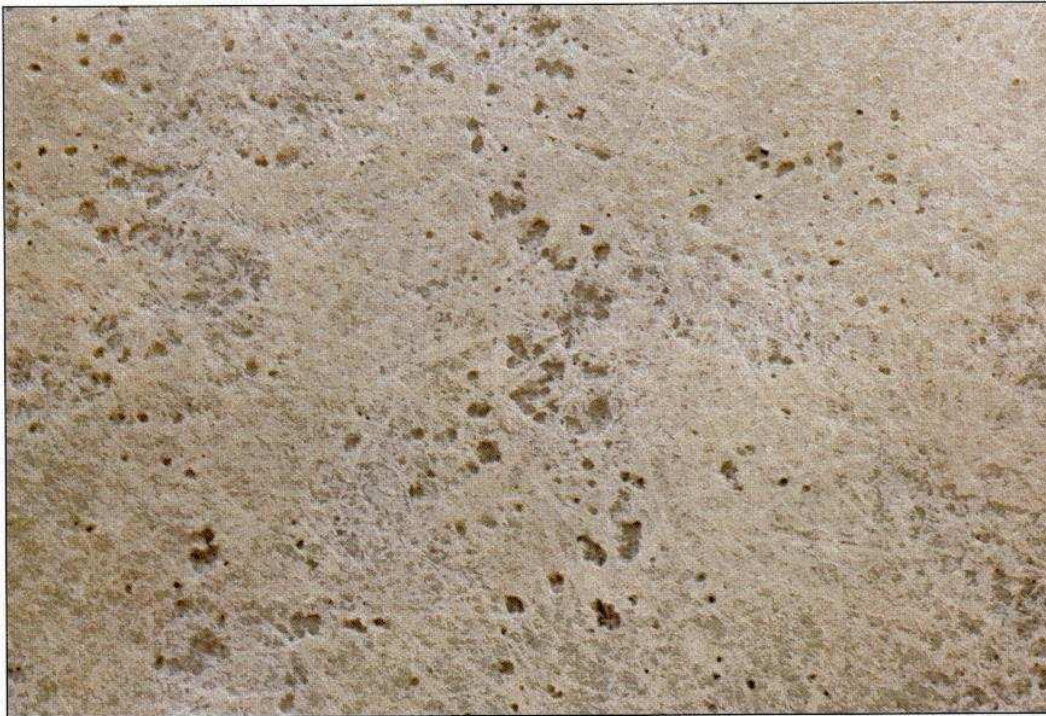
- PHOTOS 1-1 et 1-2 : cas classique : petites bulles rondes à la surface du gelcoat et grosse cloque isolée.
- PHOTO 1-3 : un ponçage léger fait apparaître la densité des cloques.
- PHOTO 1-4 : une grosse cloque crevée : la fibre de verre qui apparaît n'est plus enrobée par la résine.
- PHOTO 1-5 et 1-6 : ce que l'on voit après sablage.

Photo 1-5 : aspect après sablage

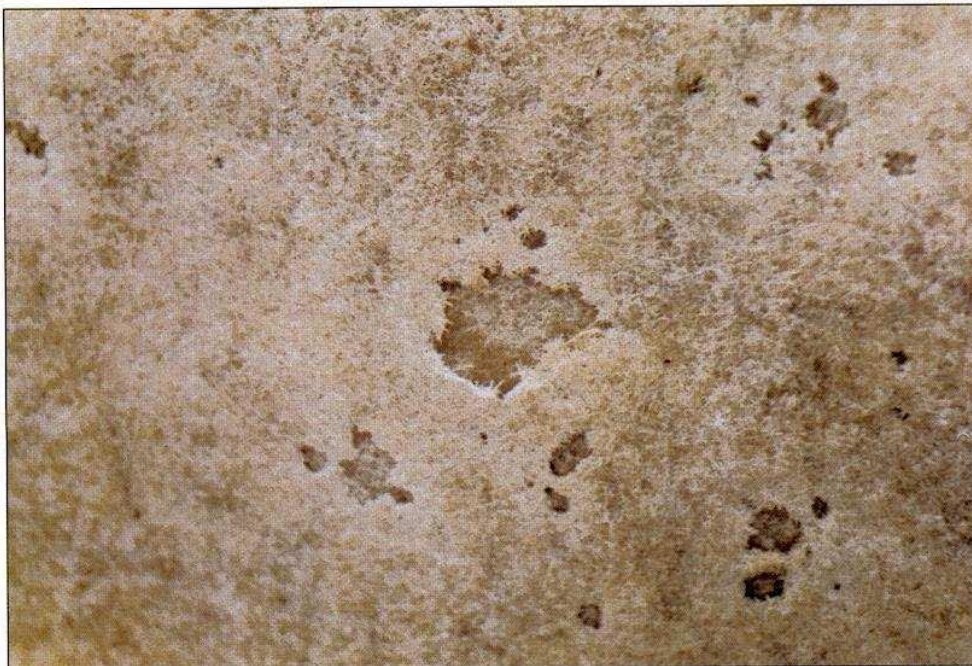
Photo 1-6 : aspect après sablage

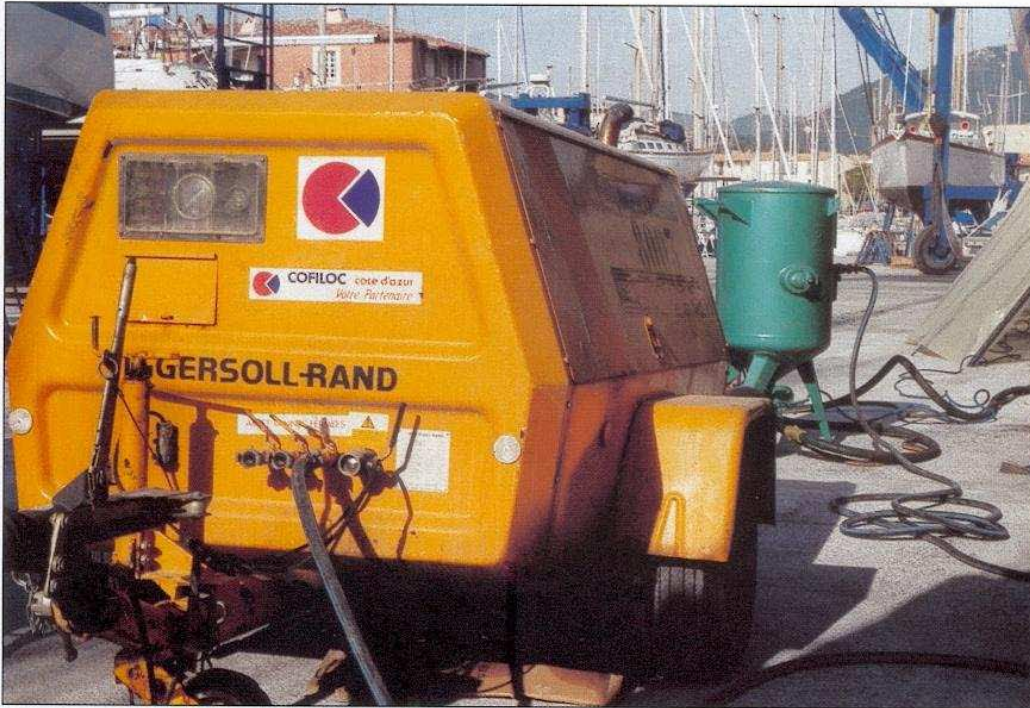
Photo 2-1 : les opérations de sablage

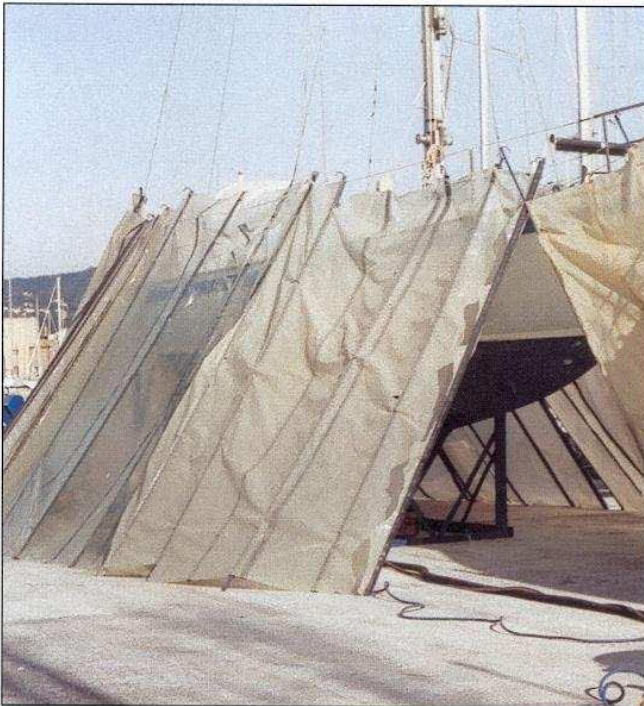
Photo 2-2 : protection pour ne pas faire voler le sable

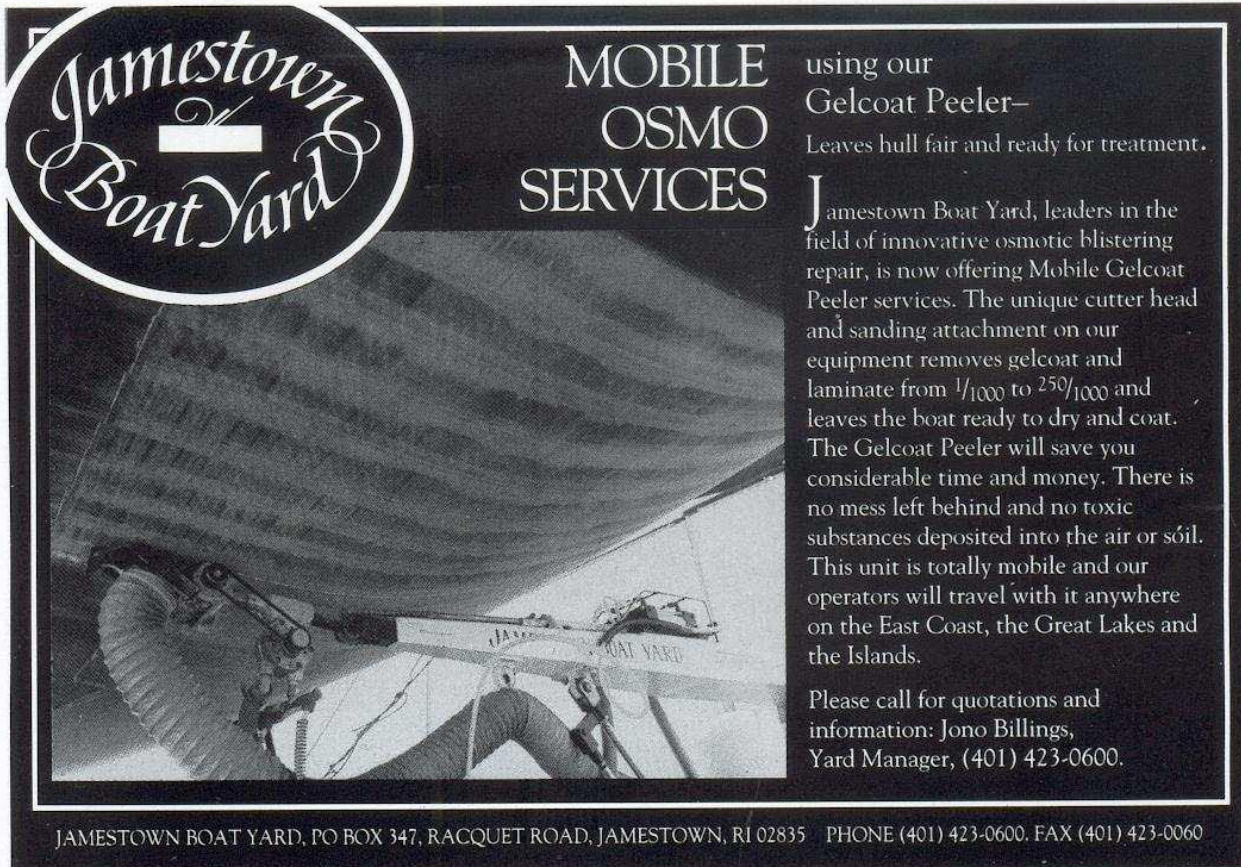
Il existe une machine spéciale appelée "gelcoat peeler" (voir photo 2-4), d'origine américaine, qui est en fait un rabot électrique porté au bout d'un bras équipé de vérins hydrauliques qui maintiennent l'outil appuyé contre la surface et qui se déplace automatiquement.

Photo 2-4 : rabotage par "Gelcoat Peeler"
photo : Jamestown Boat Yard

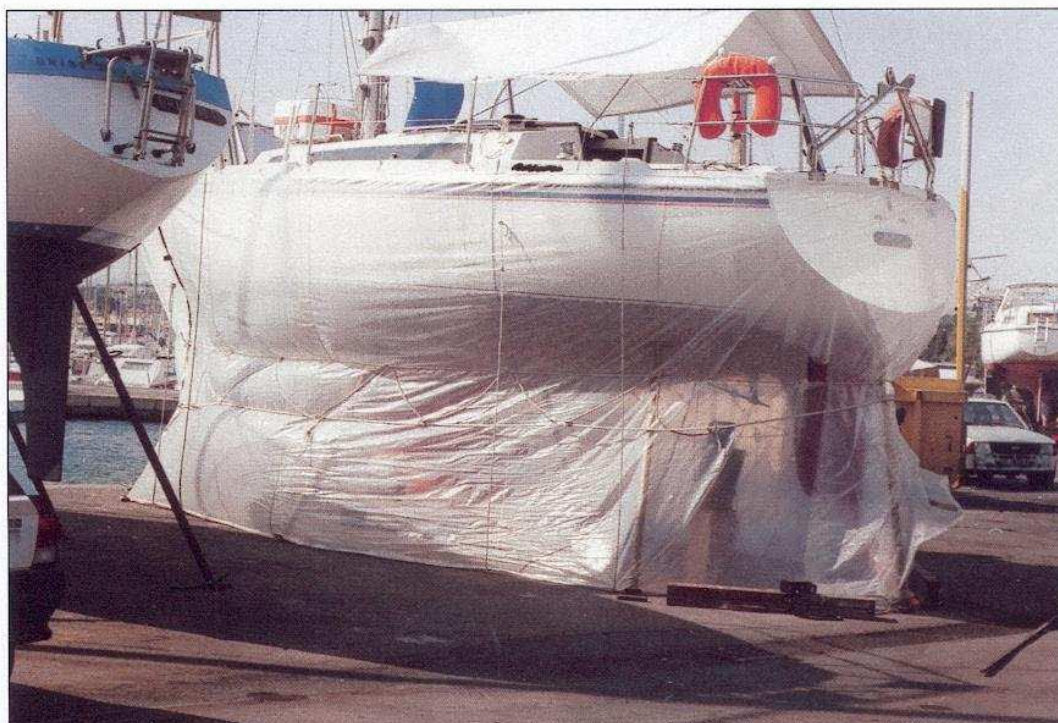
Photo 2-9 : tente à "prise de ris"

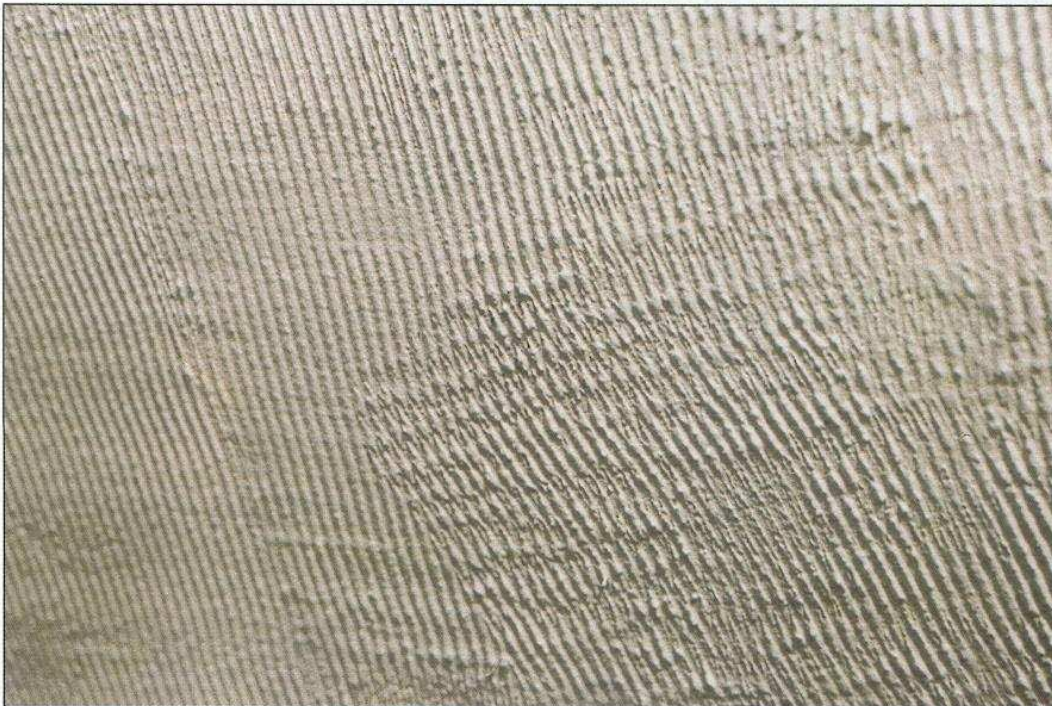
Photo 2-14 : traitement localisé aux cloques seules. Il faudra recommencer dans peu de temps

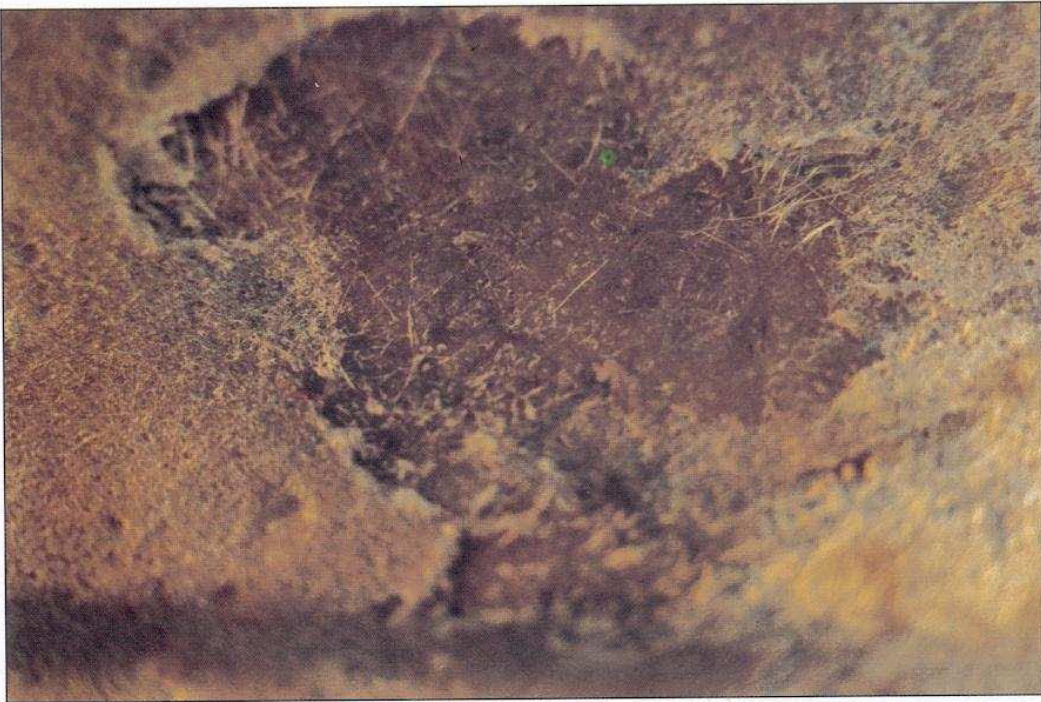
- photo 2-26 : une zone où la couche dure est délaminiée et enlevée. Dessous, la couche suivante apparaît lisse, signe d'un délaminage franc.

Photo 2-26 : surface lisse signe d'un délaminage de la couche dure

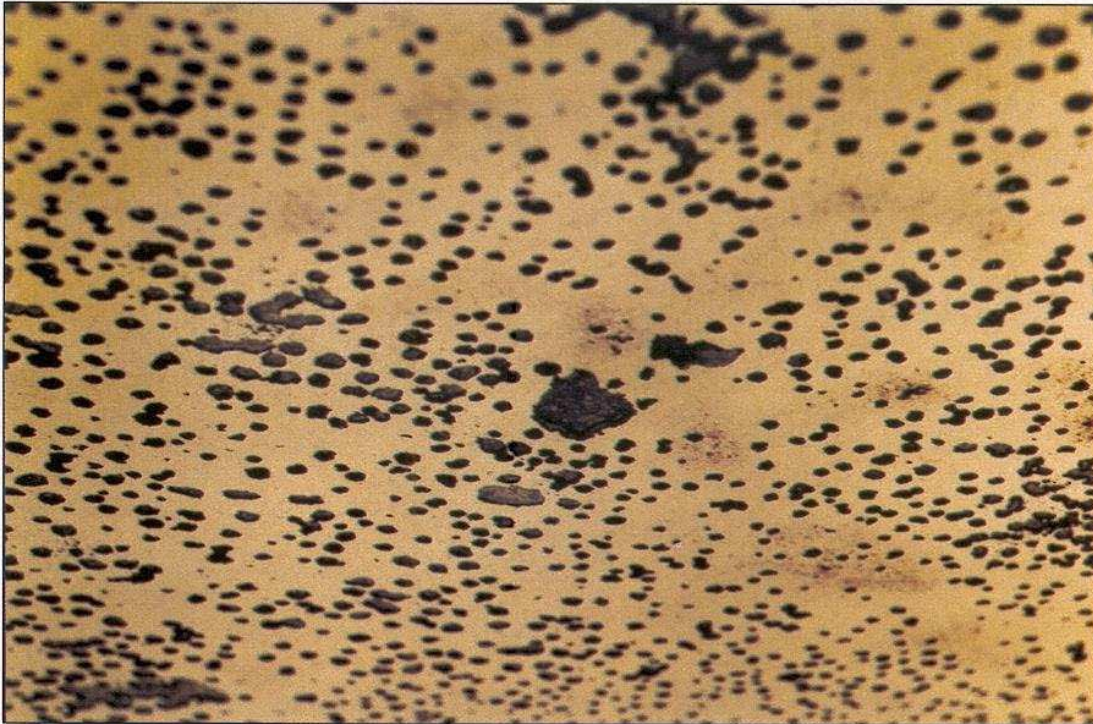
Photo 2-50 : sablage peu agressif et partiel : tout le gelcoat n'est pas enlevé. La question est : ne reste-t'il pas des bulles cachées sous le gelcoat restant ?

Photo 2-50 : double gelcoat (blanc et noir)
